# REDACCIÓN DEL PLAN DIRECTOR DE DEFENSA CONTRA LAS AVENIDAS EN LA COMARCA DE LA MARINA BAJA (ALICANTE)

## FICHA GEOTÉCNICA OBRA DE FÁBRICA ALF-112 RAMBLA DE L'ALBIR Y BARRANC FONDO ALFAZ DEL PÍ

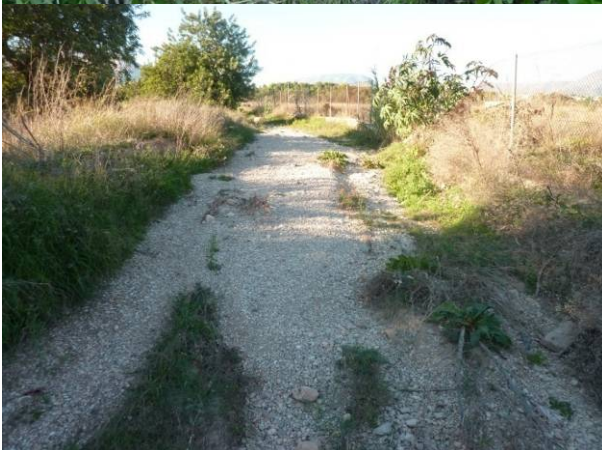
Lecho del Barranc Fondo recubierto de gravas finas mal rodadas, aguas abajo del paso de la N-332.

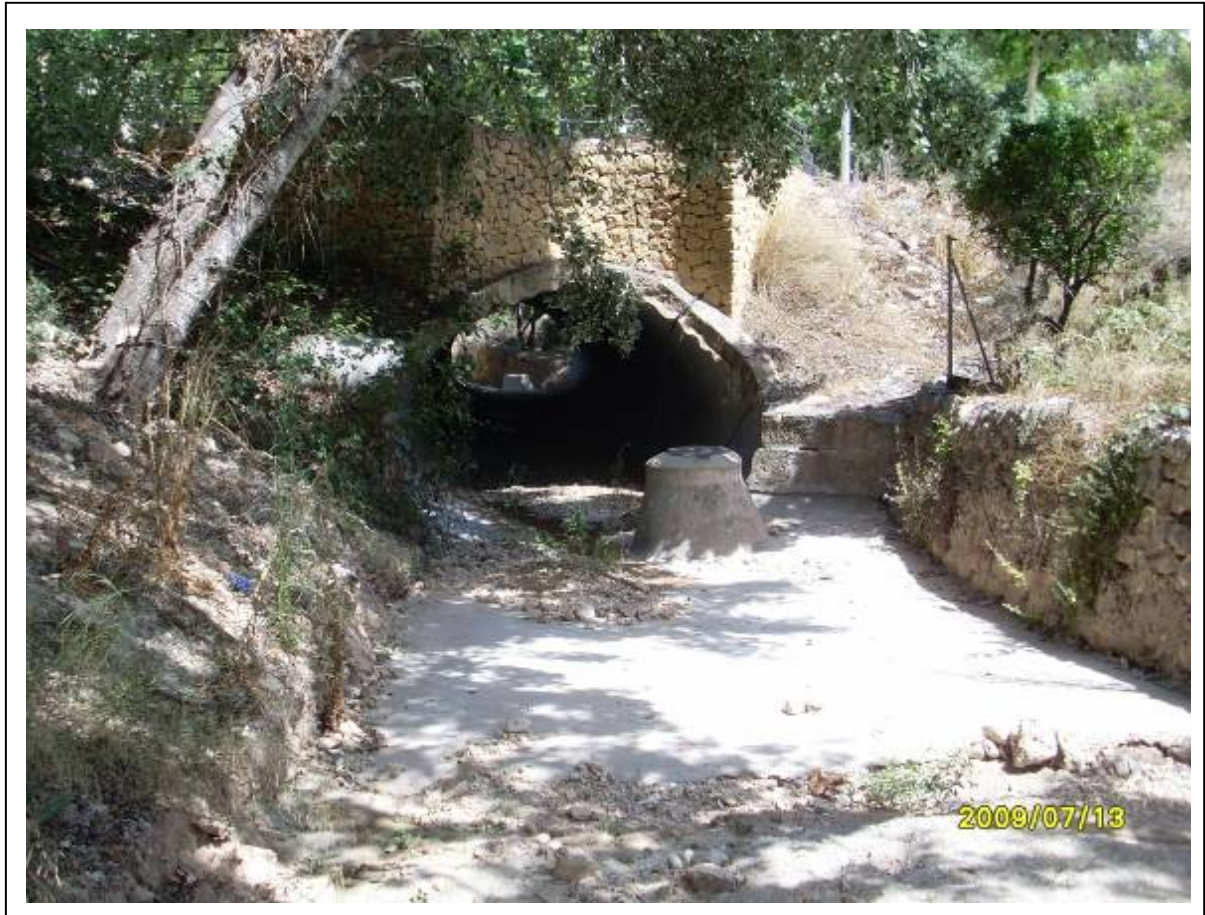
Vista de la obra de paso ALF-112 desde aguas abajo

Estas cuatro obras de paso provocan desbordamientos del cauce del barranco durante las avenidas debido a su escasa capacidad de desagüe, inferior a la capacidad del cauce en este tramo.

Se propone por tanto la sustitución de esta obra de fábrica debido a la pequeña capacidad de desagüe que presenta.

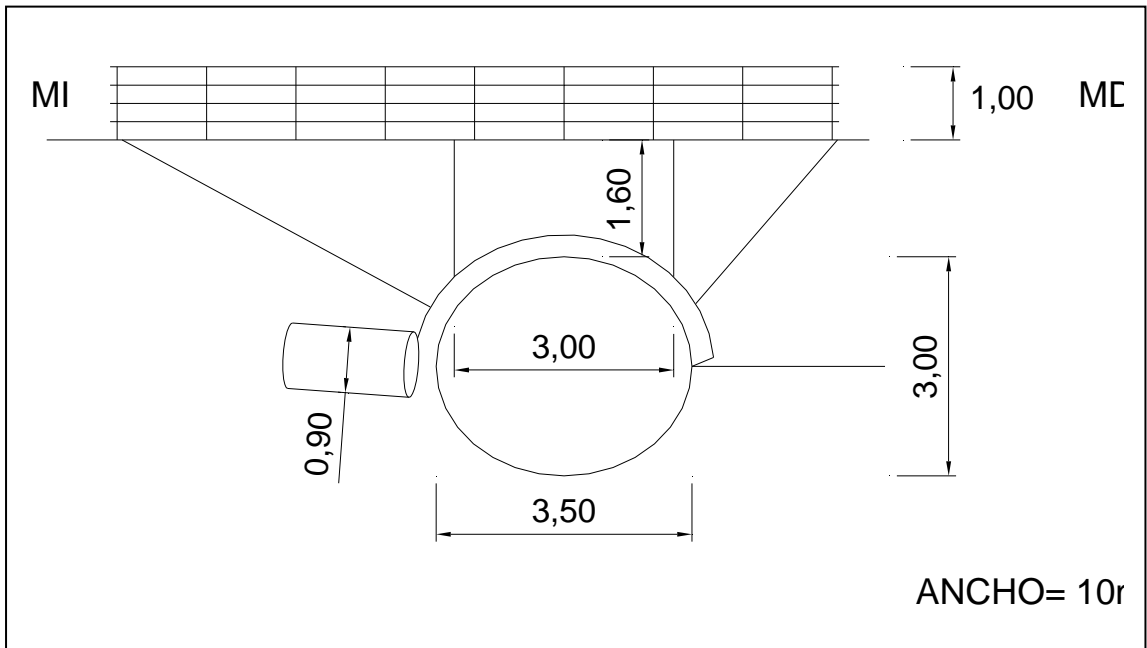
Croquis situación actual de la obra de paso ALF-112

Se propone la sustitución por un marco doble de 3.00x2.00. La sección se recoge a continuación.
