REDACCIÓN DEL PLAN DIRECTOR DE DEFENSA CONTRA LAS AVENIDAS EN LA COMARCA DE LA MARINA BAJA (ALICANTE)

FICHA GEOTÉCNICA OBRA DE FÁBRICA ALT-104 RÍO ALGAR, BARRANC DE BARRANQUET Y DELS ARCS. ALTEA

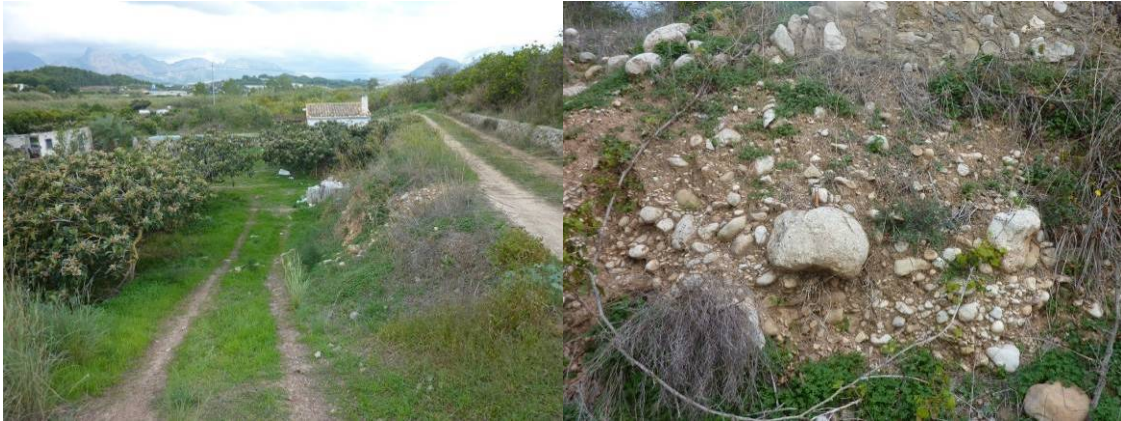
Nivel de terraza baja (T1) a la izquierda de la imagen, que aparece a lo largo de la margen izquierda. A la derecha, detalle de los depósitos de la terraza baja, que incluyen gravas, cantos y bloques calizos bien rodados con abundante matriz limoarenosa.

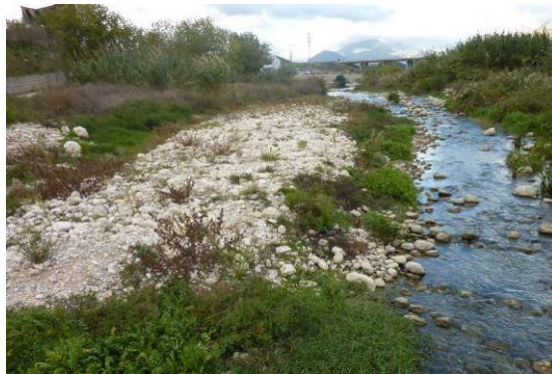
Barra lateral de bloques y gravas aguas abajo del puente de la autopista A-7.

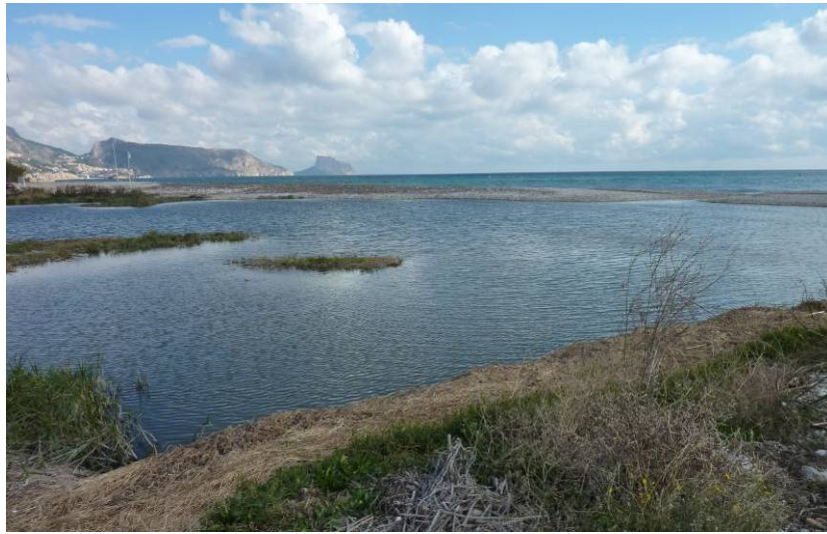
Desembocadura del Riu de l'Algar con barra de cierre de cantos y gravas.

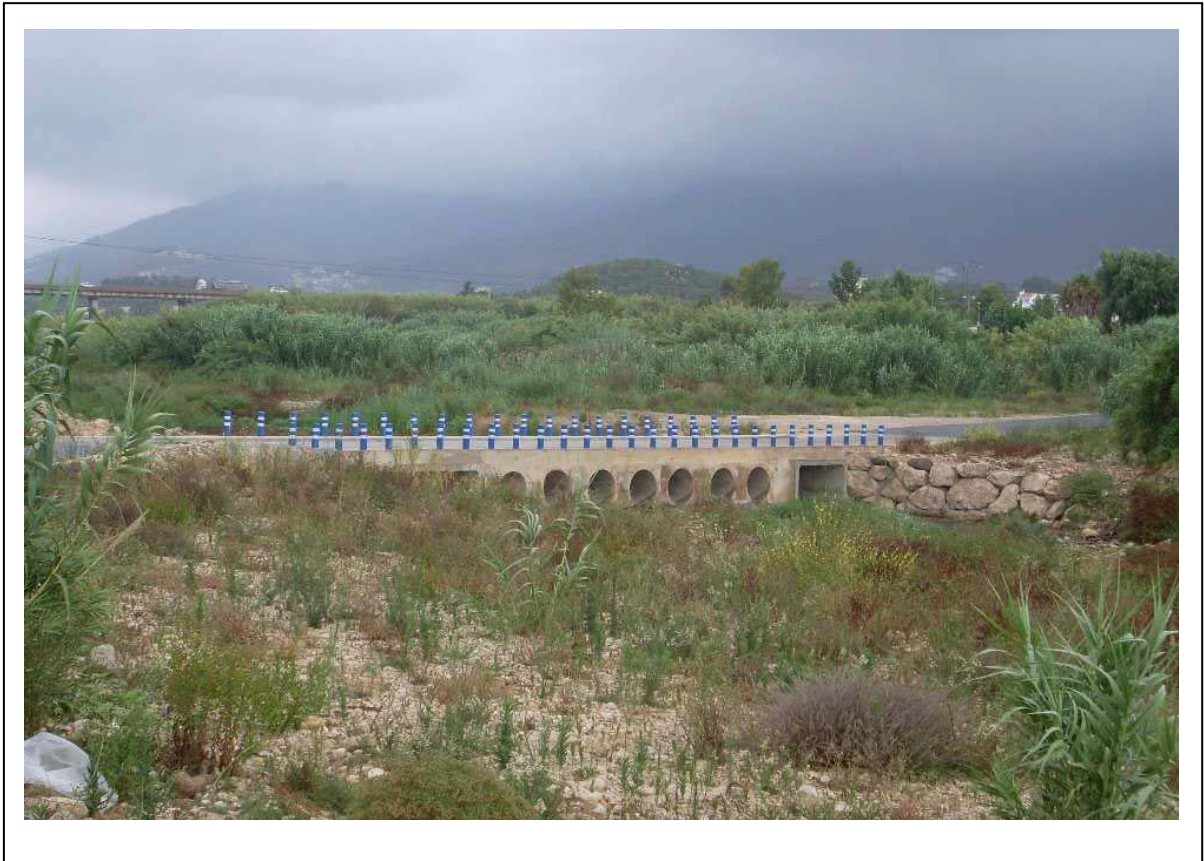
Paso ALT-104, badén de paso en camino local de acceso a depuradora. Se trata de un badén inundable

En el caso de la obra de fábrica ALT-104, se trata de la zona V₂, depósitos de llanura e inundación, fondos de valle, meandros abandonados y terrazas

Presentan todo tipo de características en su permeabilidad, siendo el drenaje por escorrentía más infiltración. Son materiales de fácil excavabilidad y su capacidad de carga varía de baja a muy baja, ya que normalmente son depósitos poco consolidados.

Dentro de ésta Zona aparecen numerosos condicionantes geotécnicos, entre los que destaca la presencia de un nivel freático próximo a la superficie, lo que podrá originar problemas de agotamiento en las excavaciones que los afecten. La baja compacidad de sus depósitos dará lugar a asentamientos importantes. La existencia en la Zona de materiales evaporíticos en contacto con estos, traen como consecuencia la presencia de sulfatos y por lo tanto agresividad de terreno y de sus aguas circulantes. Por último señalar que se trata de una Zona con riesgos de inundación y avenidas. Los desmontes que se realicen dentro de ésta Zona geotécnica deberán ser muy tendidos y protegidos.
