## REDACCIÓN DEL PLAN DIRECTOR DE DEFENSA CONTRA LAS AVENIDAS EN LA COMARCA DE LA MARINA BAJA (ALICANTE)

### FICHA GEOTÉCNICA OBRA DE FÁBRICA ALT-201 RÍO ALGAR, BARRANC DE BARRANQUET Y DELS ARCS. ALTEA

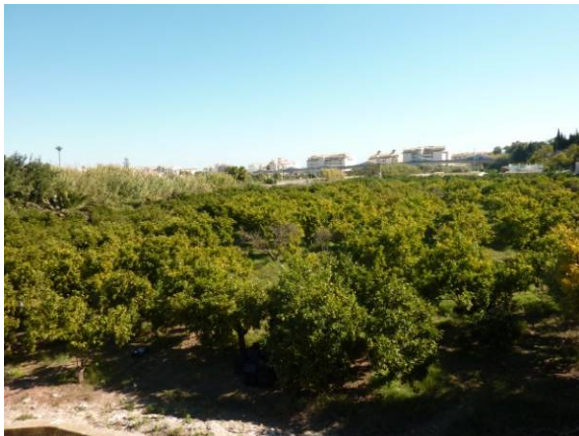
*Vista de la vaguada de fondo plano recorrida por el barranco mirando hacia la costa.*

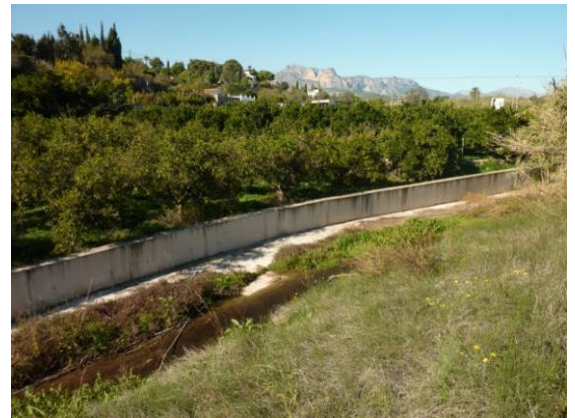
*Tramo encauzado junto al Camí Vell d'Alacant, que discurre paralelo sobre un terraplén sobreelevado por la mara en la izquierda del barranco.*

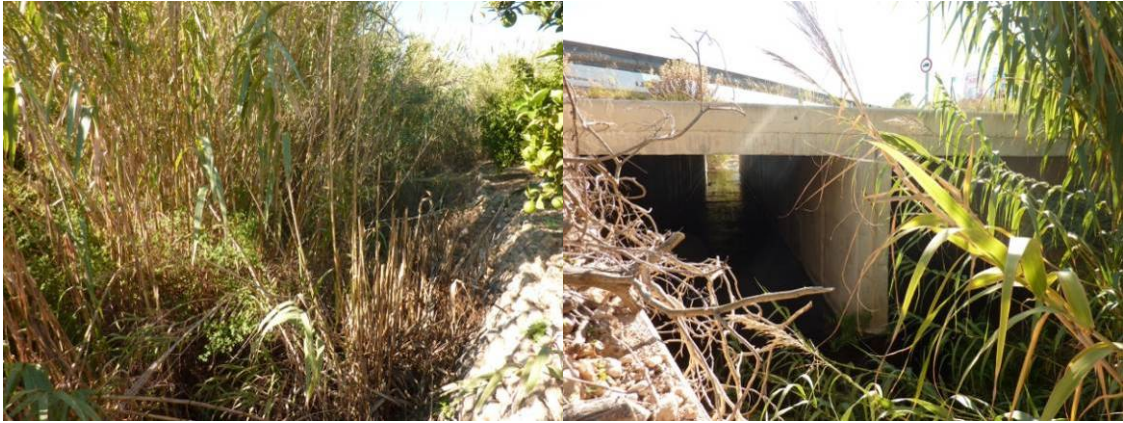
*Cauce cegado por cañaverales inmediatamente antes de la rotonda del camí Vell d'Alacant.*

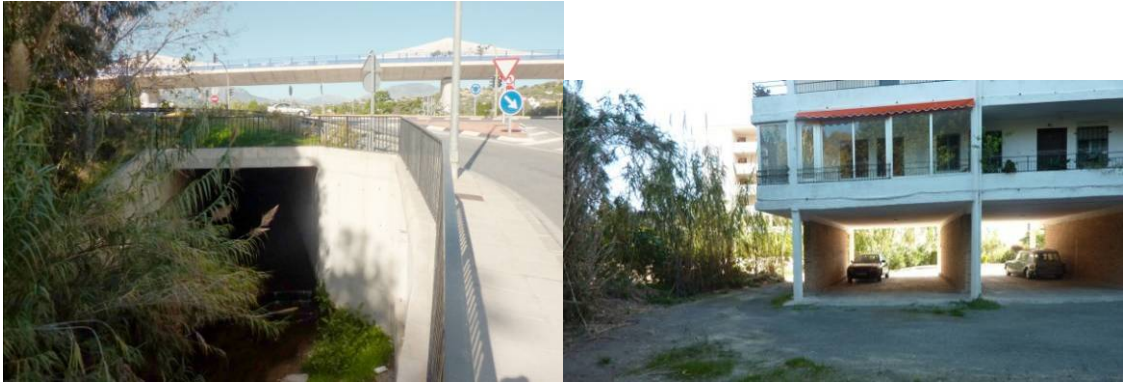
Aguas abajo, otro sector problemático es el más cercano a la desembocadura, completamente urbanizado. El cauce se encuentra limitado por pequeños muros capaces de contener sólo crecidas ordinarias, entre los apartamentos de las márgenes. Un edificio de apartamentos levantado de forma perpendicular al cauce justo antes de su desembocadura, tiene la planta inferior exenta, de manera que no constituye un obstáculo para la evacuación de las crecidas, aunque sí un riesgo potencial para sus inquilinos. Antes de desembocar, está el paso de la carretera CV-765, inundable en este punto, y una pequeña barra de gravas que puede taponar el desagüe del barranco.

*Edificio de apartamentos situado junto al barranco. A la derecha, vista desde la parte posterior del mismo con la planta baja exenta.*

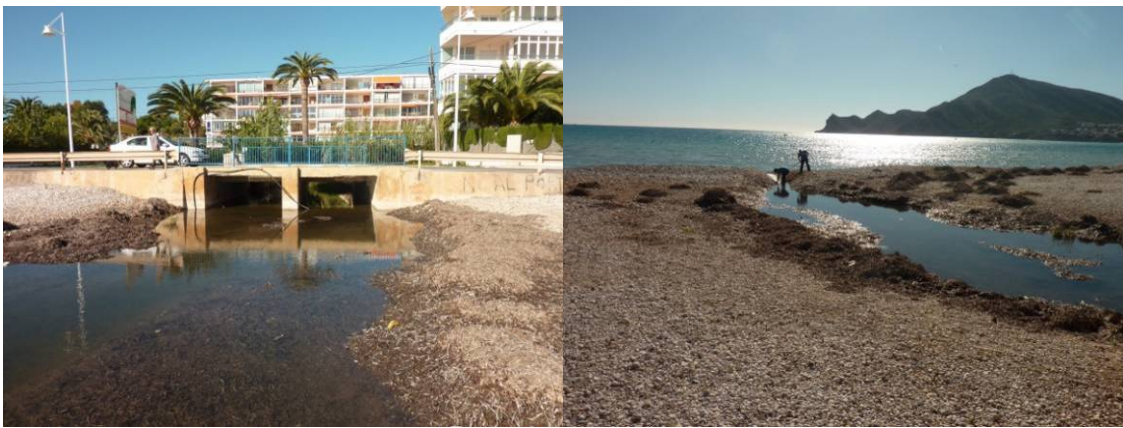
*Desagüe del Barranc dels Arcs bajo la carretera CV-765. Limpieza de la desembocadura obturada por las gravas.*

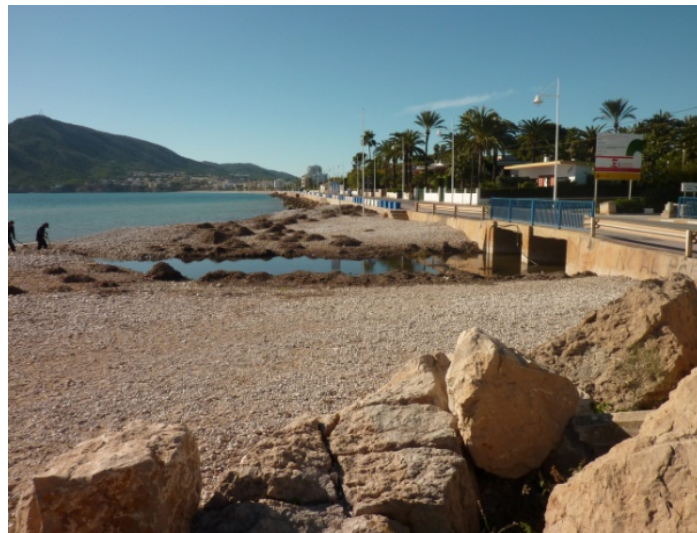
*Desembocadura del Barranc dels Arcs, tramo de costa erosivo defendido con escollera al sur del espigón del puerto.*

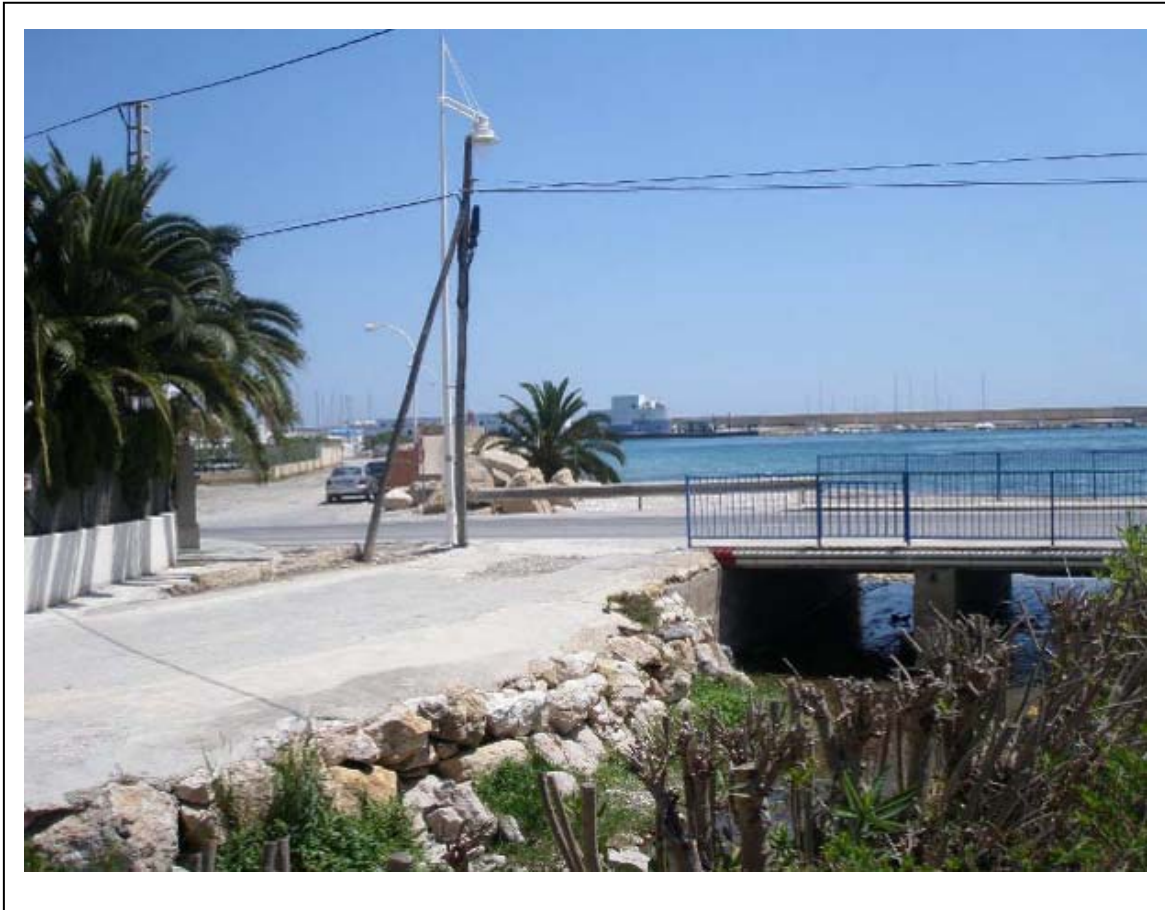
*Vista de la última obra de paso. ALT-201 en la desembocadura. (Batería de marcos)*

La última obra de paso está compuesta por de 2 marcos de anchura 2,50 m y altura de 1,60 m separados por un hastial de 0,50 m. A través de este marco, doble las aguas del barranco desembocan en la playa de Altea a la altura del puerto deportivo.

En la última obra de paso (ALT-201) se propone a la colocación de un marco más de 2.50 x 1.60 m.

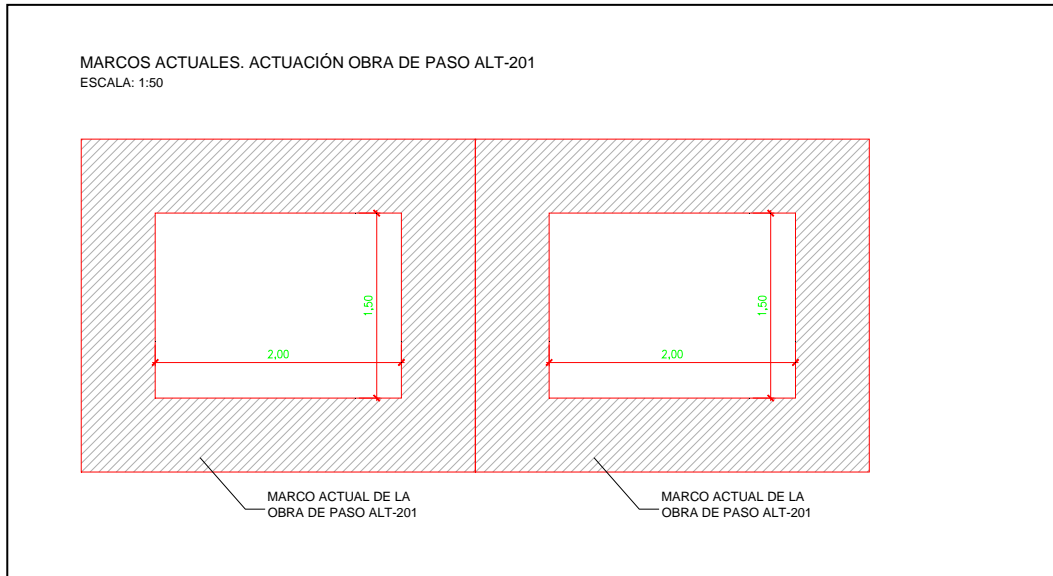
*Vista de la última obra de paso. ALT-201 en la desembocadura. (Batería de marcos)*
