# REDACCIÓN DEL PLAN DIRECTOR DE DEFENSA CONTRA LAS AVENIDAS EN LA COMARCA DE LA MARINA BAJA (ALICANTE)

## FICHA GEOTÉCNICA OBRA DE FÁBRICA BEN-111 BARRANCOS DE BARCELÓ, LLIRIET, MURTAL Y XIXÓ. BENIDORM

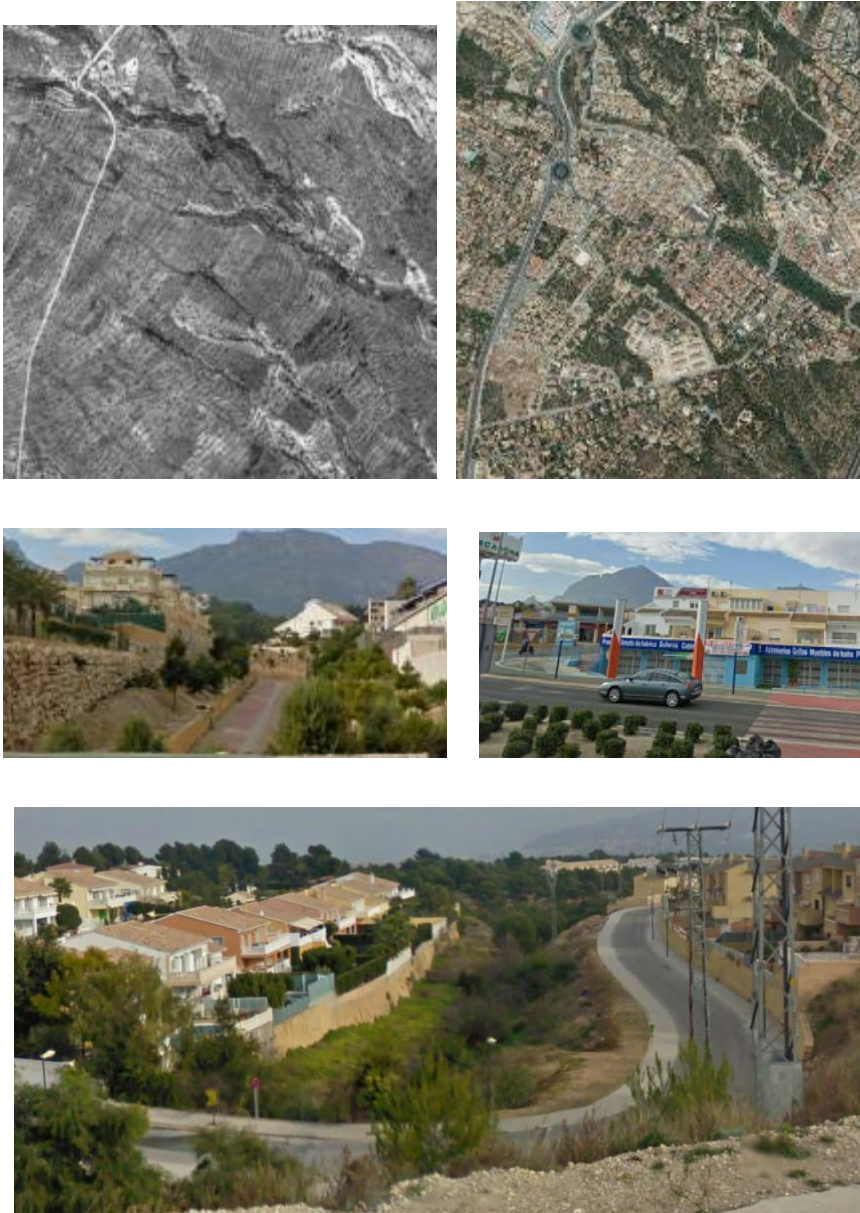
Arriba comparación de este sector entre imágenes aéreas de 1957 y 2007. Abajo, paso de diversos cauces de este sector por la CV-70. Salvo en el caso del comercio de la imagen a la derecha, situado en el interior de un cauce, los demás barrancos conservan su cauce muy encajado pese a lo pequeño de sus cuencas de drenaje.

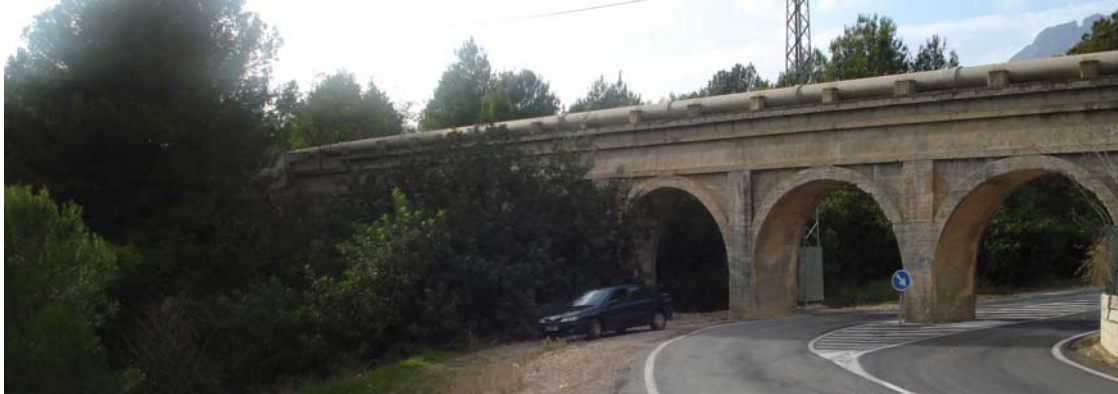
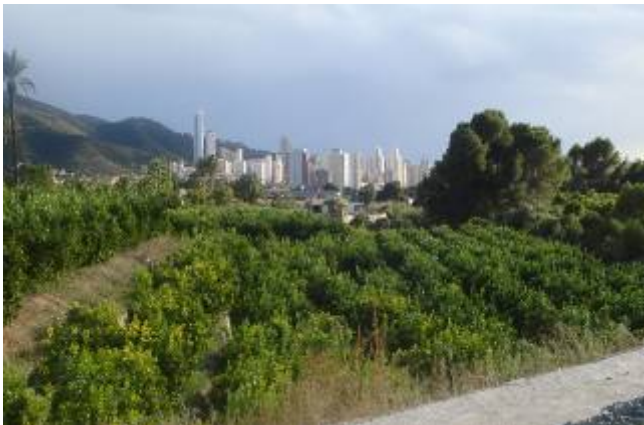
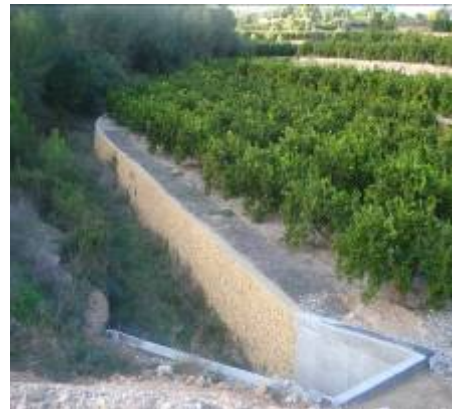
Quizás uno de los más problemáticos es el paso bajo la nueva CN-332 junto al cementerio de Benidorm. Allí tiene lugar la confluencia de varios tributarios con el barranco de la Foia, pero el cauce de estos ha sido arrasado por un solar empleado desde hace varios años como vertedero de residuos de construcción.

Además, el paso abierto bajo la carretera presenta una sección insuficiente y puede posibilitar que los caudales desbordados pasen el terraplén de esta carretera nacional por el paso abierto a la carretera de acceso al cementerio. Esta carretera local, además, atraviesa el cauce del barranco de la Foia mediante un vado que sólo dispone de un tubo de 50 cm de diámetro bajo el asfalto, sin que exista señalización alguna del riesgo durante las crecidas. Otro punto delicado lo encontramos en las inmediaciones de la vieja CN-332, junto a la última confluencia de esta red de drenaje, donde se ha habilitado parte del cauce como parking para camiones.

Arriba, vado de la carretera de acceso al cementerio en el barranco de la Foia. Abajo dos de las vaguadas de fondo plano que confluyen en el citado barranco, ambas a la altura de la vía férrea.

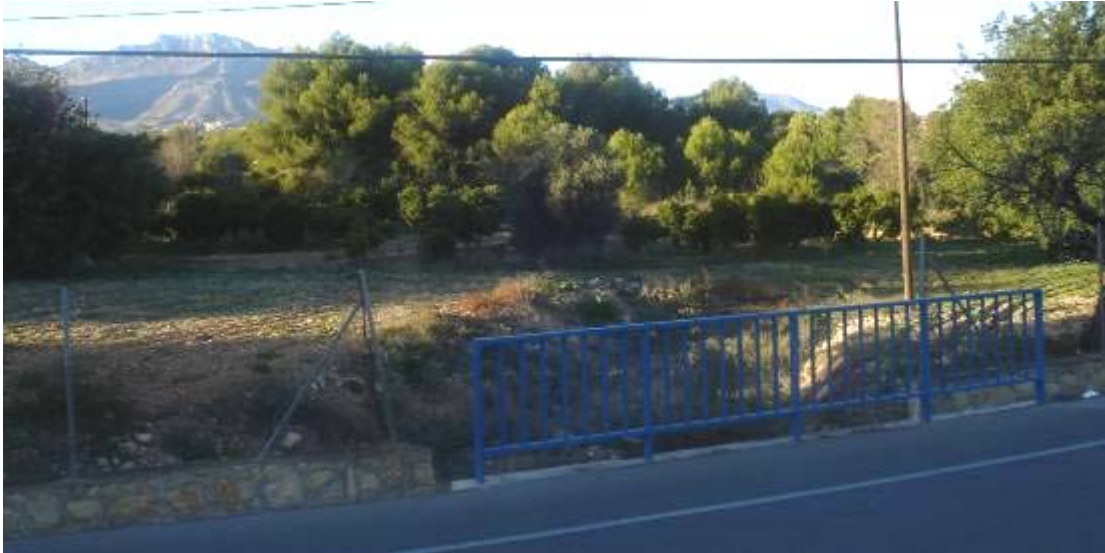
### Cauce del barranc de la Foia a su llegada a la CV-753

A partir de este punto la vaguada de fondo plano va perdiendo encajamiento de manera acusada, de modo que a su llegada a la CV-753 (avenida Bernat Sarriá) su cauce apenas resulta perceptible y apenas si dispone de una zanja de tres metros de anchura y algo más de un metro de profundidad para su desagüe al otro lado de la vía, donde se incorpora al corredor de fondo plano que separa el glacis septentrional del conjunto de abanicos que descienden de la Serra Gelada.

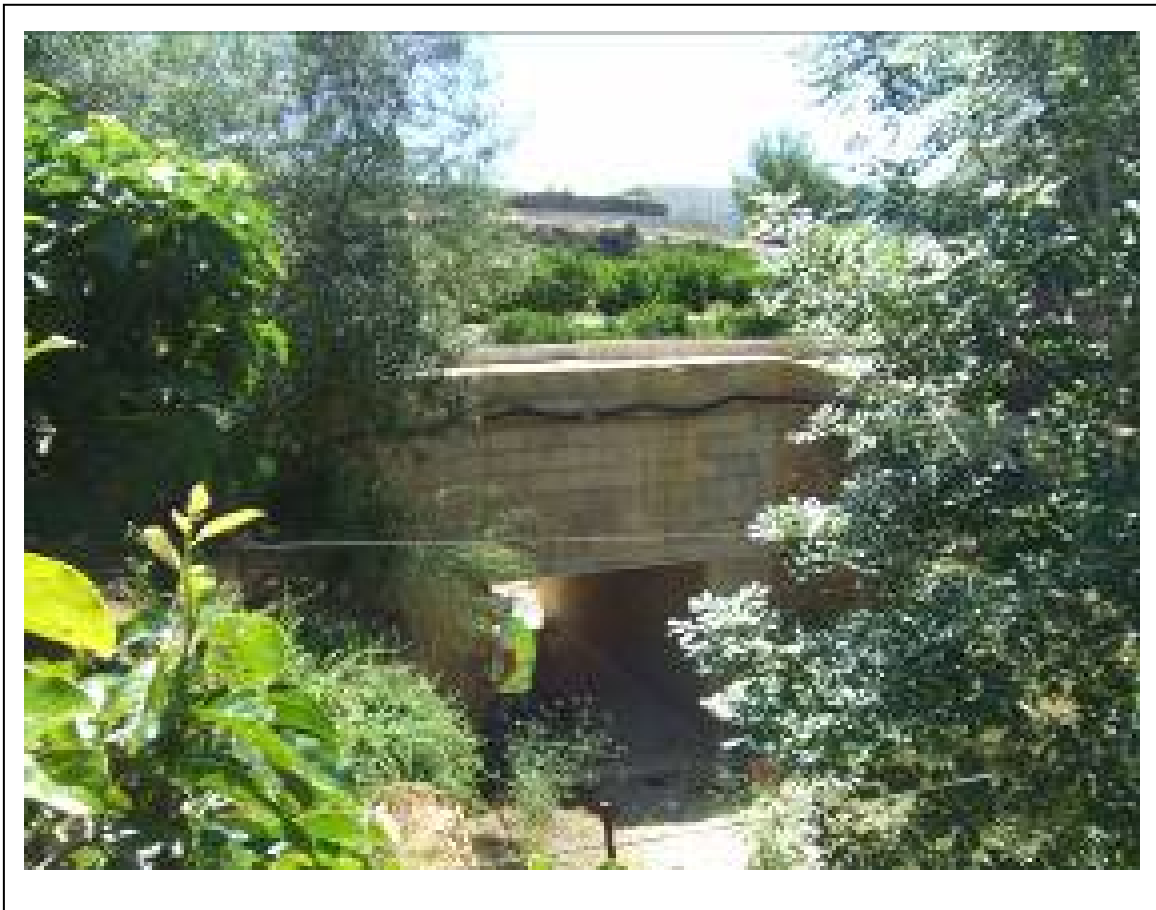
Las obras de paso BEN-112 (badén) y las obras de paso BEN-111 y BEN-110 (pontones) presentan una capacidad de desagüe muy limitada.

Vista del cruce BEN-111 (pontón) desde aguas abajo

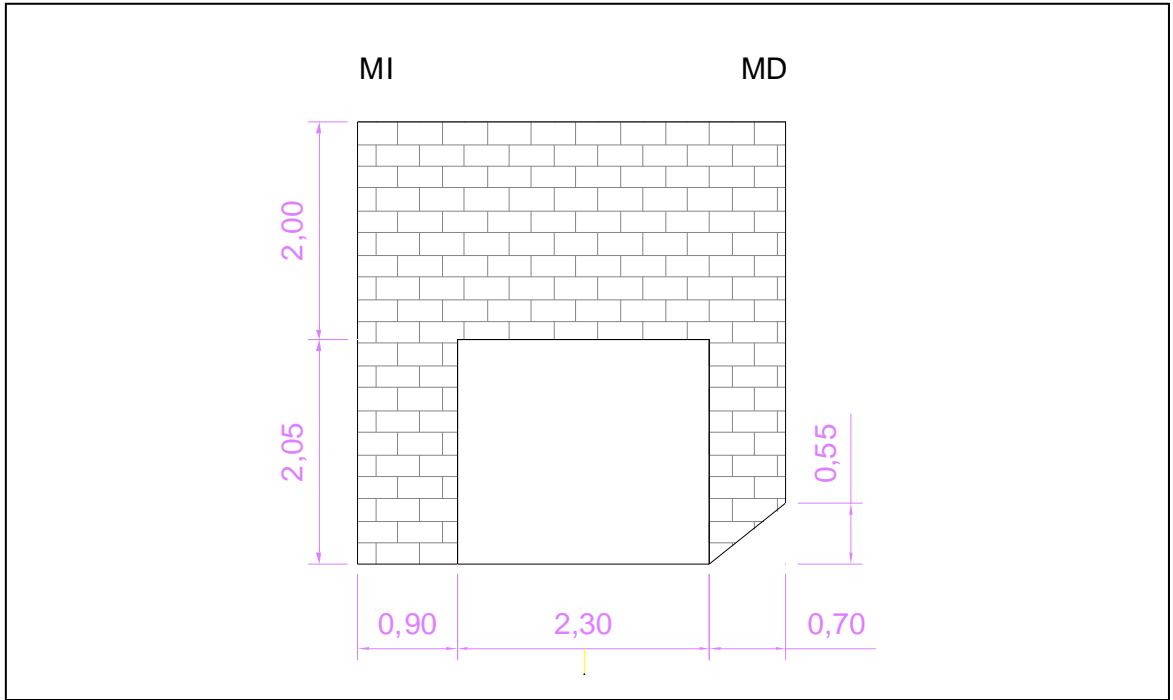
Situación actual de la obra de paso BEN-111
