# REDACCIÓN DEL PLAN DIRECTOR DE DEFENSA CONTRA LAS AVENIDAS EN LA COMARCA DE LA MARINA BAJA (ALICANTE)

## FICHA GEOTÉCNICA OBRA DE FÁBRICA BEN-ENC02 BARRANCOS DE BARCELÓ, LLIRIET, MURTAL Y XIXÓ. BENIDORM

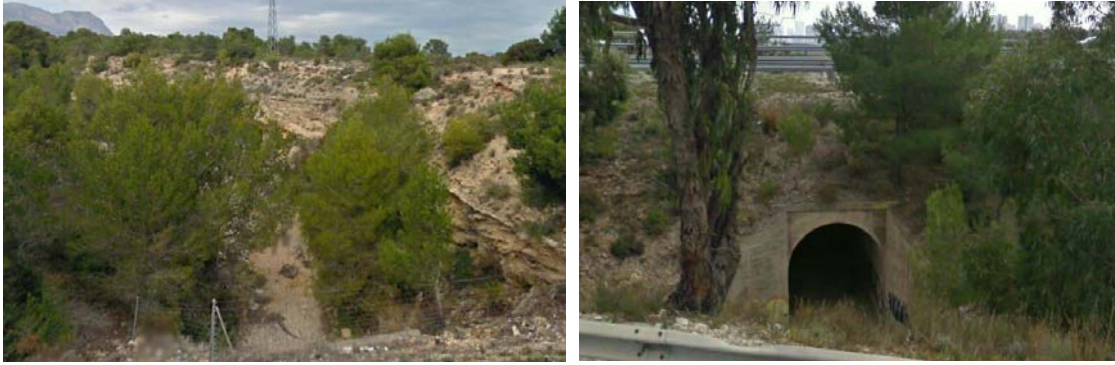
El paso bajo la autopista impone una reducción notable de la sección del cauce de avenidas. Es de hecho algo más estrecho que el que quinientos metros más abajo existe bajo el nuevo trazado de la CN-332. Además se emplea como camino de acceso a un vertedero ilegal próximo al cauce. El problema de estos vertidos no es baladí, y entre ambas vías de comunicación éstos se producen directamente sobre el cauce, acumulando residuos sólidos –principalmente procedentes de la construcción— que serán rápidamente movilizados por el barranco en sus crecidas.

*El Derramador desde la AP-7. Se observa carga gruesa en el lecho, taludes compuestos por capas alternas de materiales sueltos y encostrados y un paso inferior notablemente menor al cauce de avenida.*

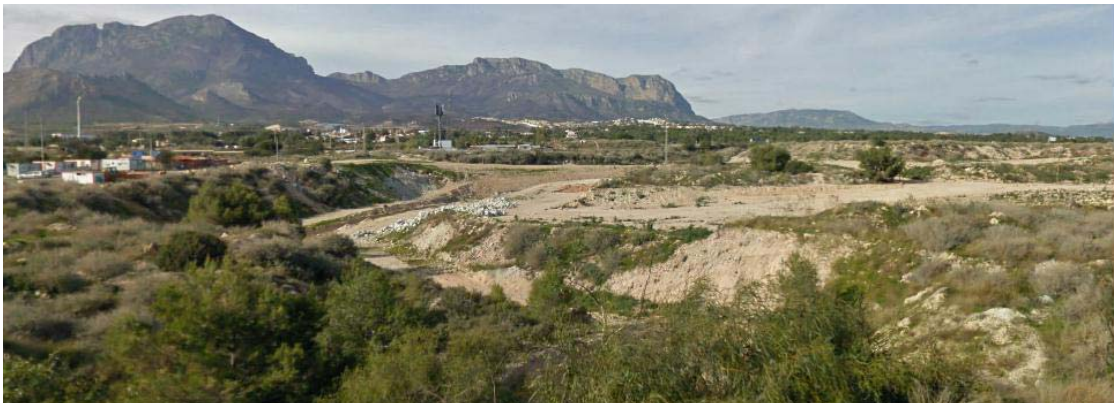
*Vertidos sobre el Derramador entre la CN-332 y la AP-7. Al fondo, los relieves de cabecera del Puig Campana y su entorno.*

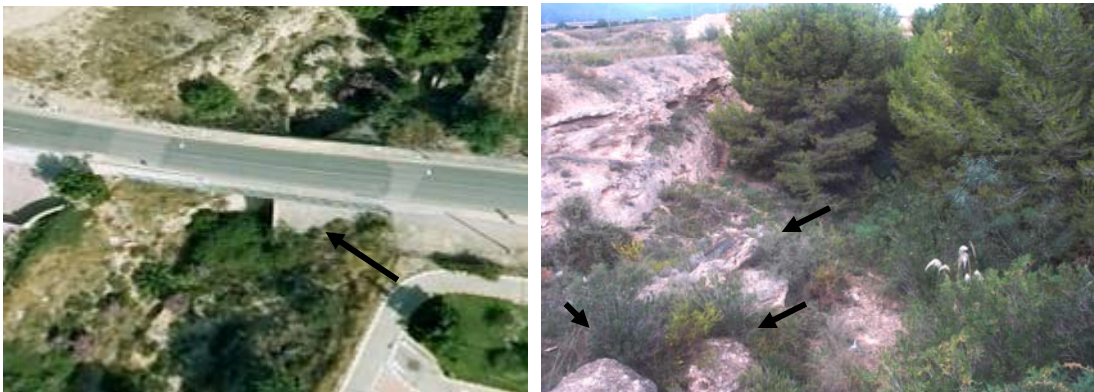
*El puente de acceso a los centros educativos del Salt de l'Aigua reduce también la sección del cauce de avenida. Desde éste se observa también como la alternancia de capas encostradas y sedimentos poco compactados favorece la caída de grandes bloques sobre el lecho.*

Pese a ello, el puente que da acceso a los centros educativos y residencias del Salt de l'Aigua presenta un muro pantalla a modo de estribo que estrecha artificialmente el cauce de avenida. A partir de este punto, comienza a observarse una importante reducción de la sección del cauce, que pierde progresivamente encajamiento. En paralelo, se observa también una mayor colonización vegetal del lecho,

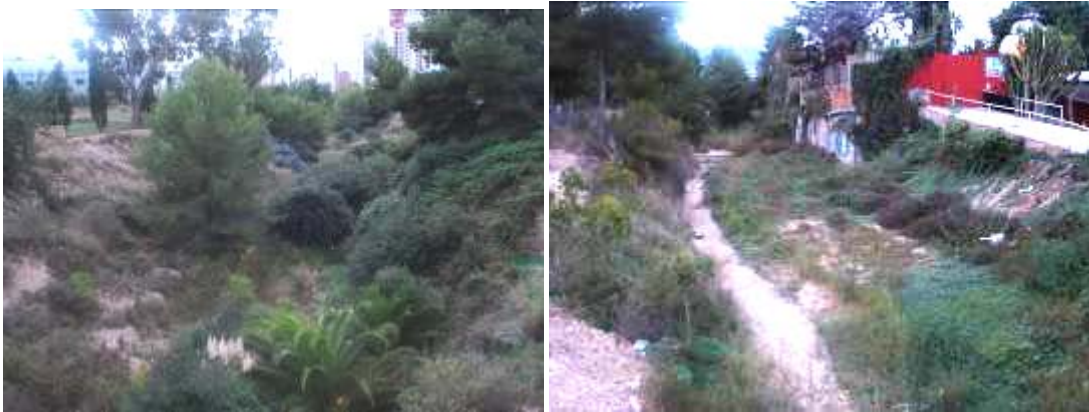
Existe un riesgo que supone, aguas abajo del puente, la proximidad de diversos centros educativos y discotecas al cauce, cuyos muros se han erigido sobre unos taludes de escasa altura y de litologías blandas, lo que va en detrimento de su estabilidad durante los episodios de crecida, fundamentalmente por procesos de zapa basal.

*El barranco entre el puente del Salt de l'Aigua y el de la avenida de la Comunitat Valenciana muestra una importante pérdida de sección, una colonización vegetal excesiva y de origen antrópico. Se observan también construcciones con muros apoyados en el lecho.*

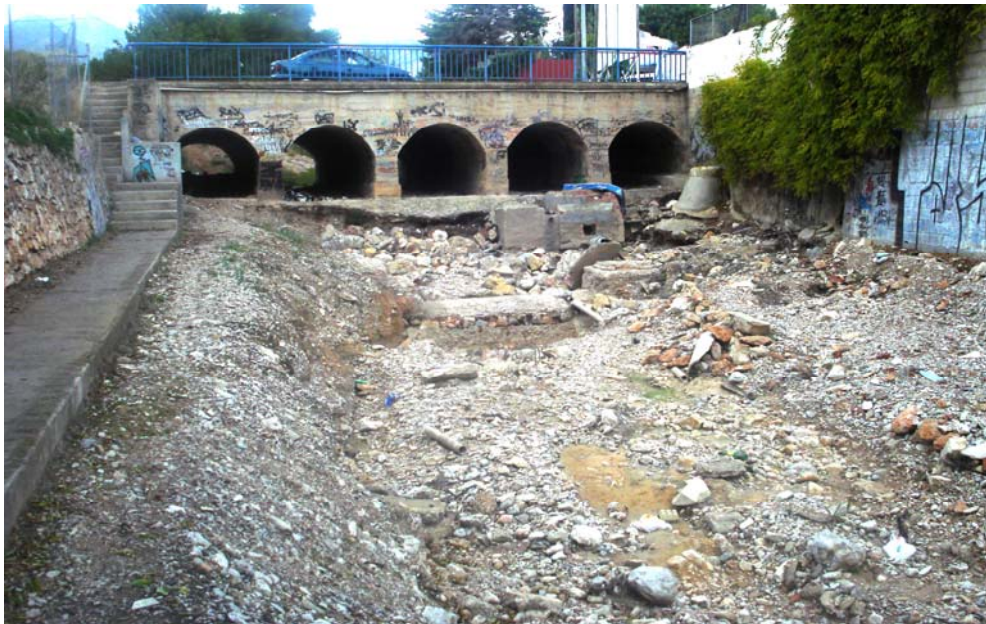
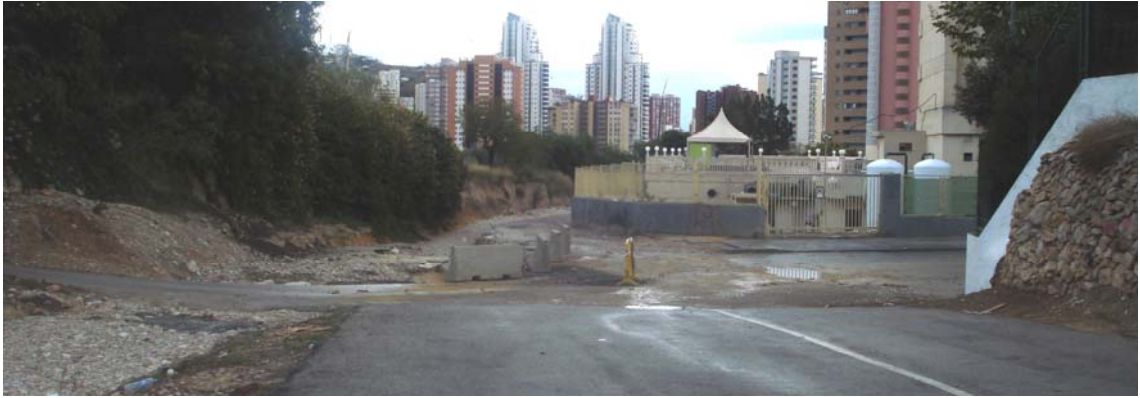
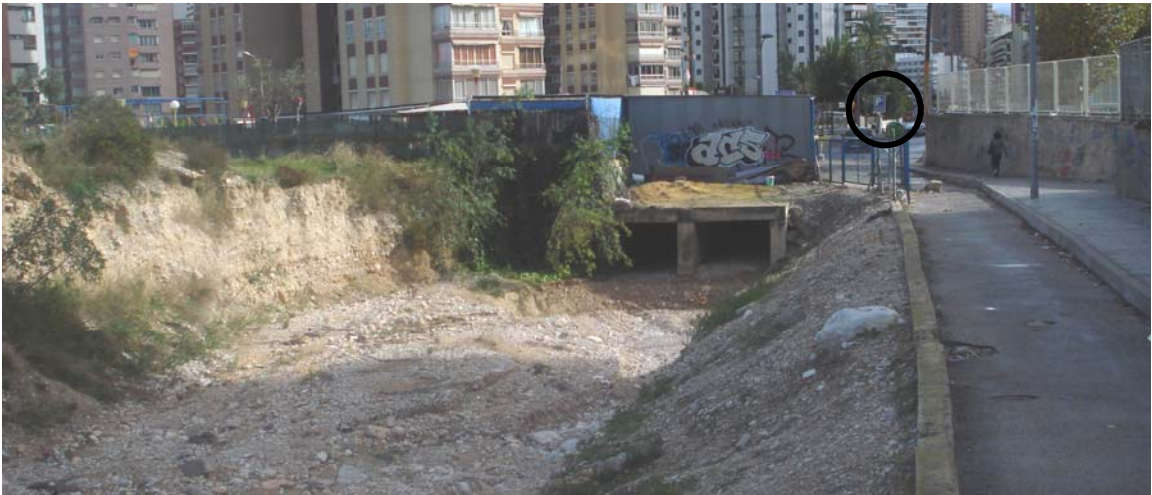
El acarreo de alguno de los grandes bloques que existen en el lecho, aguas arriba de este puente, o el arrastre alguno de los árboles que crecen sobre el mismo lecho podría obstruir con facilidad el paso y generar un desbordamiento hacia el área urbana. Además, por la parte inferior, se observa una notable incisión del cauce sobre su antiguo lecho, de un metro sobre los niveles de cimentación del puente, con presencia de abundante material grueso.

Esta marcada incisión se manifiesta a lo largo de la mayor parte de este tramo empalzado entre las citadas avenidas de la Comunitat Valenciana y Bernat de Sarrià, llegando en algunos puntos a una profundidad superior a un metro. El encajamiento se produce tanto sobre los niveles recientes del lecho,

*Avenida del Derramador. Arriba incisión del cauce y material grueso tras el puente de la antigua carretera nacional. En el centro, instalaciones del hotel Flamingo Benidorm invadiendo el lecho del barranco y expuestas a las aguas de crecida. Por último, encauzamiento subterráneo y localización del parking.*

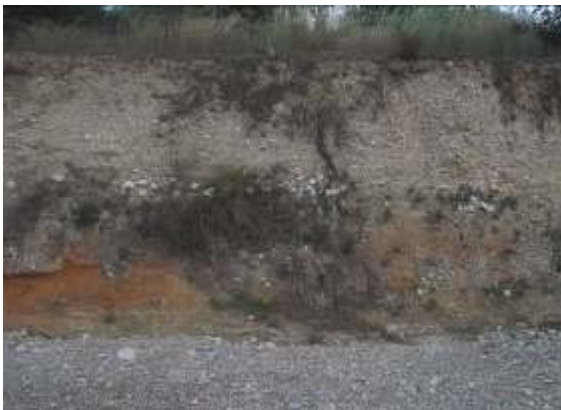
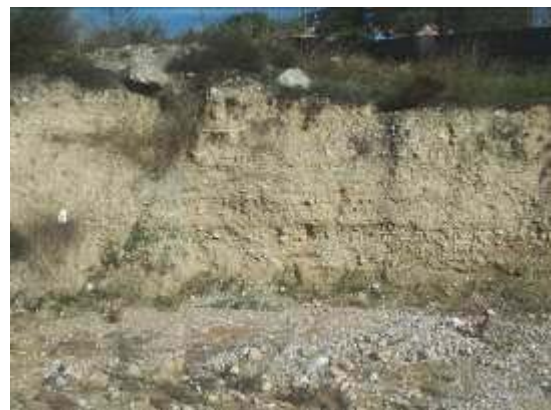
*El corte de la izquierda, a la altura de la calle Lleida, muestra los rellenos de gravas y arenas holocenas sobre los limos anaranjados del Pleistoceno superior. A la derecha, junto a la Avenida Bernat de Sarriá, depósito de gravas y arenas en la zona donde hace cincuenta años se desvanecía el cauce, y sobre el cual hoy se encaja el lecho.*

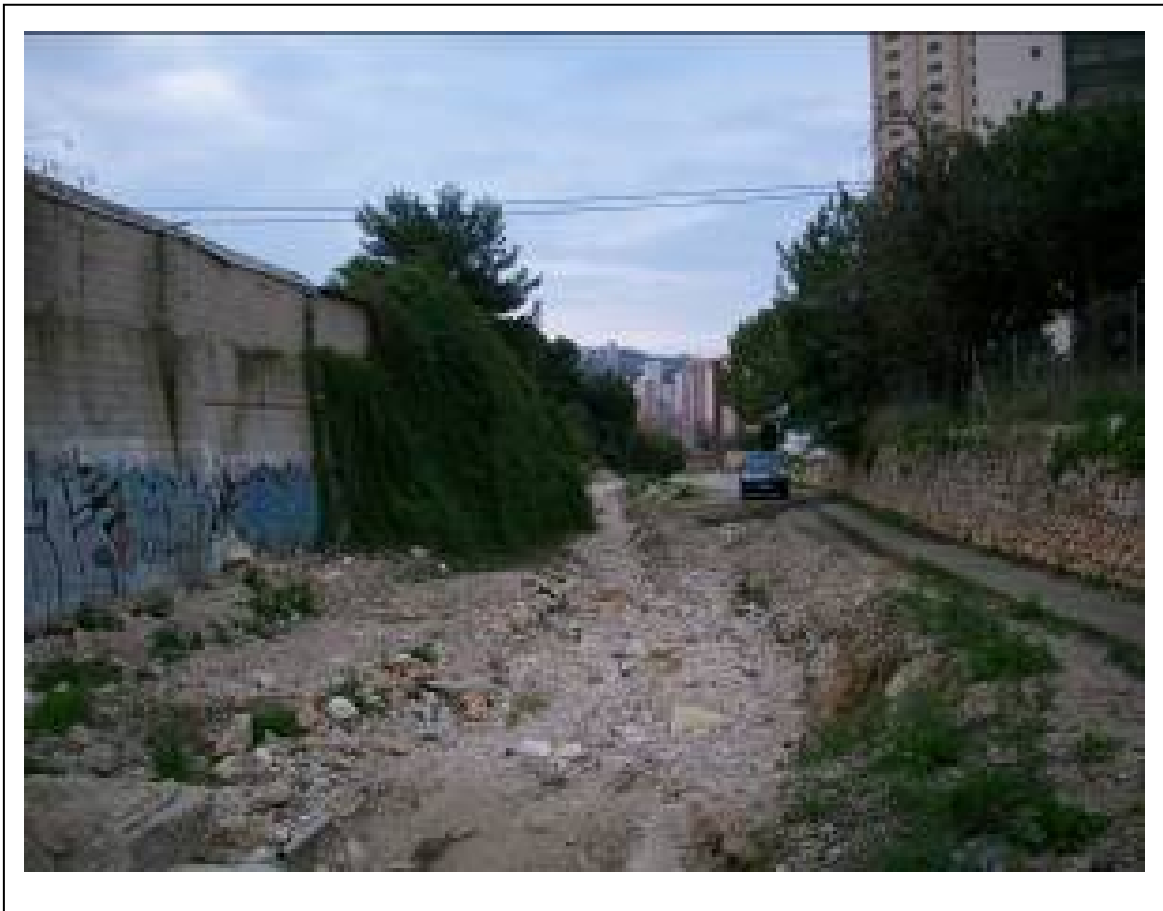
Arriba. Vista del barranco aguas abajo del puente de la antigua carretera N-332.

A partir del cruce con la antigua carretera N-332 se propone el acondicionamiento del cauce en una longitud de 735 metros, mediante una sección con taludes a base de escollera hormigonada y de la ejecución de una acera y de un camino asfaltado en la margen derecha. En la cabeza del talud se propone la instalación de una talanquera. Al final de este tramo se propone la ejecución de otro arenero, aguas arriba de la embocadura del colector (BEN-202), con el fin de evitar la entrada de los arrastres sólidos al mismo.

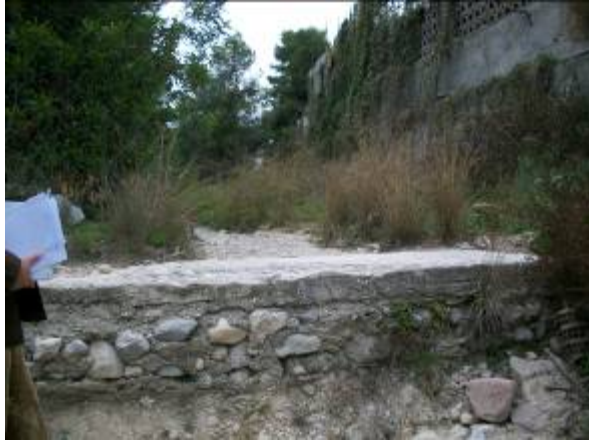
Vista de dique de mampostería para estabilización

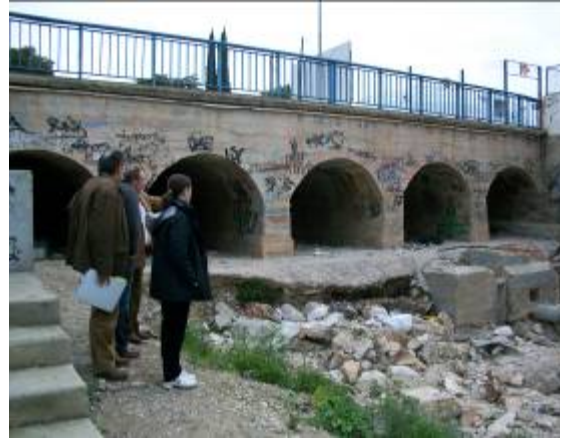
Vista de aguas abajo del puente de la antigua carretera N-332

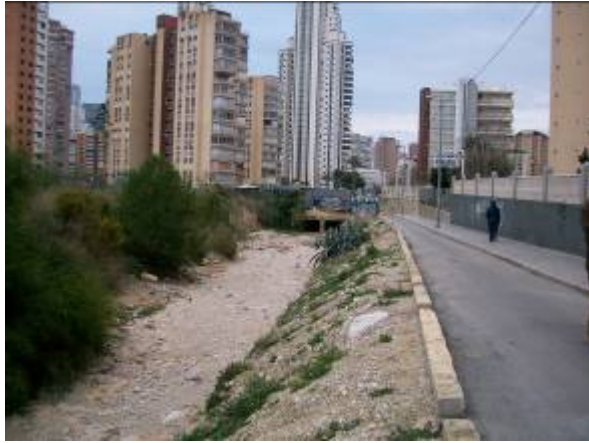
Vista del barranco en el tramo denominado Avenida del Derramador

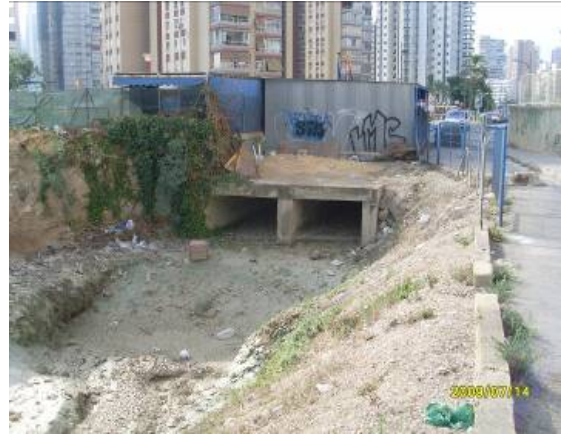
Vista de la entrada al colector urbano
