# REDACCIÓN DEL PLAN DIRECTOR DE DEFENSA CONTRA LAS AVENIDAS EN LA COMARCA DE LA MARINA BAJA (ALICANTE)

## FICHA GEOTÉCNICA OBRA DE FÁBRICA VIL-300-ENC1 RÍO TORRES, EL REFOIOS Y EL RÍO AMADORIO. VILLAJOYOSA

BARRANCO REFOIOS

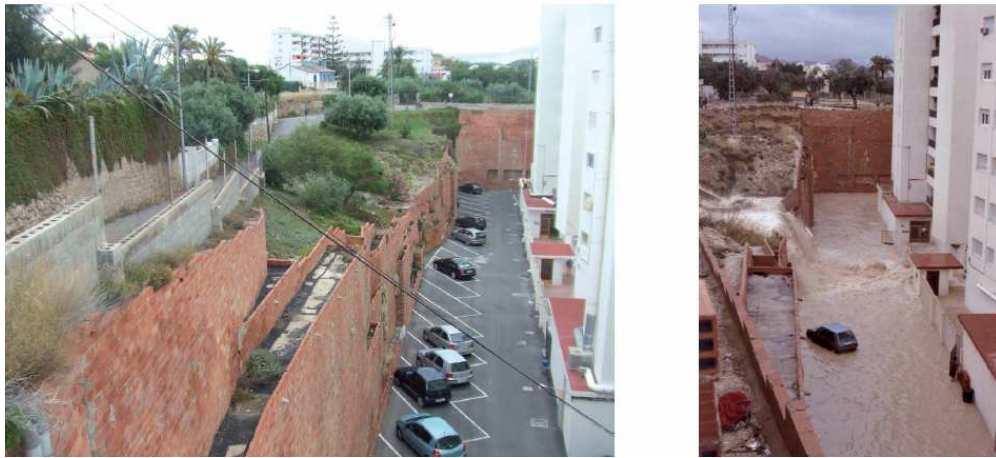
*Bloque de edificios próximo al puerto de la Vila. A la derecha se observa la inundación de la zona a consecuencia del fenómeno conocido como barrancs del Refoio en 1987.*
