REDACCIÓN DEL PLAN DIRECTOR DE DEFENSA CONTRA LAS AVENIDAS EN LA COMARCA DE LA MARINA BAJA (ALICANTE)

FICHA GEOTÉCNICA OBRA DE FÁBRICA VIL-301 RÍO TORRES, EL REFOIOS Y EL RÍO AMADORIO. VILLAJOYOSA

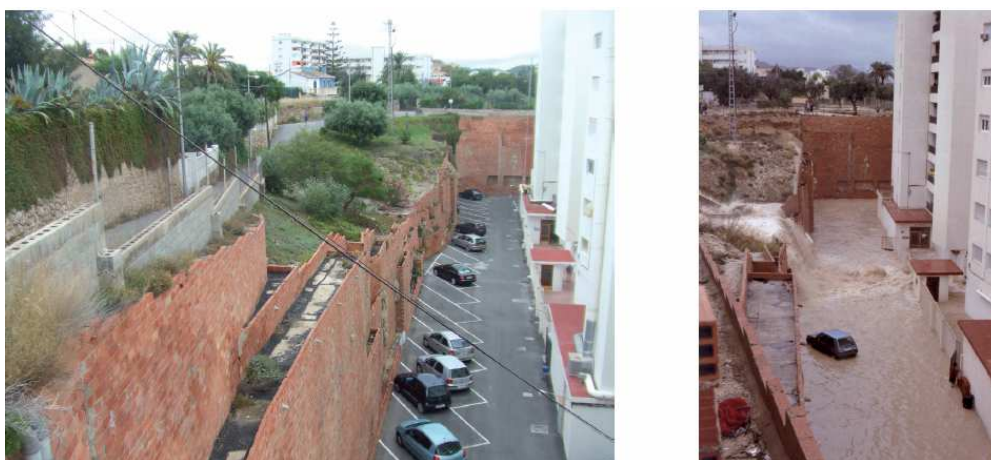
Bloque de edificios próximo al puerto de la Vila. A la derecha se observa la inundación de la zona a consecuencia del fenómeno conocido como barrancs del Refoio en 1987.

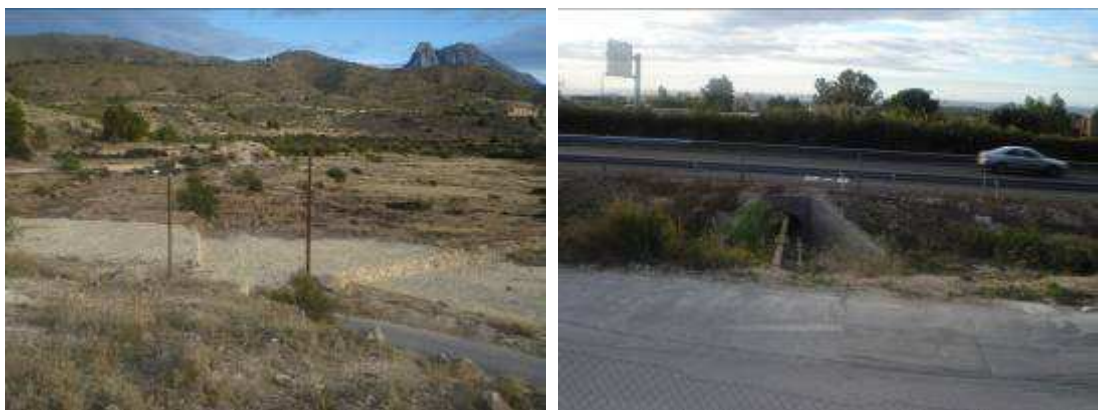
Racó de Juanillo y tubo de salida del drenaje de esta cabecera de fondo plano bajo la AP-7, parcialmente obstruido por otras conducciones.

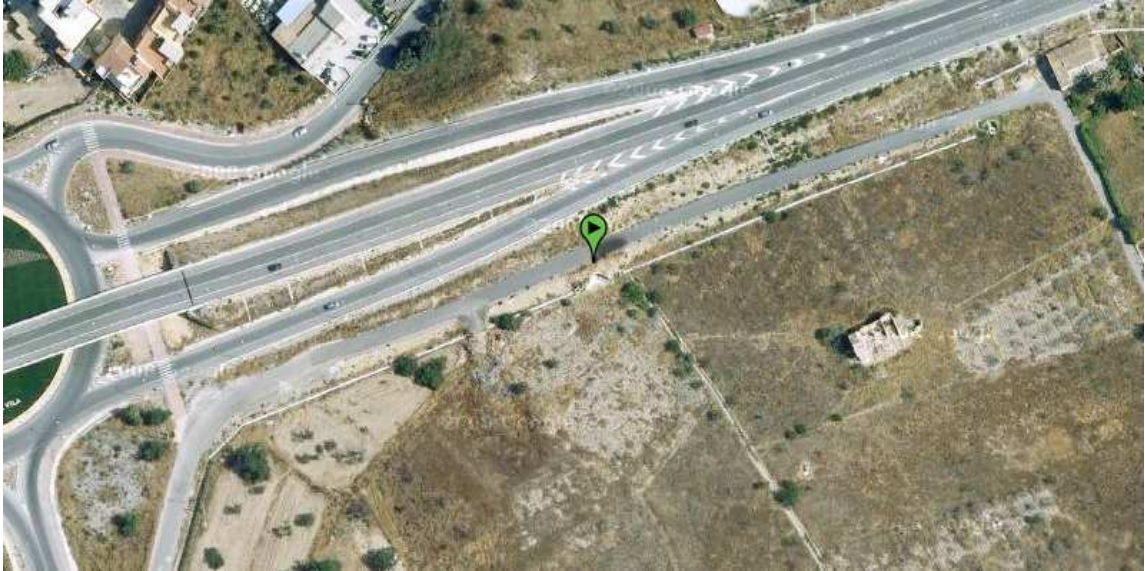
La obra de fábrica es un marco de 2m de alto por 2 de ancho, con una losa superior de refuerzo de 30cm. Las aletas de la obra tienen una longitud máxima de 2m.
