Plan Director de Defensa contra las Avenidas Comarca de la Marina Alta. Alicante.

APÉNDICE 3 ESTUDIO GEOMORFOLÓGICO

ESTUDIO GEOMORFOLÓGICO DE LAS ZONAS INUNDABLES DE LA MARINA ALTA

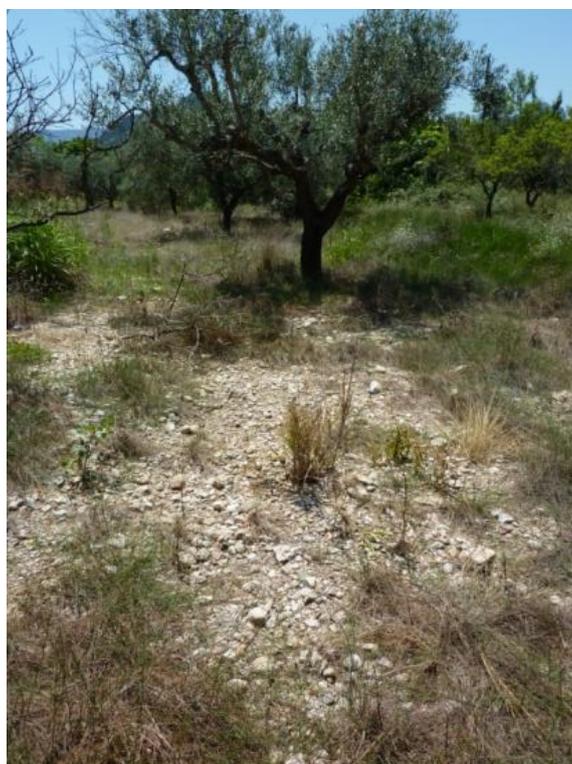
Foto 17: Cantos y gravas dispersos por la superficie de un campo en la zona de desaparición del cauce del barranco de Orbeta aguas abajo del cruce de la CV-731.

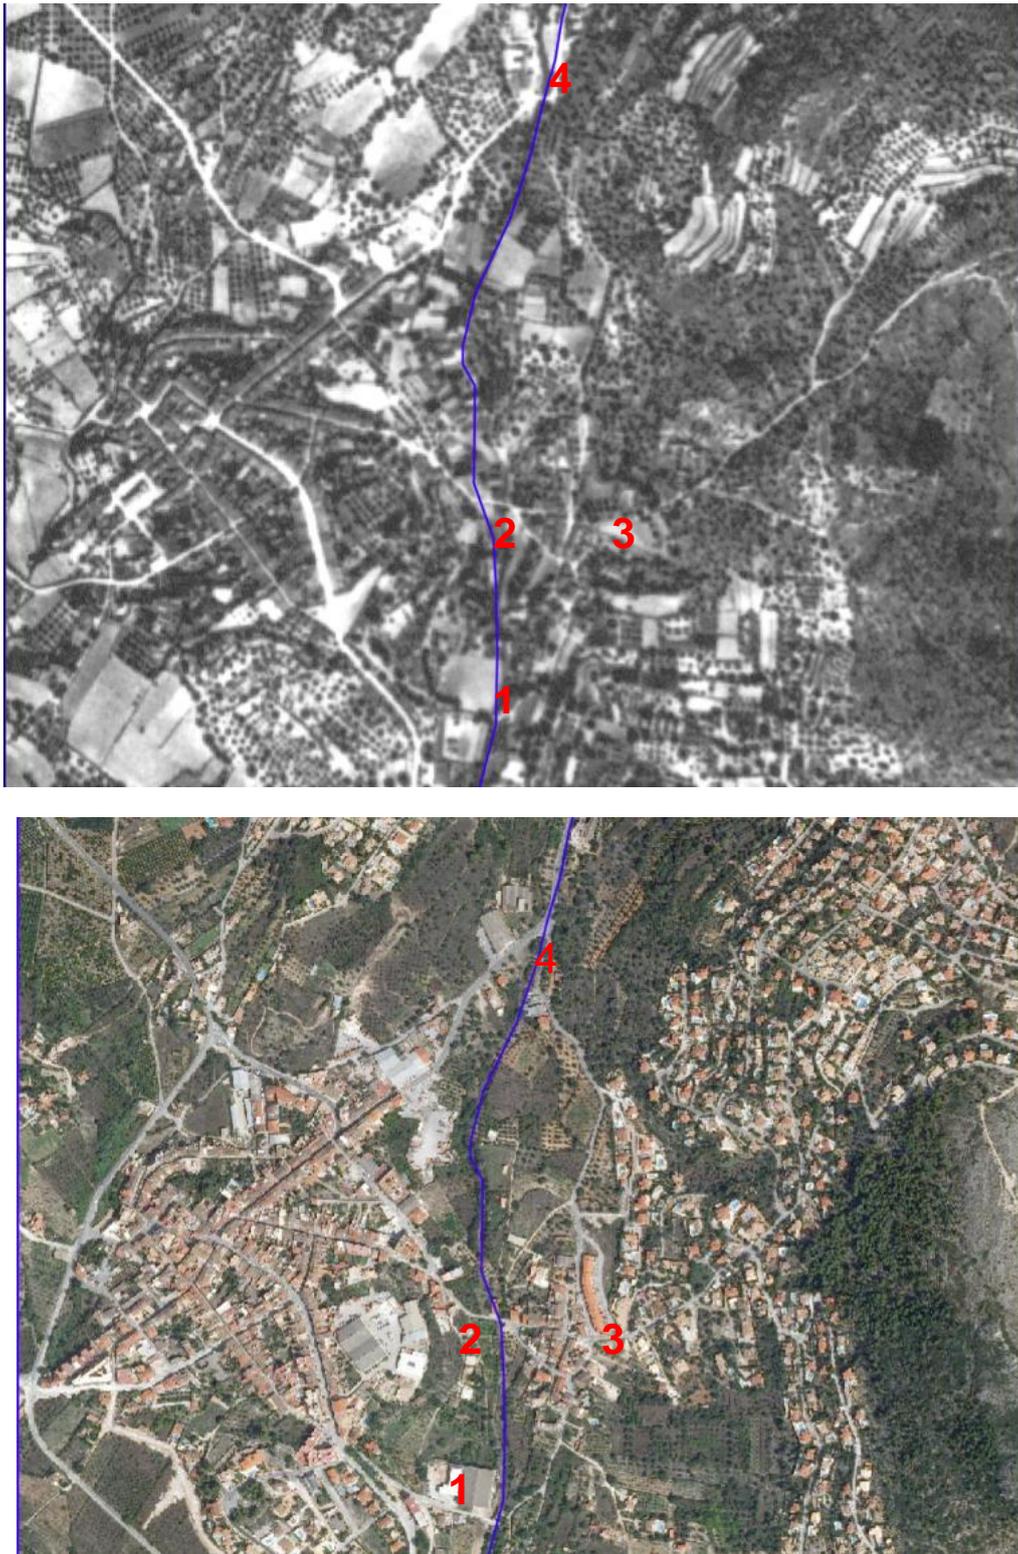
Figura 8: Comparación de fotografías aéreas de 1956 y 2006. Orba a la izquierda, barranco de Orbeta en el centro. Se han señalado los puntos conflictivos 1 a 4.

- **Punto 1.** Cruce de camino con drenaje insuficiente a la altura del lavadero. Dicho camino puede quedar cortado en situaciones de lluvias intensas. Aguas abajo de dicho punto el barranco discurre confinado entre paredes de piedra de parcelas de cultivo y los posibles daños se reducen a usos agrícolas.

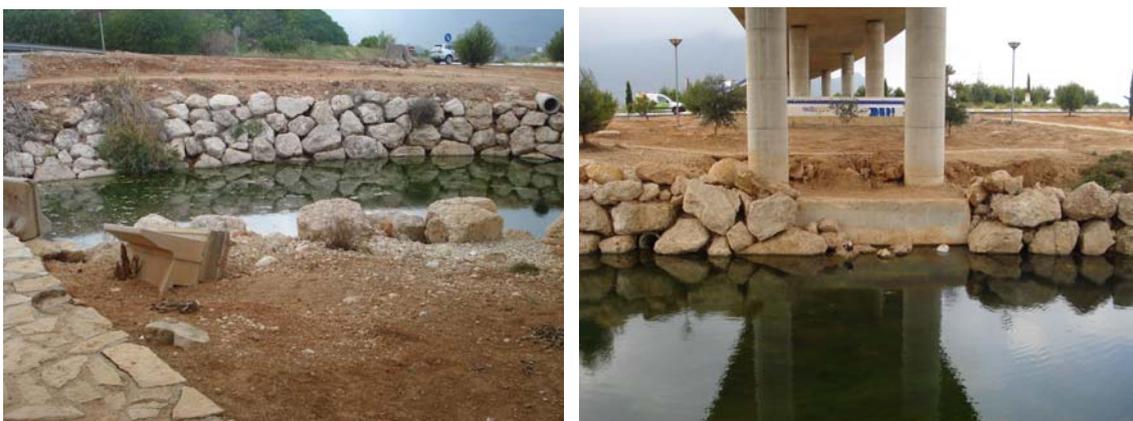
Fotos 36 y 37: Daños causados por el desbordamiento del barranc de l'Alberca bajo el nuevo puente de la N-332.

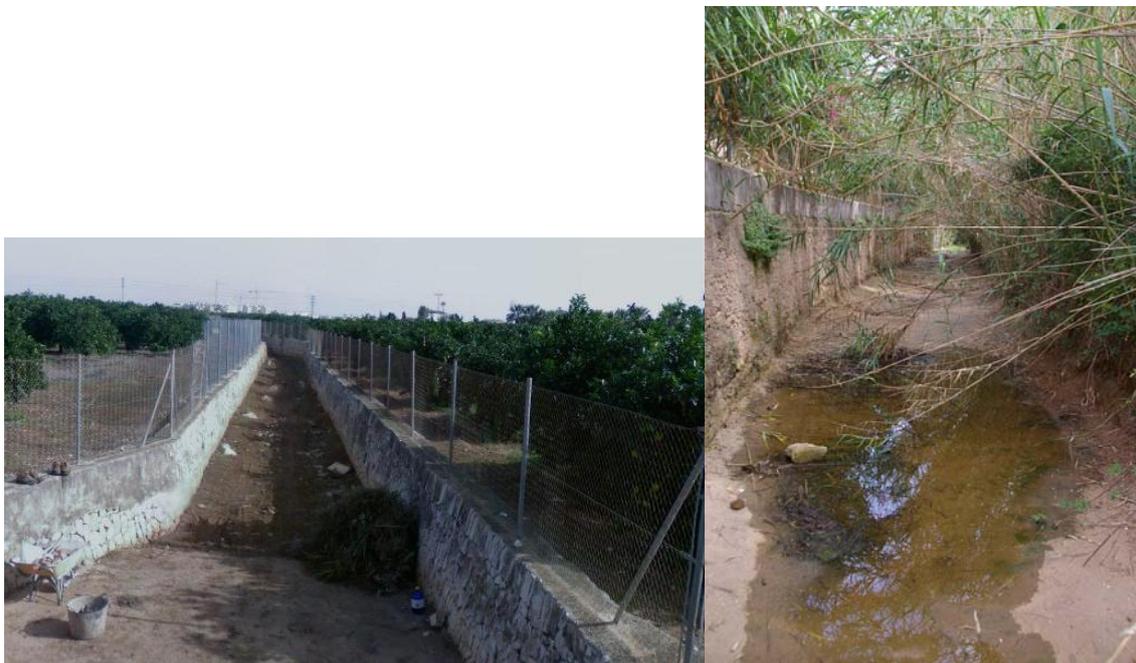
Fotos 47 y 48: Dos imágenes del barranco de l'Alter en las que se observa su cajero artificializado. A la izquierda, en la parte alta, sobre el camino viejo de Pego, puede verse como apenas hay contraste topográfico entre el lecho y los campos adyacentes, el cauce se limita a dos muretes de mampostería entre dos parcelas. A la derecha, ya en la marjal, el cauce parece excavado entre los campos y parcelas urbanizadas.

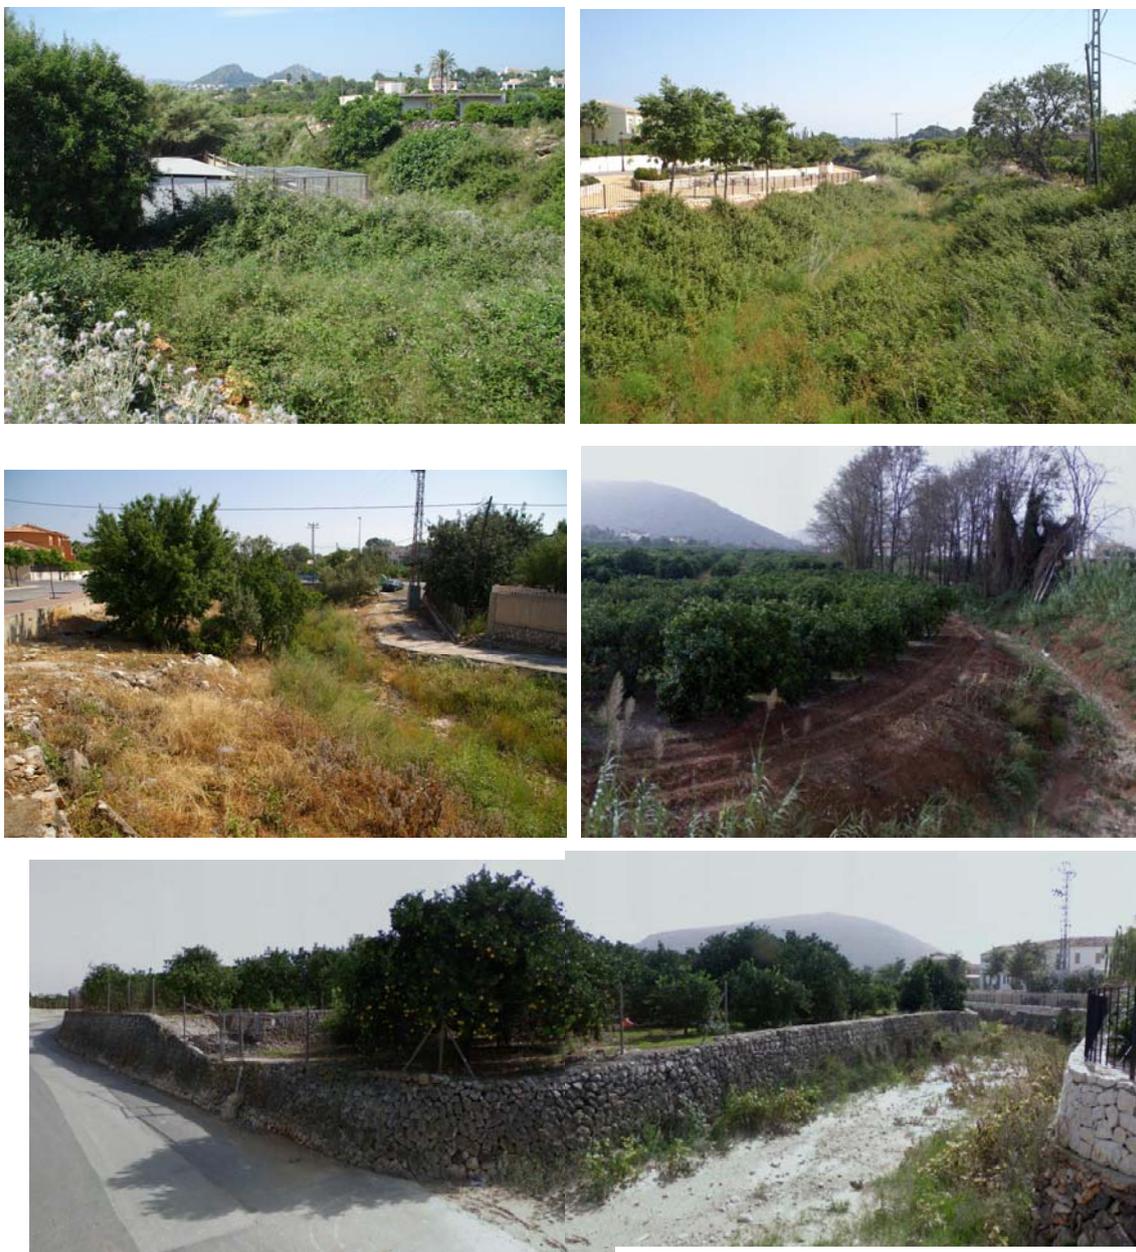
Fotos 51, 52, 53, 54 y 55: Alteraciones antrópicas del cauce en el entorno de La Xara. Arriba una instalación pecuaria aguas arriba de La Xara y zona ajardinada junto al casco urbano. En la segunda línea el cauce poco antes del puente de acceso a la carretera La Xara-Jesús Pobre y junto a la carretera de acceso al peaje, donde se observa una transformación reciente. Por último, sobre estas líneas, cultivos abancalados y terraza ajardinada ocupando el cauce en el camino de Ondara, junto al casco urbano de La Xara. Obsérvese en el lecho la presencia de cantos y gravas así como las arcillas y margas blanquinosas del mioceno.

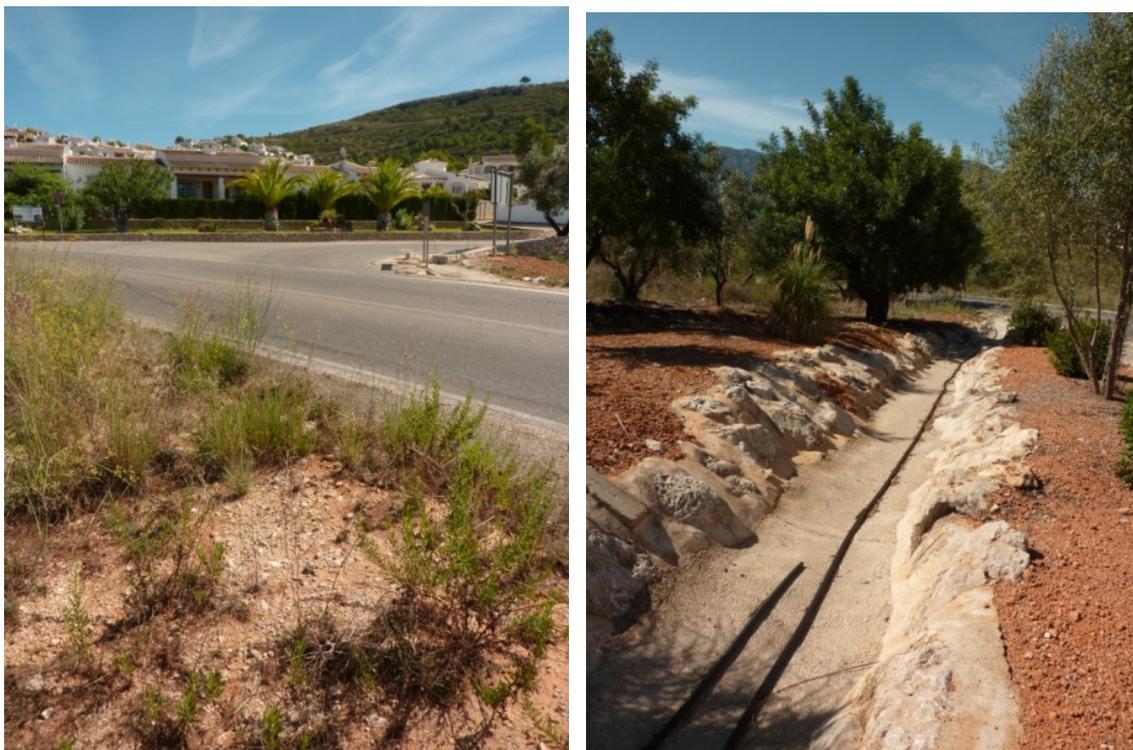
Foto 66 y 67: La escorrentía cruza la carretera desde la urbanización situada en la margen contraria. A la derecha drenaje practicado por esta margen desde la urbanización.

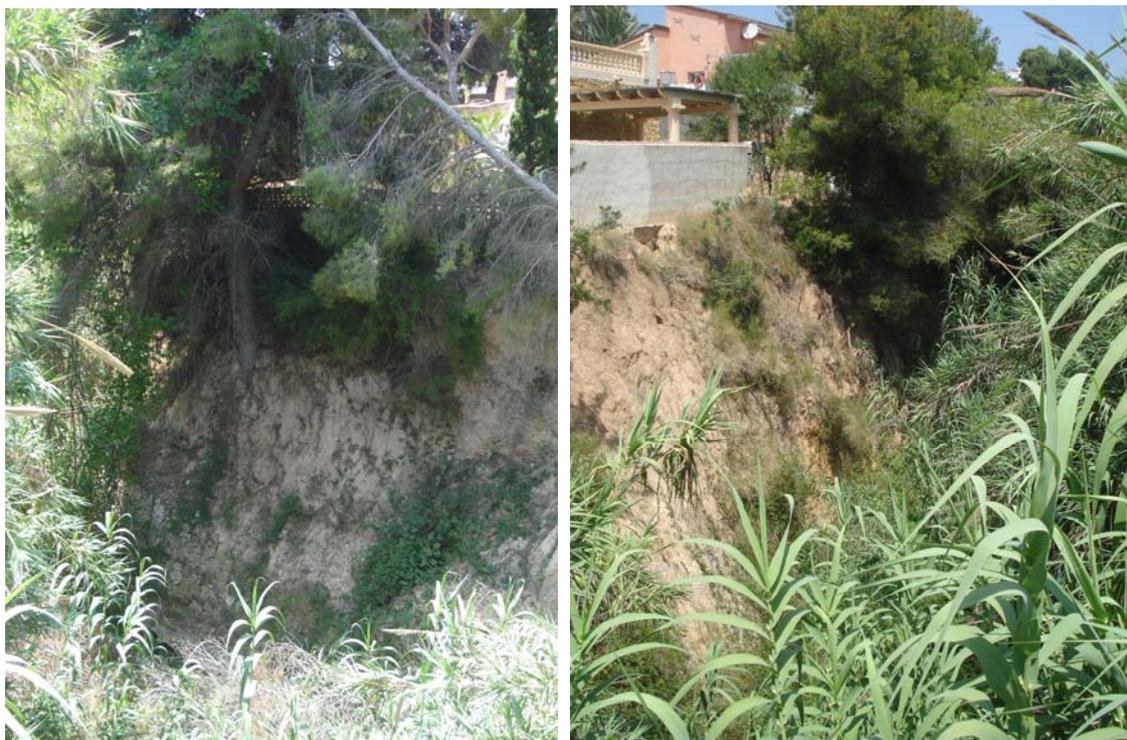
Foto 143 y 144: Taludes verticales en el tramo bajo del barranco tras los trabajos de limpieza posteriores a la crecida de 2007. A la izquierda se observa la verticalidad de los rellenos limosos sobre un antiguo bancal de piedra seca, con pinos excesivamente expuestos. A la derecha margen con un muro en techo parcialmente descalzado.

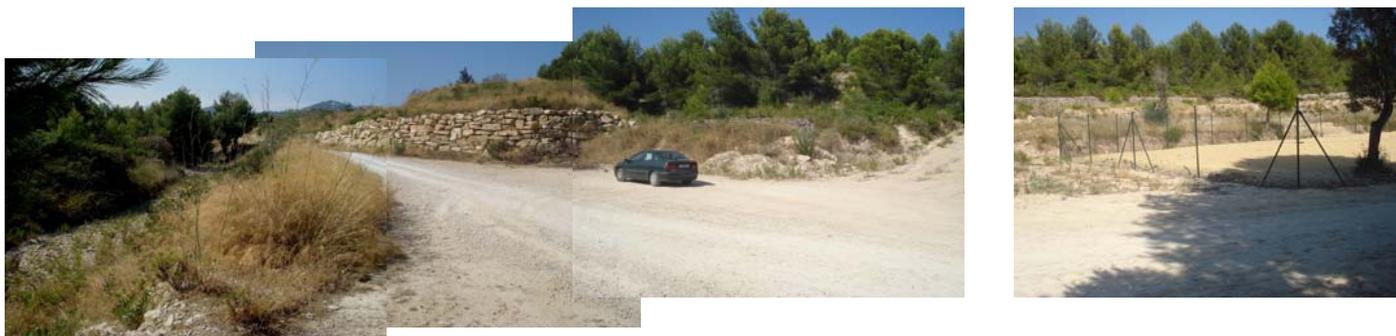
Fotos 159 y 160: Terraza activa sobreelevada y protegida mediante escollera donde se abre el llano de inundación. A la izquierda, a la misma altura, vallado del jardín de la nueva guardería de Calp.
