REDACCIÓN DEL PLAN DIRECTOR DE DEFENSA CONTRA LAS AVENIDAS EN LA COMARCA DE LA MARINA BAJA (ALICANTE)

FICHA GEOTÉCNICA OBRA DE FÁBRICA BEN-601 BARRANCOS DE BARCELÓ, LLIRIET, MURTAL Y XIXÓ. BENIDORM

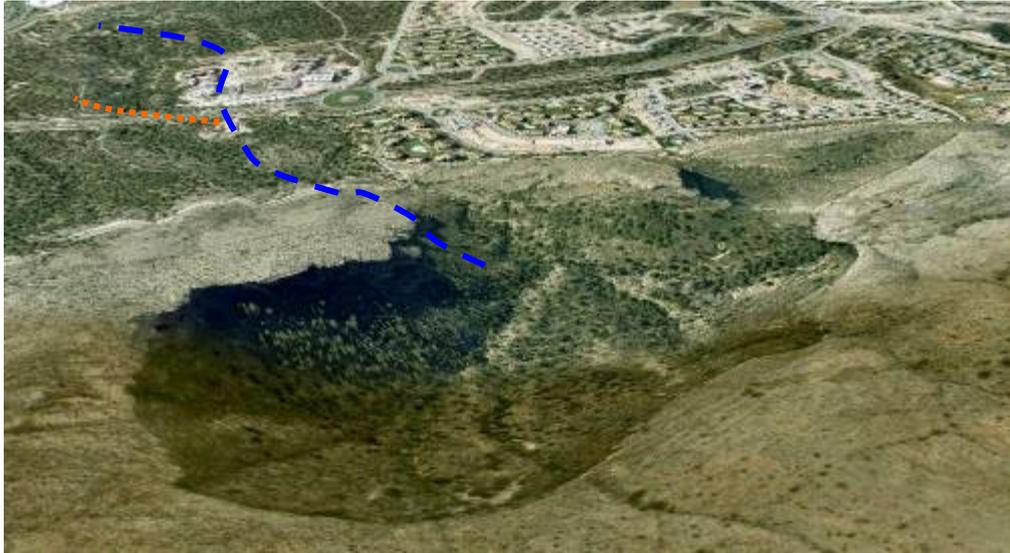
Cabecera del barranco de Cortina o Cayola, con indicación del trazado natural (azul) y el encauzamiento actual (Modificado de Google Earth).

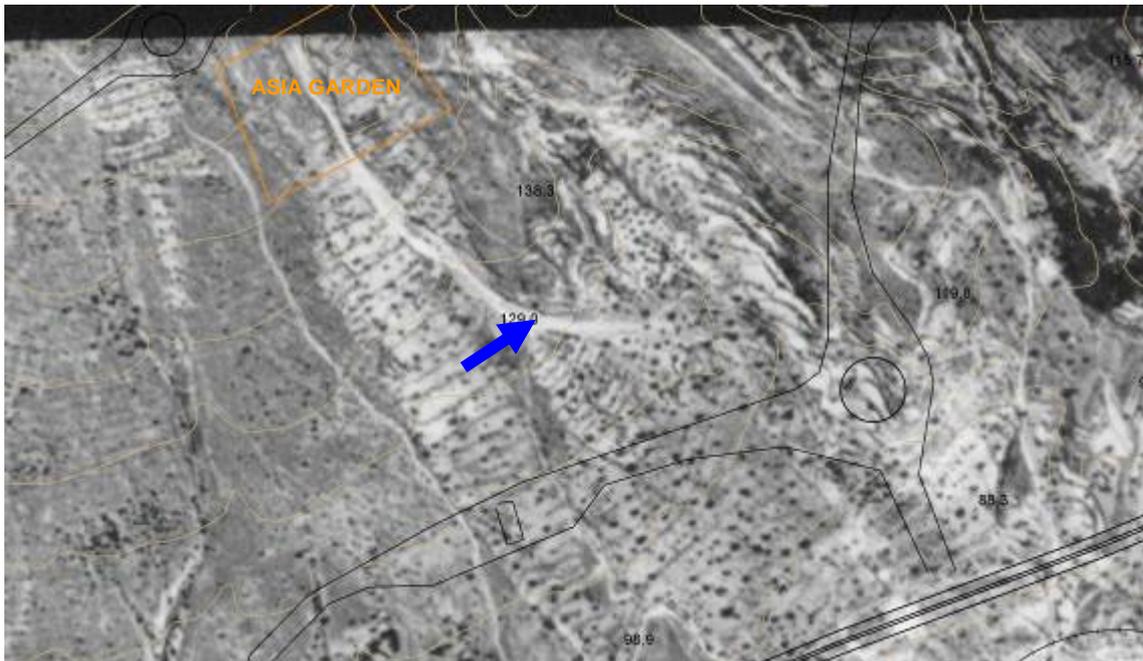
Este barranco formaba un importante cono sobre los depósitos del glacis. En su zona central su paso queda hoy día bloqueado por las instalaciones del hotel Asia Garden, habiéndose ejecutado un encauzamiento que circunvala dichas instalaciones. El principal problema de este paso subterráneo es el aporte de sólidos, que debido a las fuertes pendientes y a la configuración geomorfológica de la cabecera, pueden llegar a obstruir el paso. De hecho el barranco presentaba en el pasado un cauce amplio, algo trezado, que se desvanecía sobre la cota 130 formando un derrame de materiales sólidos de cronología más reciente, como se observa en las figuras adjuntas.

Derrame de sólidos y disipación del barranco (flecha) que atravesaba el actual Hotel Asia Garden en la imagen aérea de 1957.

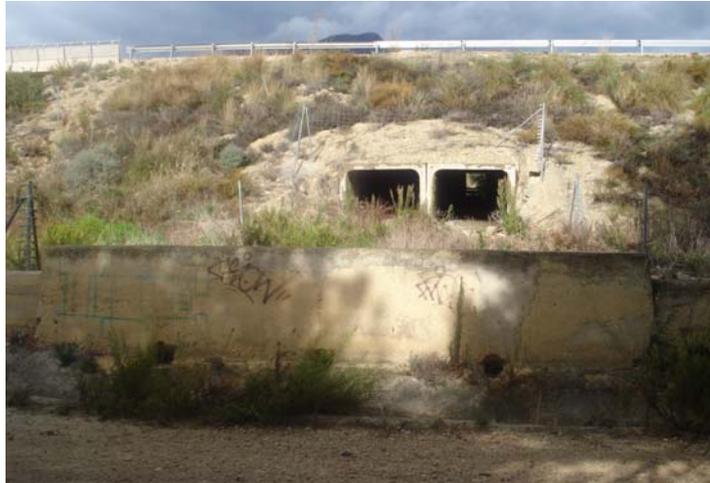
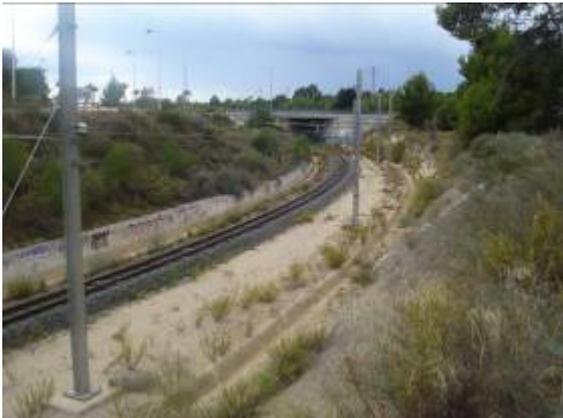
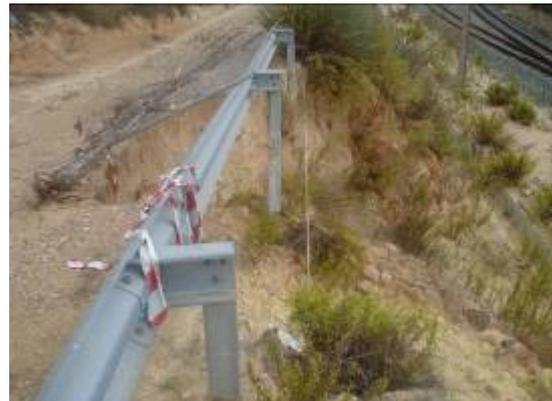
Posteriormente, el encauzamiento del barranco pasa bajo la AP-7 mediante dos cajeros de hormigón, parcialmente bloqueados por un muro, y sus aguas son liberadas directamente sobre la trinchera

del ferrocarril Alacant-Dénia, por la que discurrirán sus aguas hasta incorporarse al barranco del Murtal. Esta caótica situación tiene el agravante de la fuerte inestabilidad de los taludes de dicha trinchera, fuertemente erosionada en un punto situado a pocos metros de donde debe caer este barranco, como se muestra en la figura adjunta.

Cajeros de hormigón del barranco Cortina bajo la AP-7, trinchera de la vía férrea sobre la que caerán sus aguas y efectos de la erosión en los taludes de la trinchera.

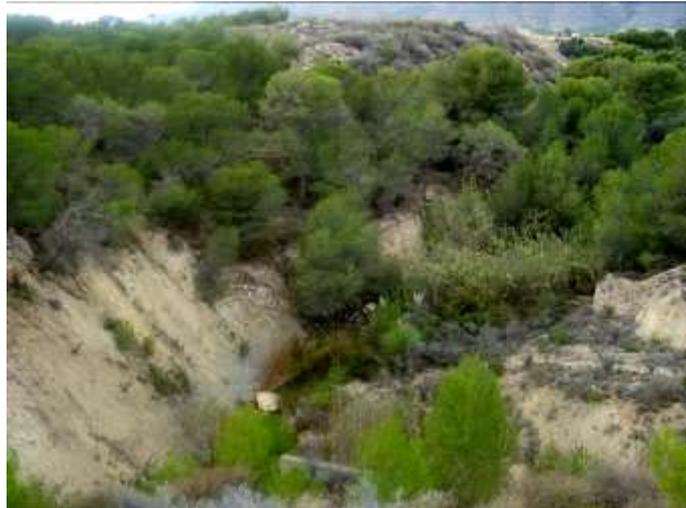
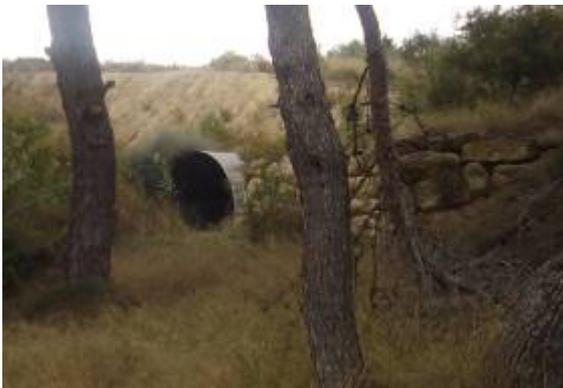
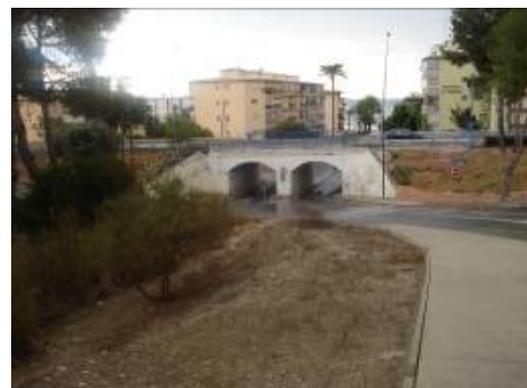
sobre los niveles del glacis, con un marcado perfil en V y unos taludes notablemente inestables. La presencia esporádica de niveles de encostramiento en los citados depósitos pleistocenos facilita la caída de bloques de gran tamaño al lecho, que pueden generar importantes daños en el tramo final del barranco.

A su llegada a la Vía Parque (Avda. de Cuba) el barranco es encauzado bajo un gran terraplén alzado para la edificación de varias construcciones residenciales, mediante un tubo de 3m de diámetro. El principal problema de este encauzamiento es que su salida tiene lugar directamente sobre el callejero de Benidorm, en concreto en la avenida de La Vilajoiosa, para cruzar la vieja CN-332 bajo un puente y desaguar por un paso insuficiente en la playa.

Tres vistas del tramo final del barranco. Arriba entrada en el encauzamiento artificial, donde se puede comprobar la inestabilidad de los taludes y la presencia de un bloque de grandes dimensiones caído sobre el lecho. Abajo la salida del tramo entubado y su paso bajo la antigua carretera hacia la playa.

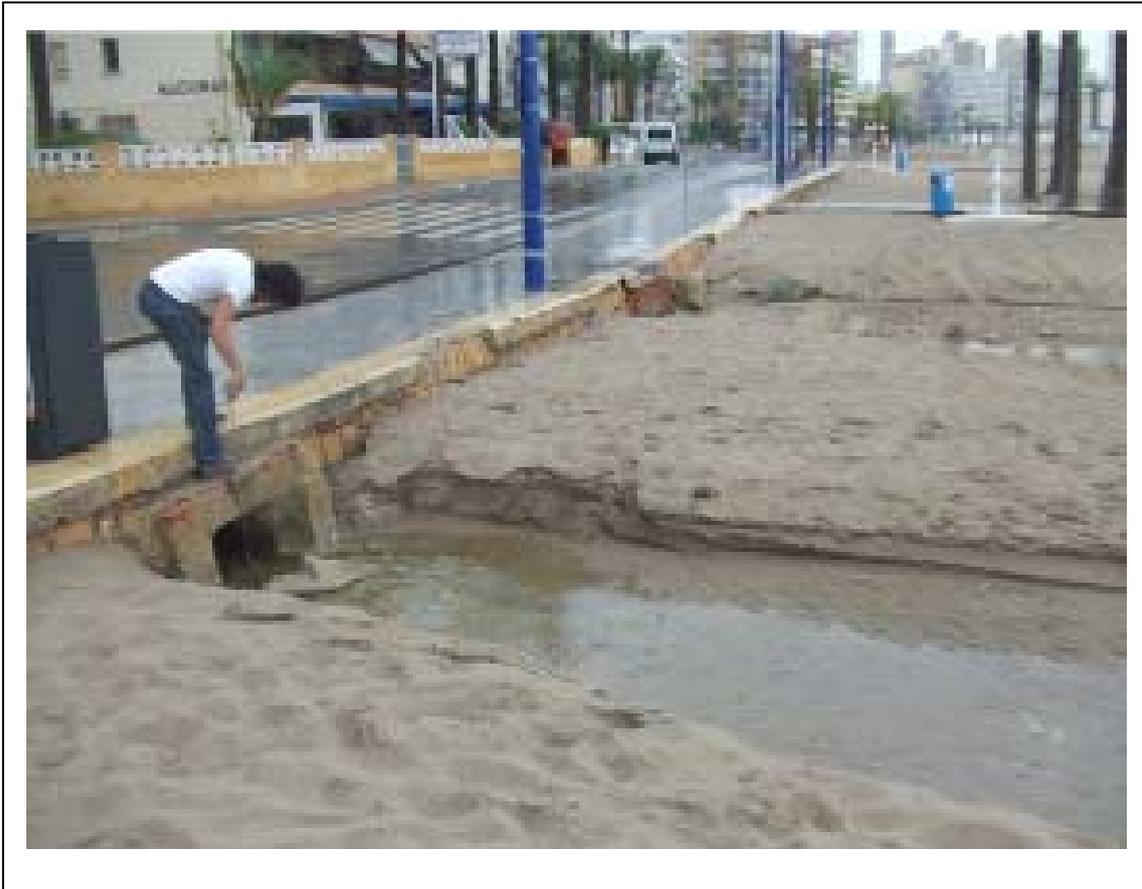
Vista desde aguas abajo de la obra de paso BEN-601 (Obra de drenaje de la Avenida de Vicente Llorca)

Para atajar los problemas de inundaciones en la C/ Murtal debido a que la calle es el antiguo cauce del barranco, se propone continuar con la sección encauzada actual por medio de dos marcos de 4,00 x 1,00 m de dimensiones interiores. Asimismo se procederá a la sustitución de la actual obra de drenaje en la Avda. de Vicente Llorca (paso BEN 601).
