REDACCIÓN DEL PLAN DIRECTOR DE DEFENSA CONTRA LAS AVENIDAS EN LA COMARCA DE LA MARINA BAJA (ALICANTE)

FICHA GEOTÉCNICA OBRA DE FÁBRICA VIL-302 RÍO TORRES, EL REFOIOS Y EL RÍO AMADORIO. VILLAJOYOSA

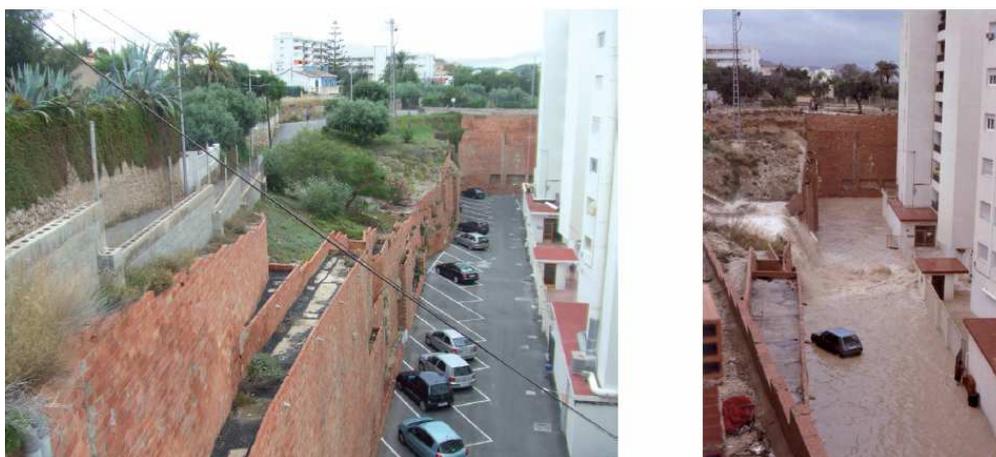
Bloque de edificios próximo al puerto de la Vila. A la derecha se observa la inundación de la zona a consecuencia del fenómeno conocido como barrancs del Refoio en 1987.

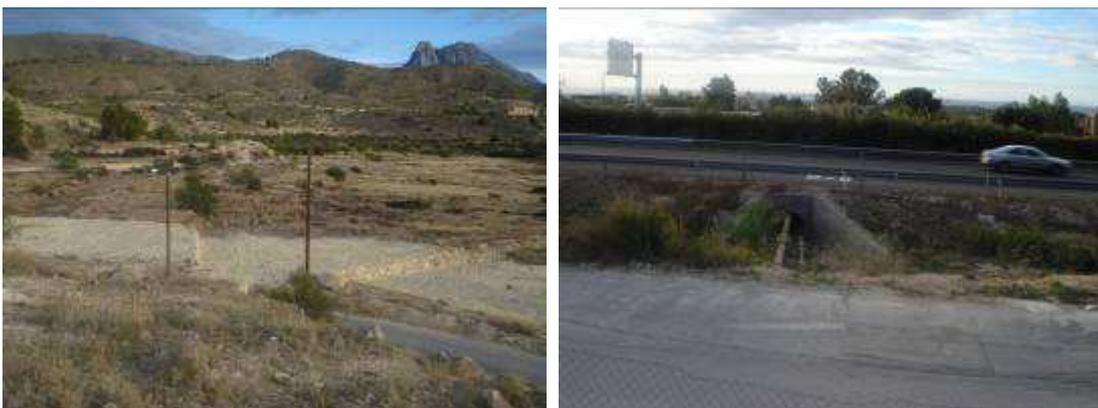
Racó de Juanillo y tubo de salida del drenaje de esta cabecera de fondo plano bajo la AP-7, parcialmente obstruido por otras conducciones.

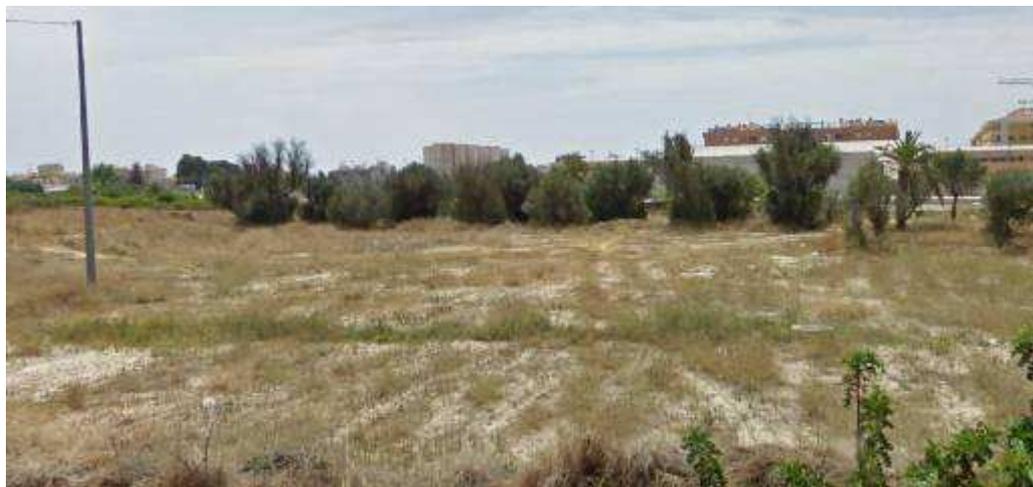
El cauce del Refoio en la partida del Xarquet. Al fondo el nuevo IES, bloqueando el paso de las aguas.

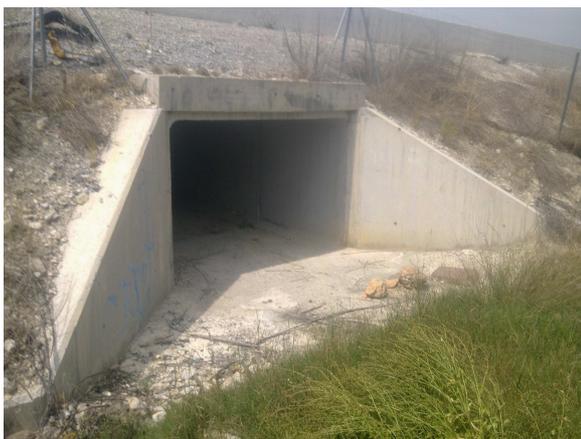
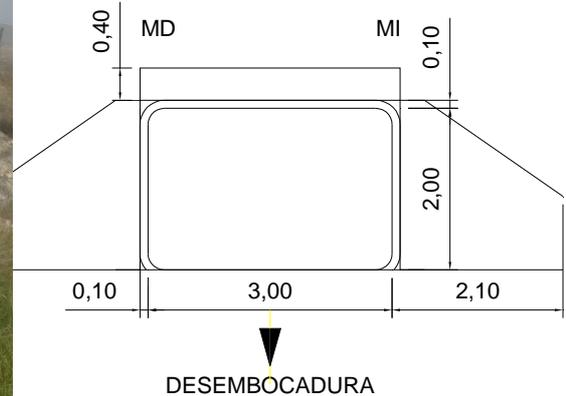
VIL-302

Se trata de una obra de fábrica formada por un marco de 3m de ancho por 2 de alto, con una losa superior de 40cm y con aletas de 2,1m de longitud.
