09 ACTIVIDAD DE LA DIRECCIÓN TÉCNICA

9.1. Resumen de las actuaciones de la Dirección Técnica

9.2. Algunas actuaciones singulares.

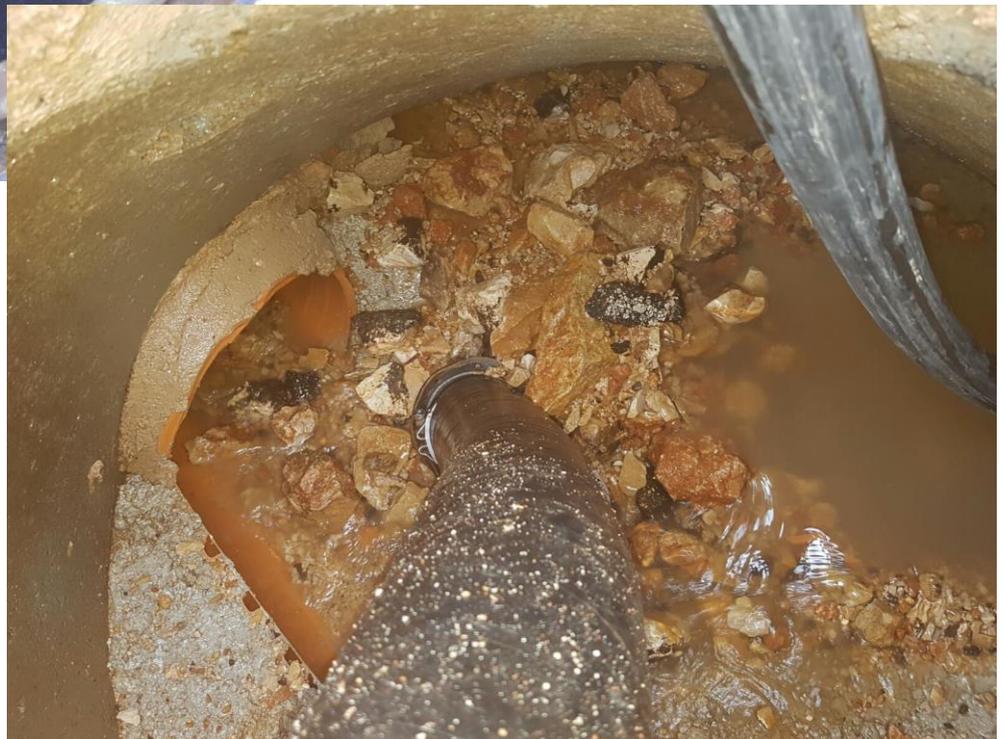
Limpieza de restos y escombros en tramos de colectores existentes

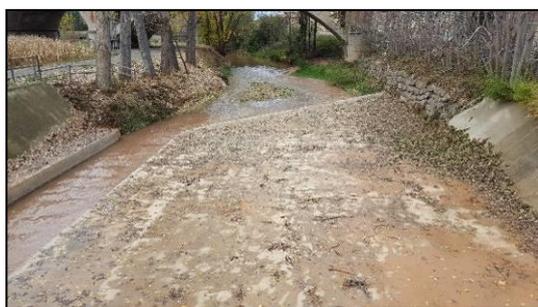
Acumulación de acarreo en cauce aguas arriba y de hojas en canal de aguas altas

ELEMENTO	DEFICIENCIAS DETECTADAS	TRATAMIENTO REALIZADO
POCETA	Acumulación de lodos significativa (5cm), y escala cubierta de suciedad y algas superficiales	Extracción y limpieza
CANAL	Canal de aguas bajas con invasión de algas densidad media (<3cm) y algunos acarreo dispersos. Canal de aguas altas con abundantes acumulaciones de hojas.	Rascado, extracción y limpieza
PASARELA	Estado aceptable	-
EDIFICIO	Estado aceptable	-
CAUCE AGUAS ARRIBA	Acumulación de sedimentos importante	Retirada con giratoria
CAUCE AGUAS ABAJO	Acumulación de sedimentos significativa	Retirada con giratoria
ENTORNO	Arbustos y herbáceos en laterales del canal densidad media.	Tala y desbroce

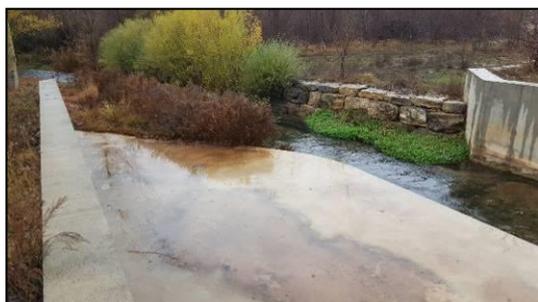
Acumulación de cañas y herbáceos en cauce aguas arriba

ELEMENTO	DEFICIENCIAS DETECTADAS	TRATAMIENTO REALIZADO
POCETA	Acumulación de lodos abundante (5cm), y escala cubierta de suciedad y algas superficiales	Extracción y limpieza
CANAL	Canal de aguas bajas con invasión de algas densidad alta (<3cm) y algunos acarreos dispersos	Rascado, extracción y limpieza
PASARELA	Estado aceptable	-
EDIFICIO	Estado aceptable	-
CAUCE AGUAS ARRIBA	Invasión abundante de cañas, herbáceos y algas	Retirada a mano
CAUCE AGUAS ABAJO	Invasión abundante de cañas, herbáceos y algas	Retirada a mano
ENTORNO	Arbustos y herbáceos en laterales del canal y entorno de caseta densidad media	Tala y desbroce

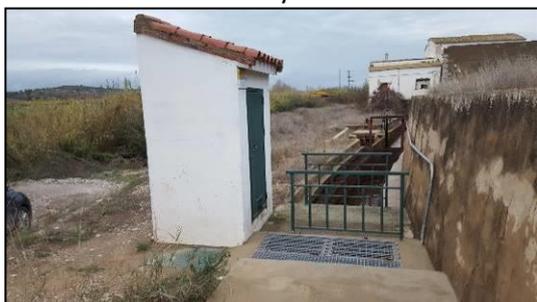
Estado previo de la pintura de protección en la cerrajería

ELEMENTO	DEFICIENCIAS DETECTADAS	TRATAMIENTO REALIZADO
POCETA	Acumulación de lodos abundante (>10cm) , y escala cubierta de suciedad y algas superficiales	Extracción y limpieza.
CANAL	Acequia con invasión y cobertura de algas densidad alta (2cm)	Rascado, extracción y limpieza
PASARELA	-	-
EDIFICIO	Estado aceptable en general	Pintado puerta, cerrajería y exterior edificio
CAUCE A. ARRIBA	-	-
CAUCE AGUAS ABAJO	-	-
ENTORNO	Estado aceptable en general	-

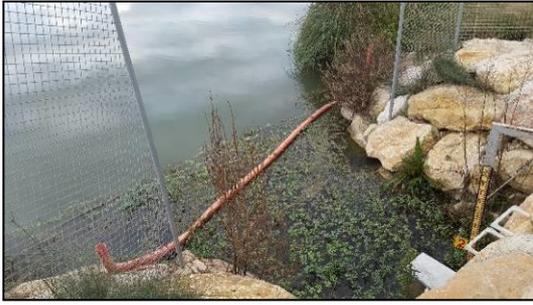
Estado previo en el entorno del sensor piezométrico de aguas arriba

ELEMENTO	DEFICIENCIAS DETECTADAS	TRATAMIENTO REALIZADO
POCETA	En el entorno del sensor de aguas arriba existe acumulación algas y herbáceos leve y escalas cubierta de suciedad, arrastres y algas superficiales	Extracción y limpieza mediante la inmersión de buzos
CANAL	Los canales laterales se encuentran con invasiones de algas y cañas con densidad alta.	Desbroce, extracción del rizoma y limpieza con medios mecánicos y manuales
PASARELA	Estado aceptable en general	Retirada manual de arrastres de la avenida
EDIFICIO	Estado aceptable en general	-
CAUCE AGUAS ARRIBA (AZUD)	Acumulación importante de flotantes, en su mayoría cañas con la extrema importancia de la existencia de varios árboles de desmesuradas dimensiones que fueron arrastrados durante la importante avenida y que no pudieron sobrepasar el azud, quedando atrapados aguas arriba del mismo condicionando el flujo de caudal y por consiguiente las lecturas obtenidas	Agarre, retirada y extracción mediante medios mecánicos. Posterior se realiza el desmenuceo en madera útil de los árboles y troncos extraídos. Y traslado de las cañas y madera más pequeña en gestor autorizado.

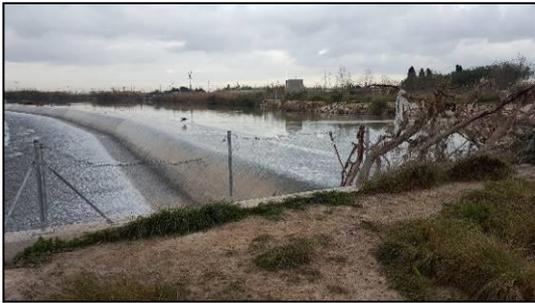
Estado previo con árboles sobre el azud que han ocasionado la rotura del vallado de protección

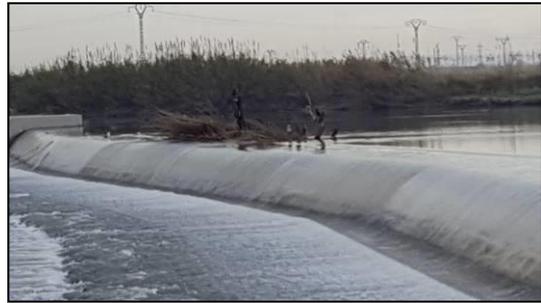
Estado previo con árboles y cañas flotantes sobre el azud

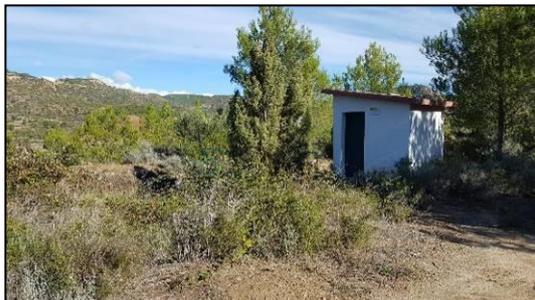
Acumulación de herbáceos y zarzas en lateral derecho del canal y entorno de caseta

ELEMENTO	DEFICIENCIAS DETECTADAS	TRATAMIENTO REALIZADO
POCETA	Acumulación de lodos muy abundante (>20cm) , y escala cubierta de suciedad y algas superficiales	Extracción y limpieza.
CANAL	Canal con invasión y cobertura de algas dispersas densidad baja (2cm) , las algas nacen sobre una importantísima acumulación de lodos en el canal que supera los 10cm	Rascado, extracción y limpieza
PASARELA	Estado deficiente	Decapado, rascado y repintado
EDIFICIO	Estado aceptable en general	-
CAUCE AGUAS ARRIBA	-	-
CAUCE AGUAS ABAJO	-	-
ENTORNO	Arbolado, arbustos y herbáceos en laterales del canal y entorno de caseta densidad media	Tala y desbroce-

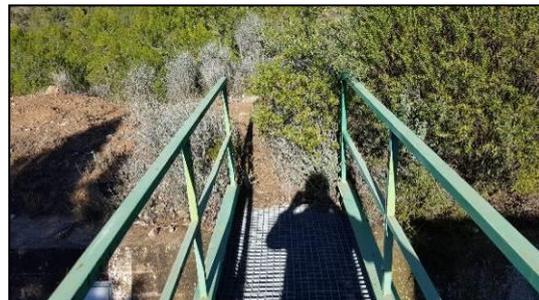
Pasarela con pintura deficiente y acumulación de herbáceos y zarzas en lateral izquierdo del canal

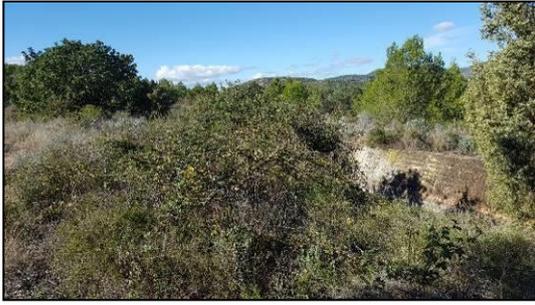
Acumulación de herbáceos y zarzas en lateral derecho del canal

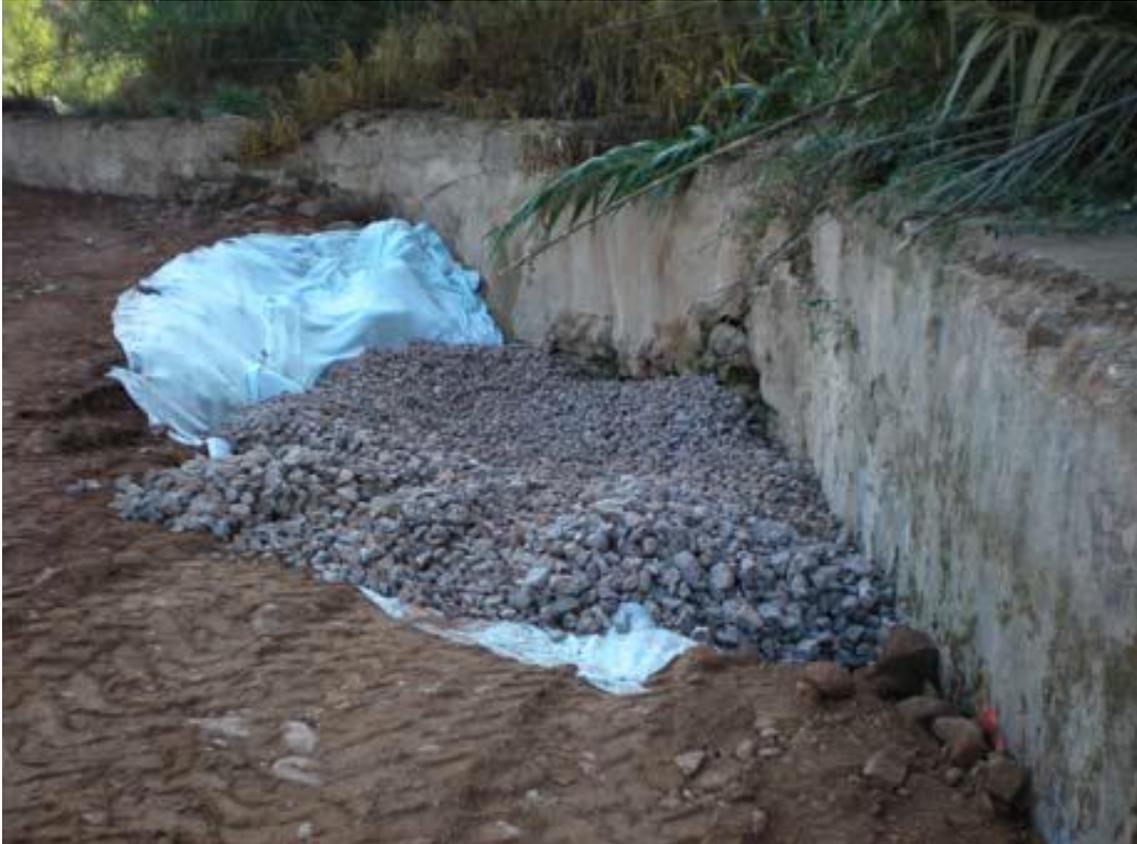
Canalización de fugas de la acequia para evitar la ruina del terraplén.

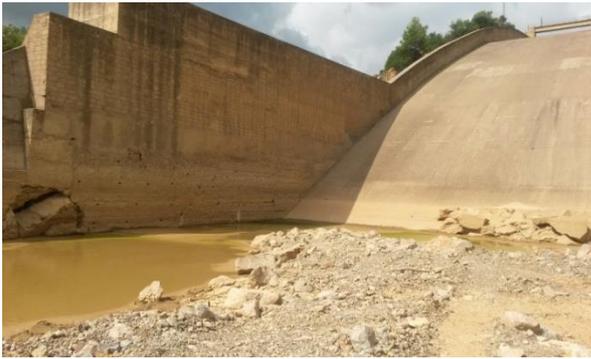
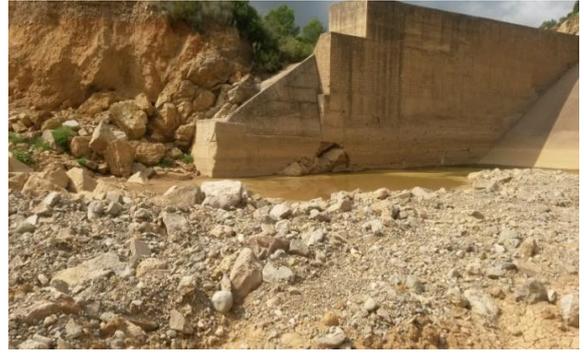
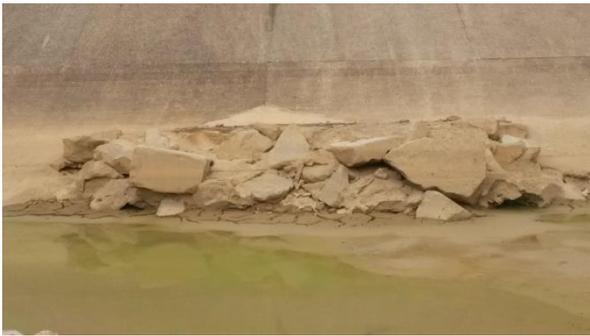
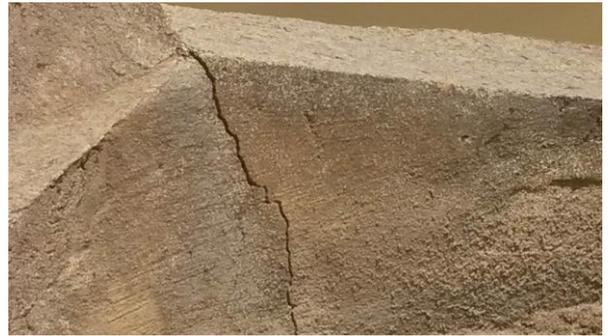
Las actuaciones para la reparación de los daños producidos en el aliviadero, principalmente en su zona de descarga final, han sido los siguientes:

Vistas de los daños producidos en el aliviadero

- Levantamiento de la solera del cuenco, en la parte afectada por la avería, hasta el extremo de aguas abajo.
 - Saneamiento de la zona hasta alcanzar el sustrato rocoso calizo.
 - Relleno con escollera tomada con hormigón hasta la cota de apoyo de la losa por reconstruir en capas de 2 metros.
 - Instalación de anclajes pasivos.
 - Hormigonado de una losa de hormigón armado de 1 metro de espesor.
 - Tratamiento superficial de juntas entre losas nuevas y antiguas.
 - Reparación del muro de la margen derecha.
 - Relleno con escollera de la zona inmediatamente aguas abajo del aliviadero reparado.
 - Ejecución muro deflector en cajero derecho.
- Financiación:
 - FONDOS DE LA DIRECCIÓN GENERAL DEL AGUA.
 - Presupuesto líquido Vigente: 487.800,01 €
