**ENCARGO DE OBRAS Y ACTUACIONES DE ELIMINACIÓN DE ESPECIES INVASORAS PARA RESTAURACIÓN Y MEJORA DE LA CALIDAD DE LA VEGETACIÓN DE RIBERA EN EL ÁMBITO DE LA DEMARCACIÓN HIDROLÓGICA DEL JÚCAR, TRAMOS RÍO SERPIS Y RÍO TURIA. P02.C05.I2.P02.S07.A08.01**

UNIDAD COMPETENTE: COMISARÍA DE AGUAS

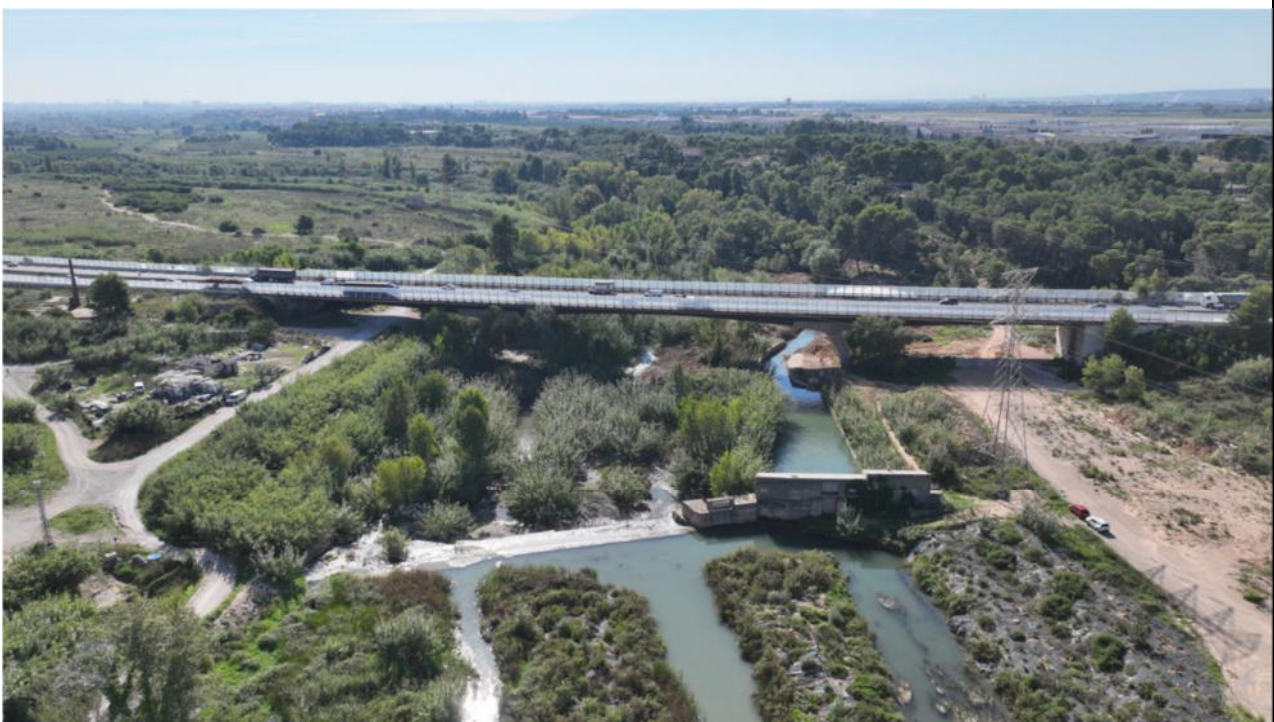
### Tramo 1:

#### a) Situación previa de la actuación: antes de la Fase 1

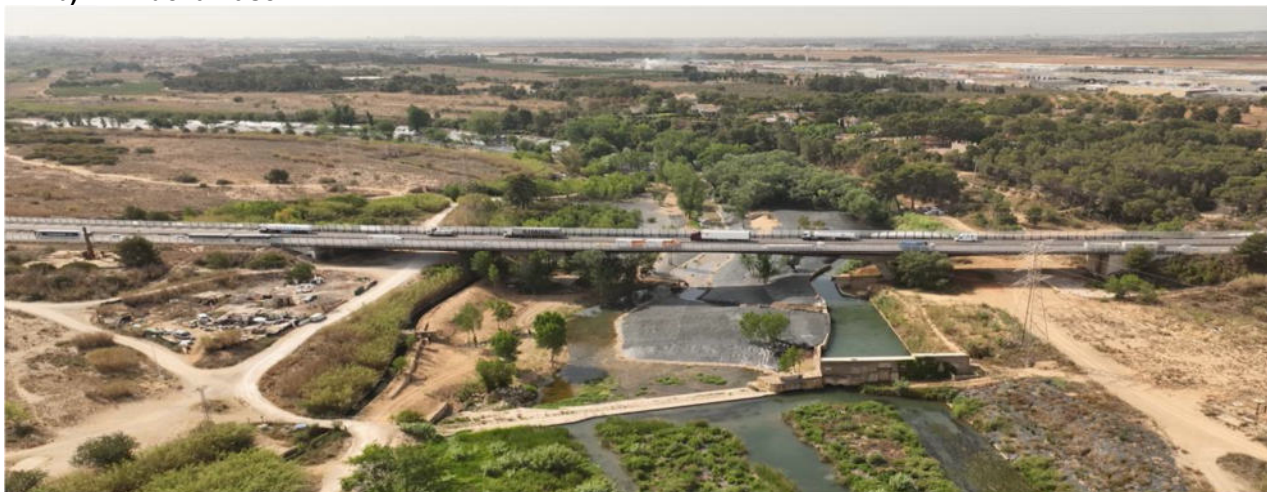
**b) Fin de la Fase 1:** tras la instalación de la cobertura en la fase 1

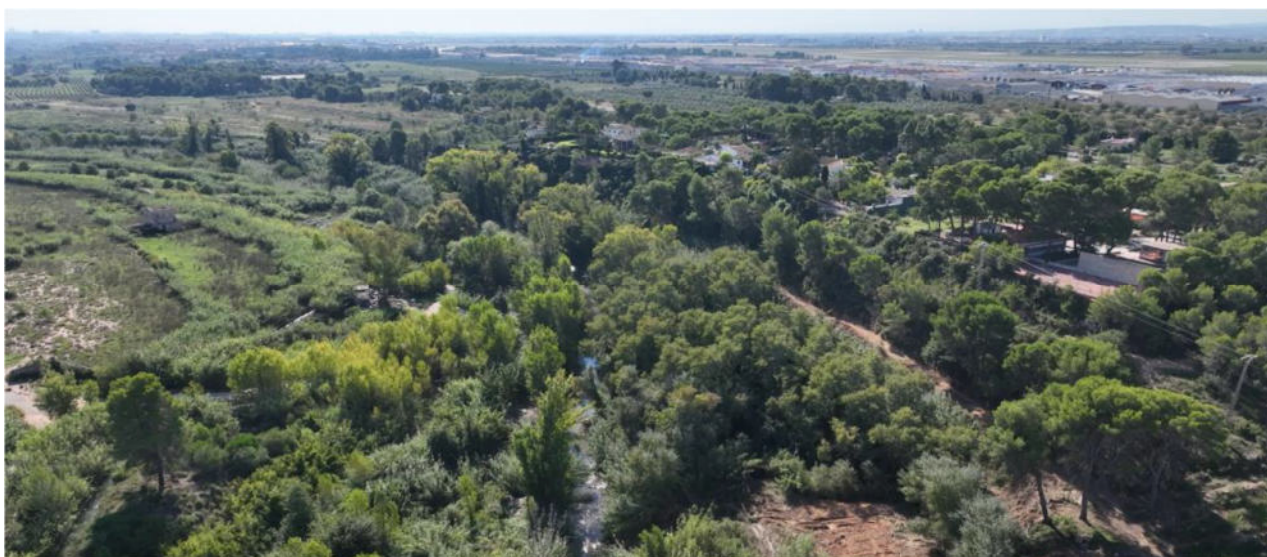
**Tramo 2:**

**a) Situación previa de la actuación:** antes de la Fase 1

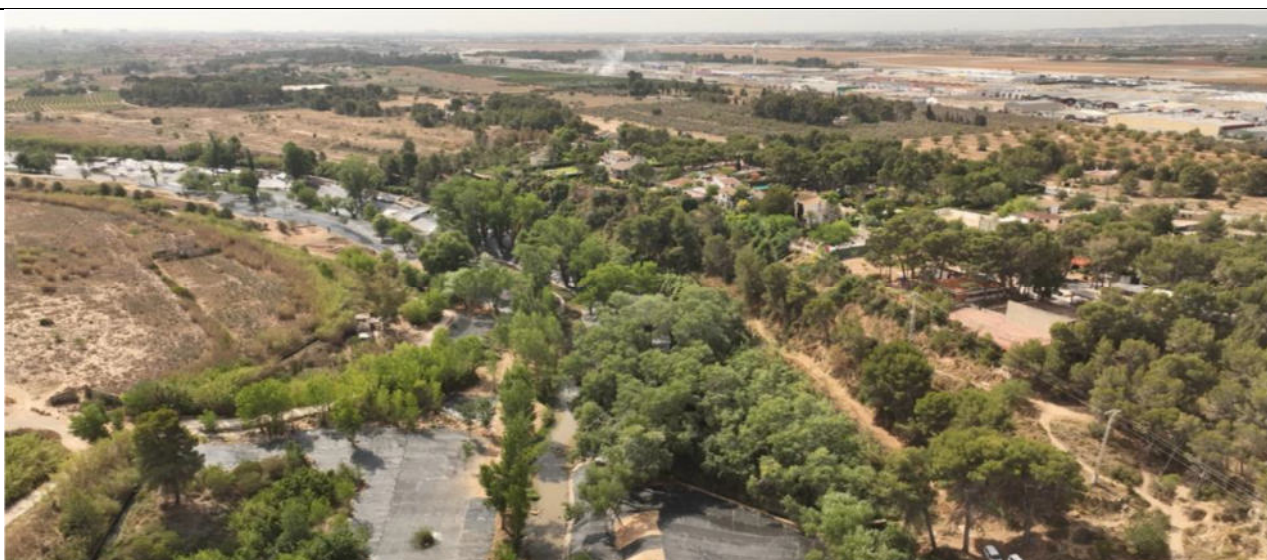
**b) Fin de la Fase 1:** tras la instalación de la cobertura en la fase 1

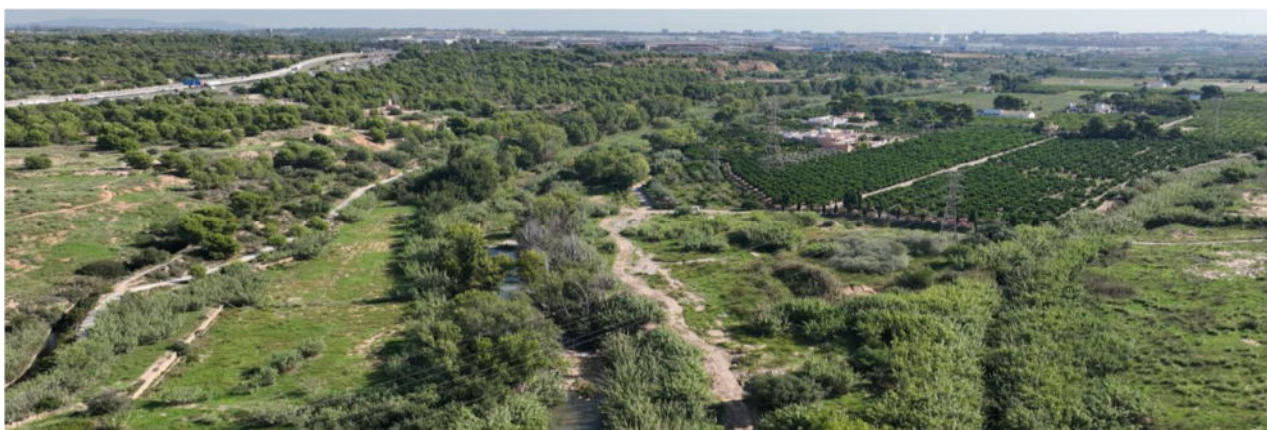
### Tramo 3:

a) **Situación previa de la actuación:** antes de la Fase 1

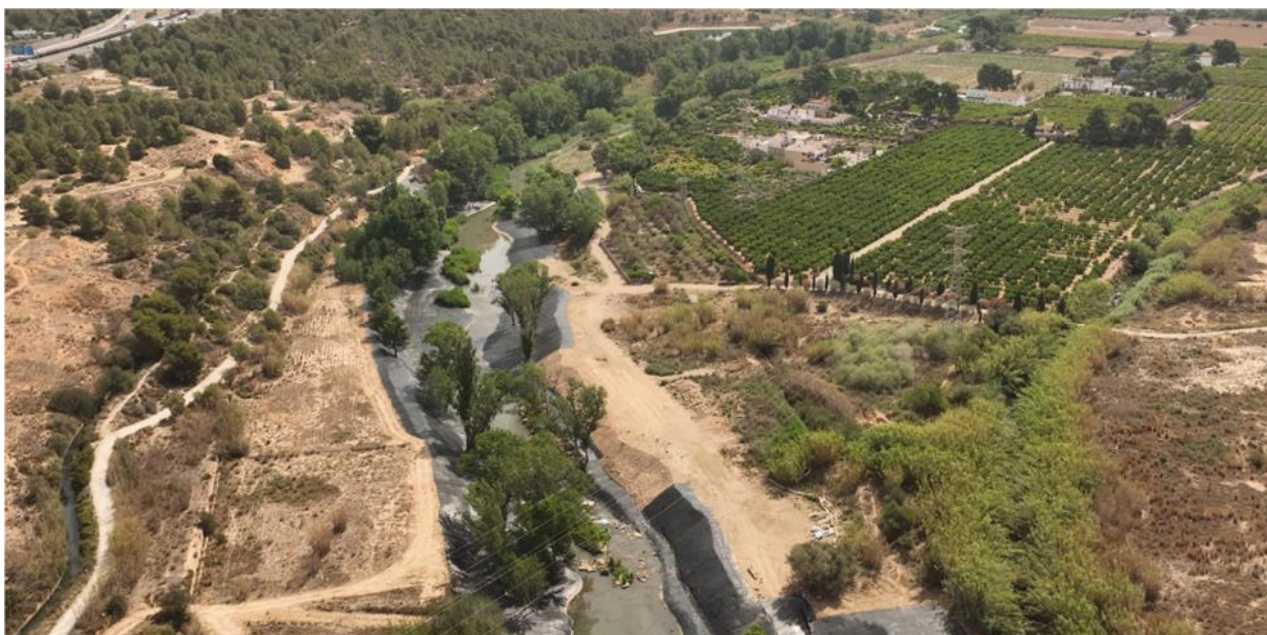
b) **Fin de la Fase 1:** tras la instalación de la cobertura en la fase 1

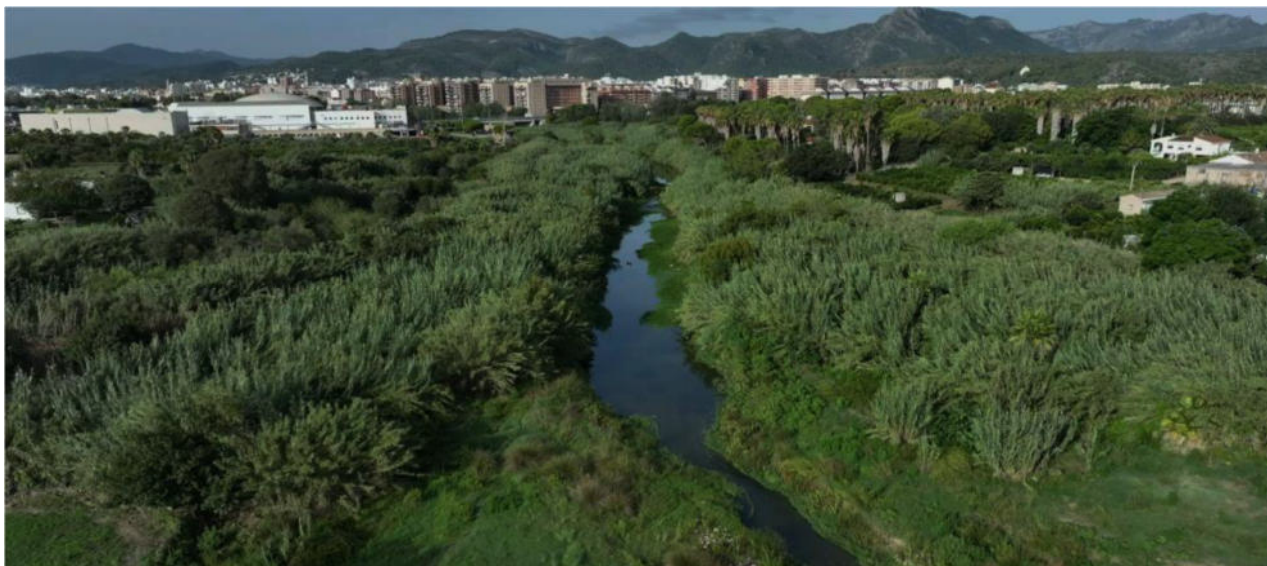
#### Tramo 1:

##### a) Situación previa de la actuación: antes de la Fase 1

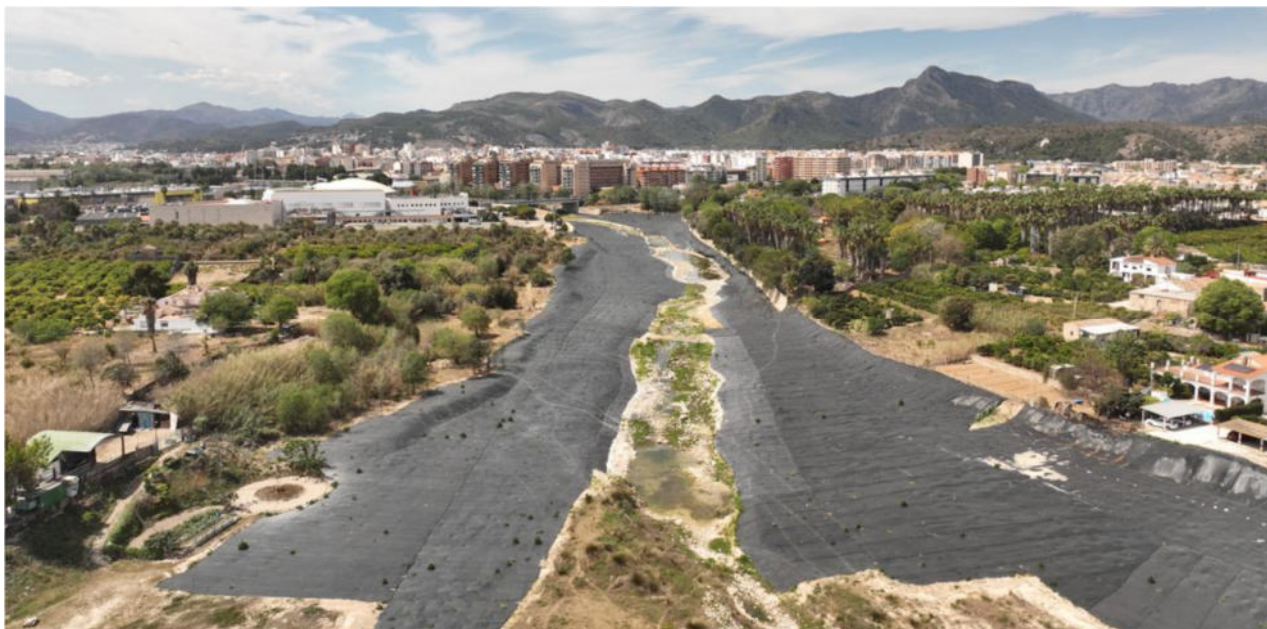
##### b) Fin de la Fase 1: tras la instalación de la cobertura en la fase 1

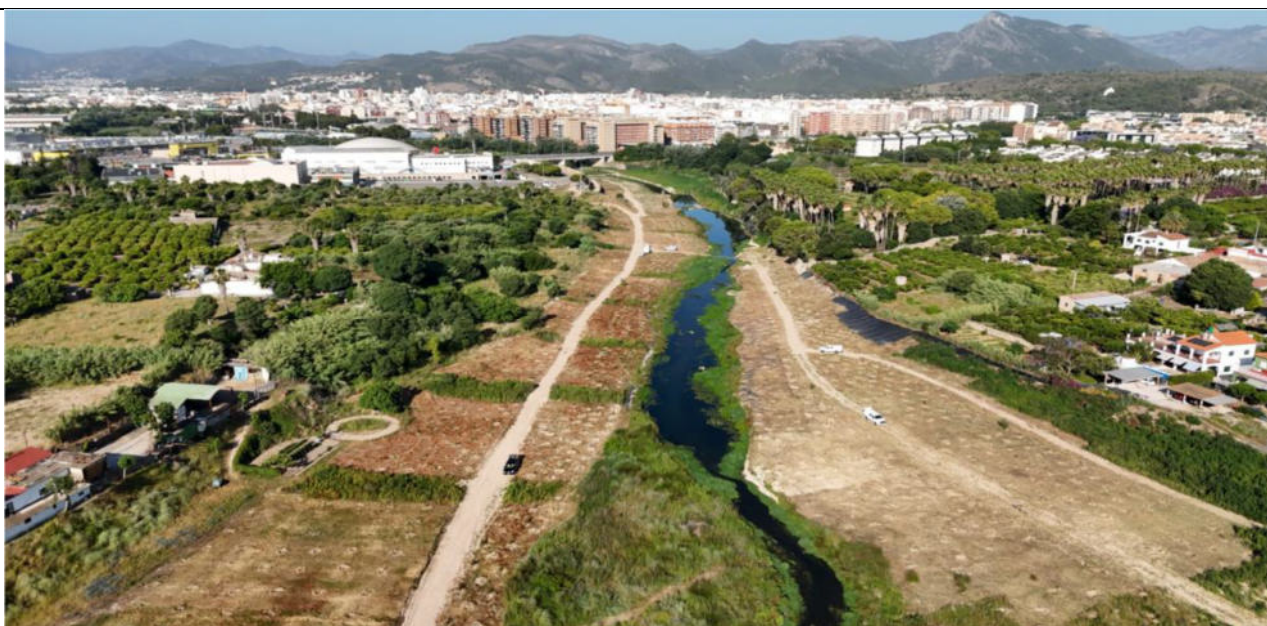
##### c) Inicio de la fase 2: justo después de la plantación

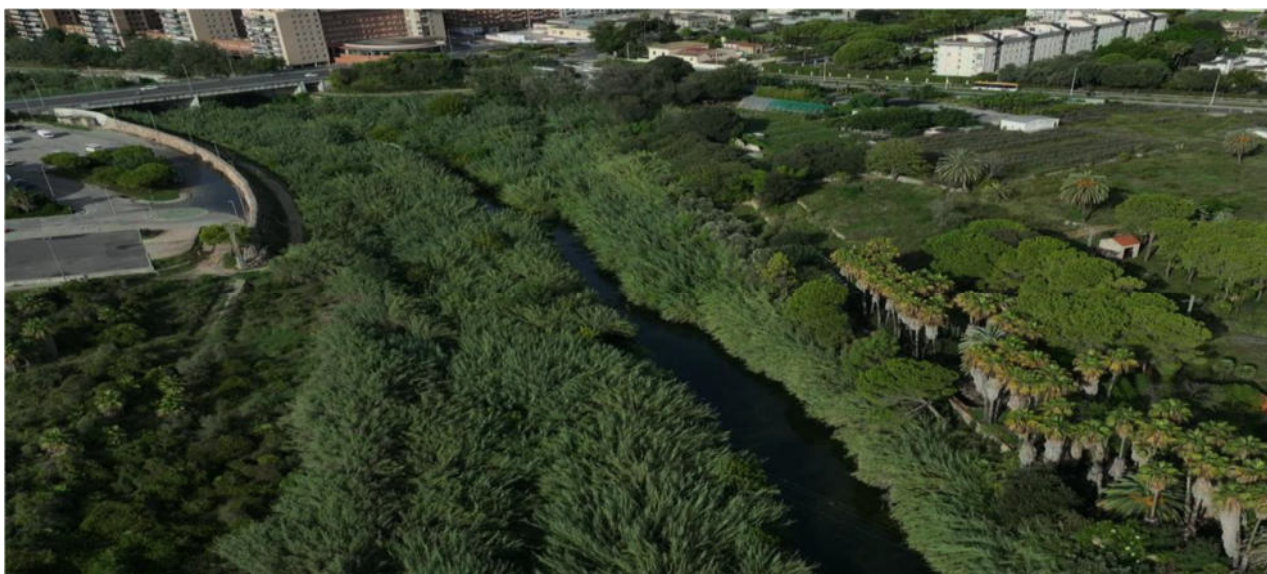
**Tramo 2:**

**a) Situación previa de la actuación: antes de la Fase 1**

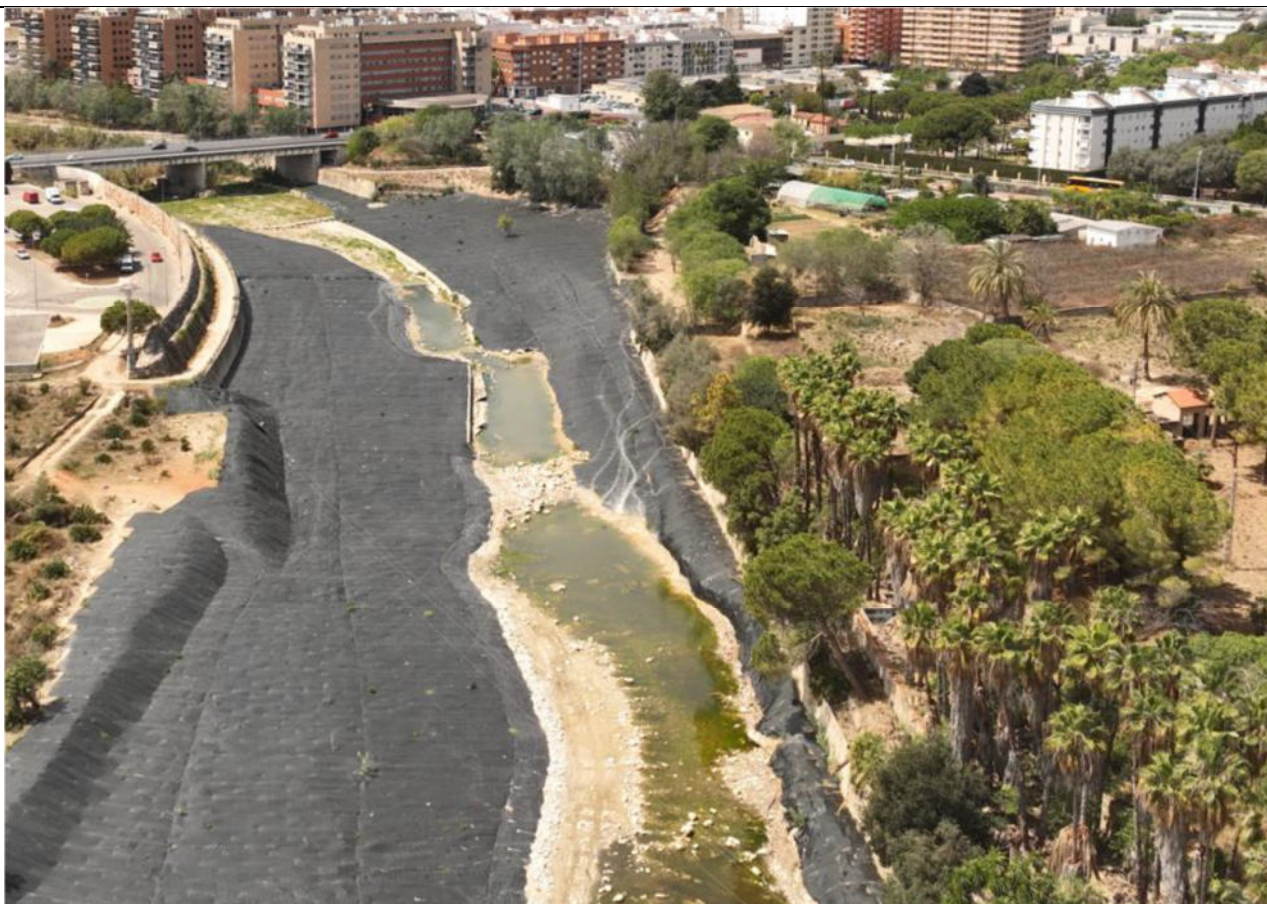
**b) Fin de la Fase 1: tras la instalación de la cobertura en la fase 1**

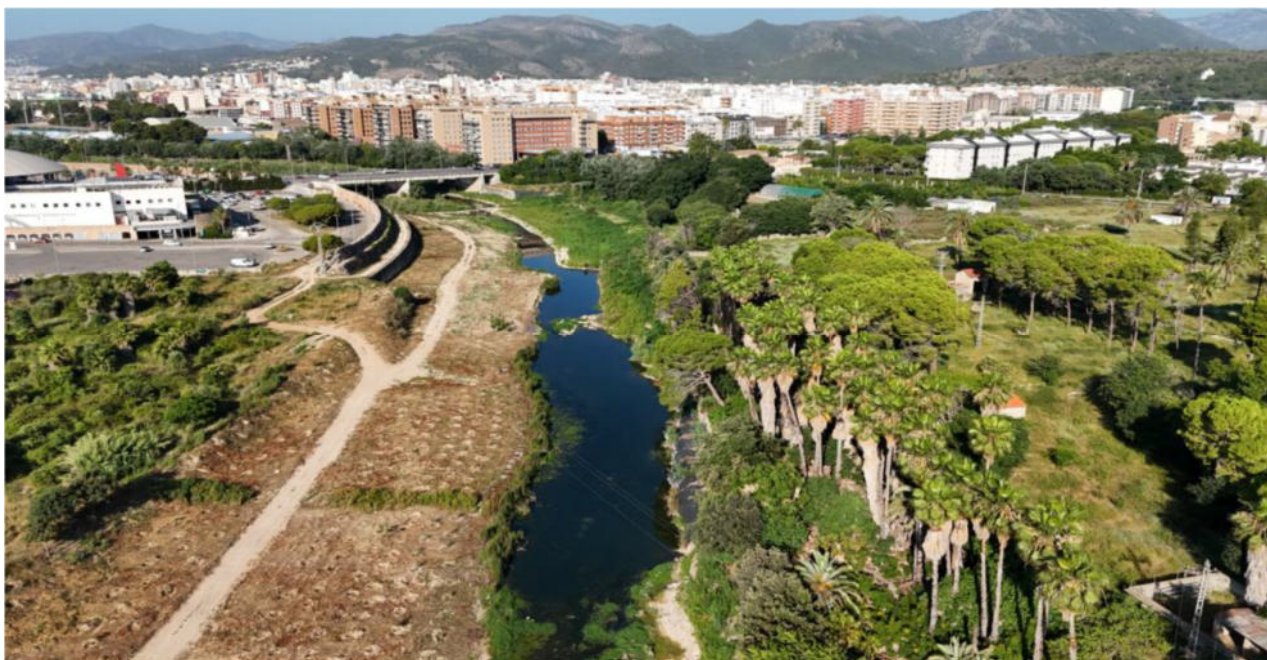
**c) Inicio de la fase 2:** justo después de la plantación

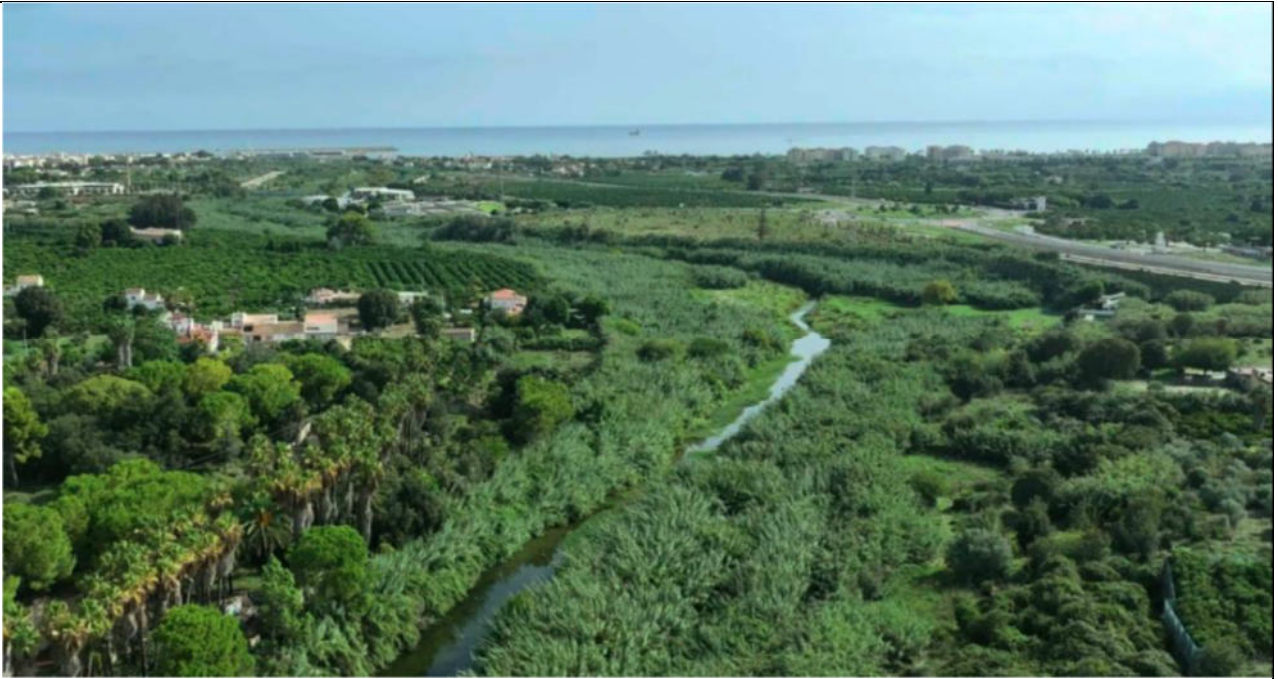
### **Tramo 3:**

**a) Situación previa de la actuación:** antes de la Fase 1

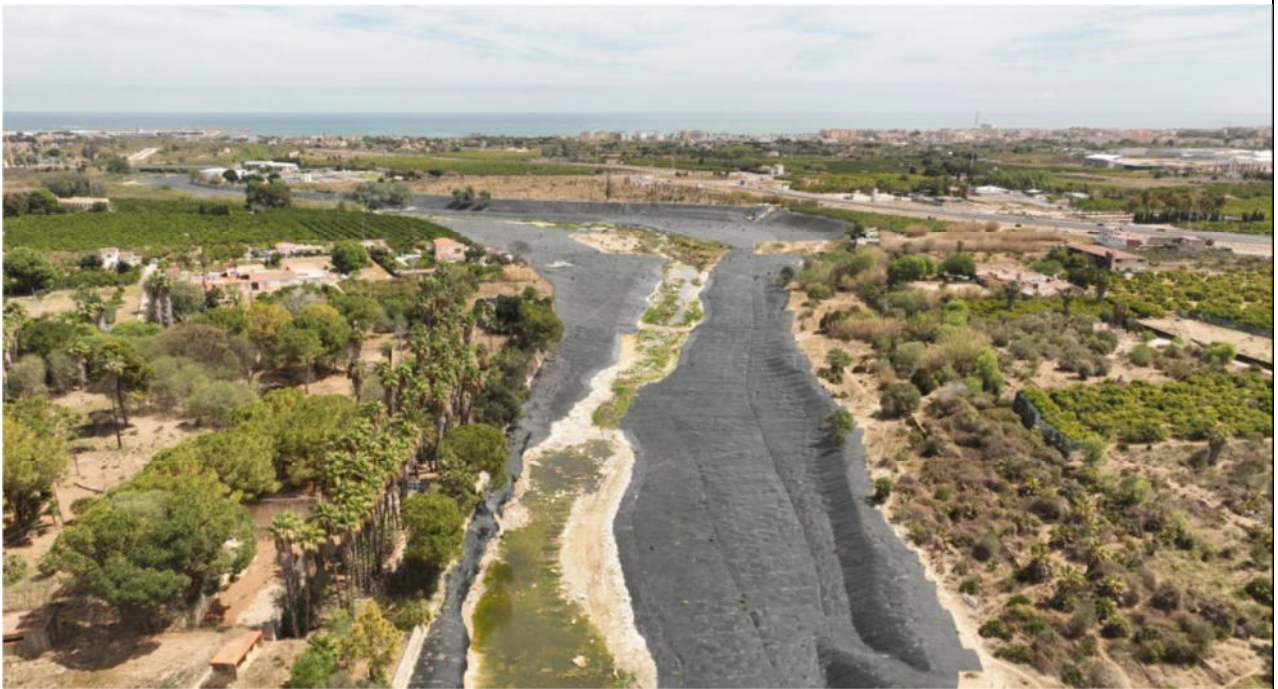
**b) Fin de la Fase 1:** tras la instalación de la cobertura en la fase 1

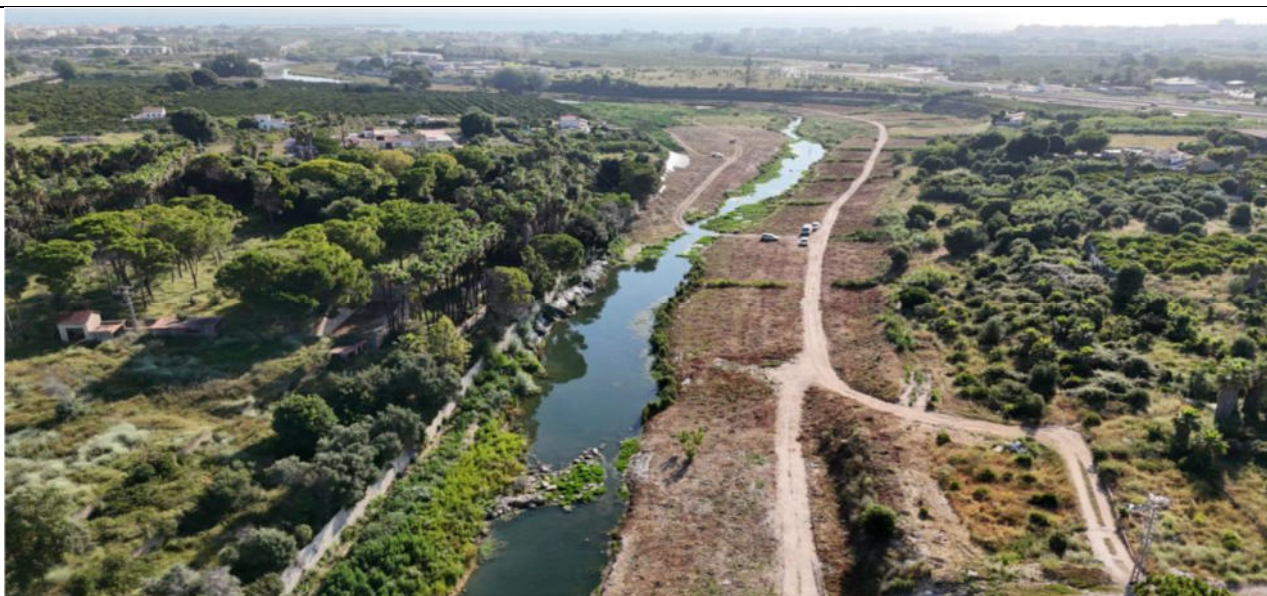
**c) Inicio de la fase 2:** justo después de la plantación

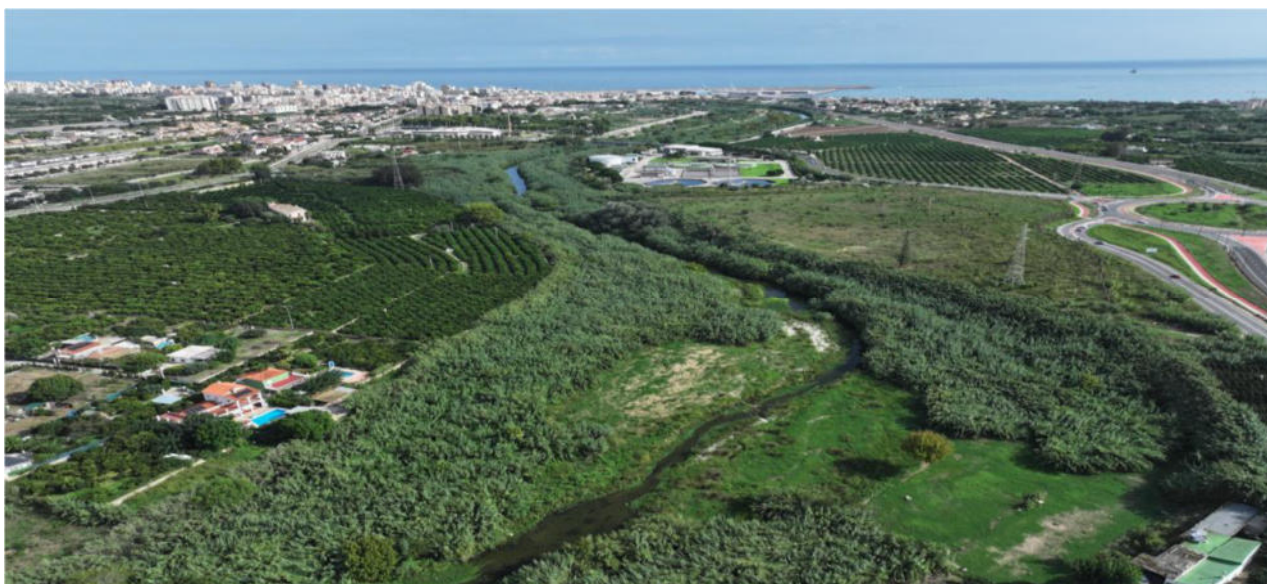
**Tramo 4:**

- a) **Situación previa de la actuación:** antes de la Fase 1

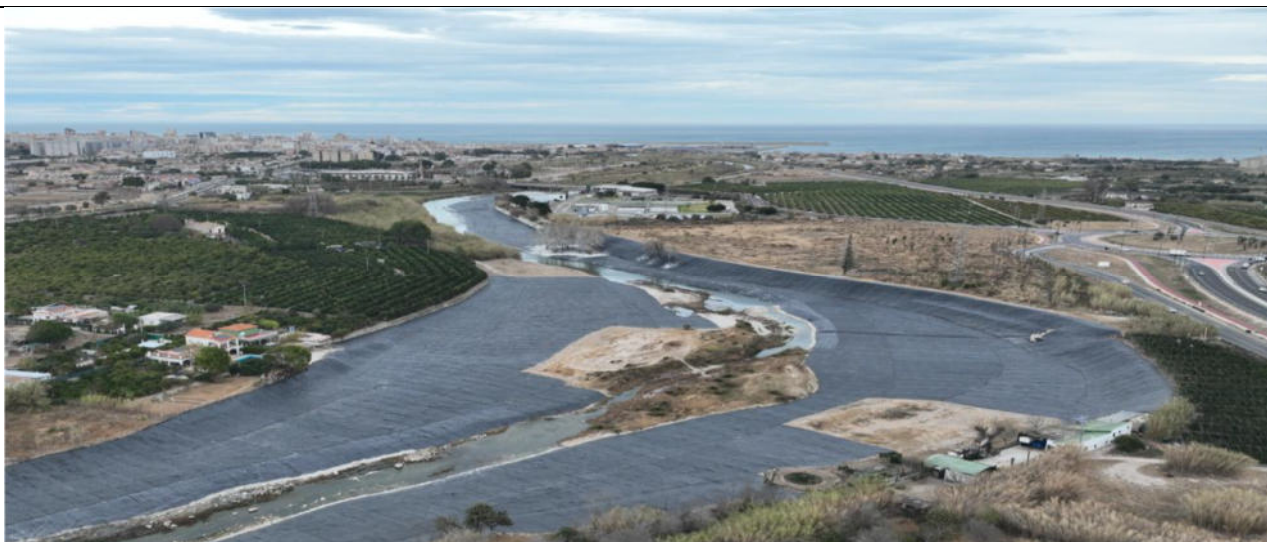
- b) **Fin de la Fase 1:** tras la instalación de la cobertura en la fase 1

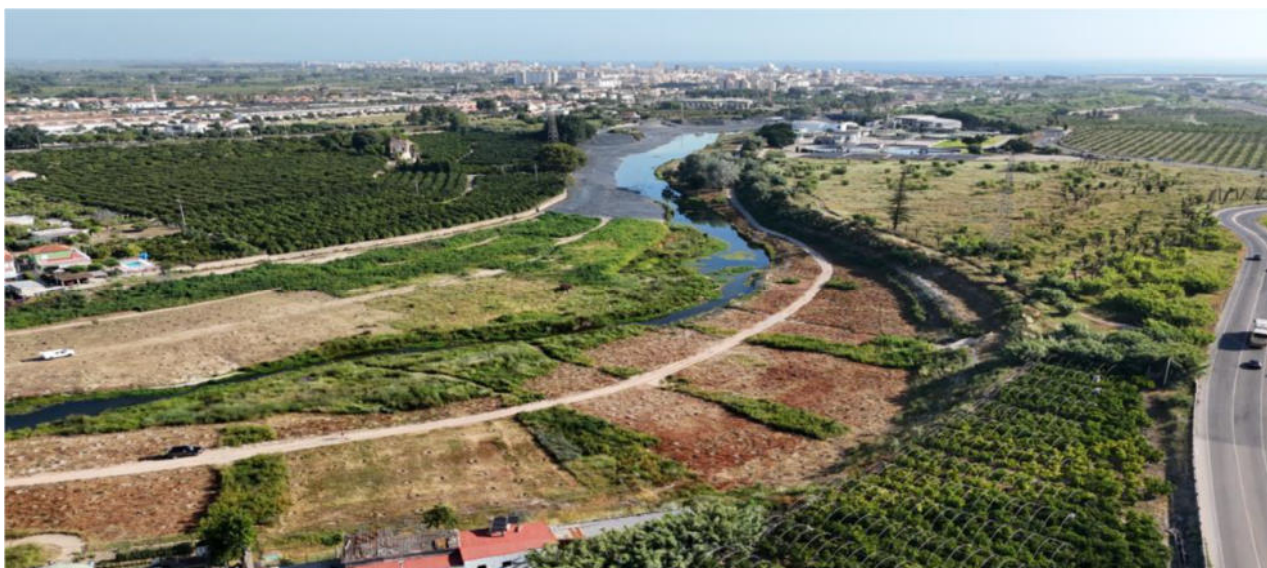
c) **Inicio de la fase 2:** justo después de la plantación
