ACTUACIONES DE ADECUACIÓN, CANALIZACIÓN, LIMPIEZA Y DEFENSA EN LOS CAUCES PÚBLICOS EN EL ÁMBITO DE LA COMUNIDAD VALENCIANA SUR. COFINANCIADAS CON FONDOS FEDER 2007-2013

ADECUACIÓN HIDRÁULICA Y MEDIOAMBIENTAL DEL BARRANCO BENICAPRA, BÉLGIDA (VALENCIA)

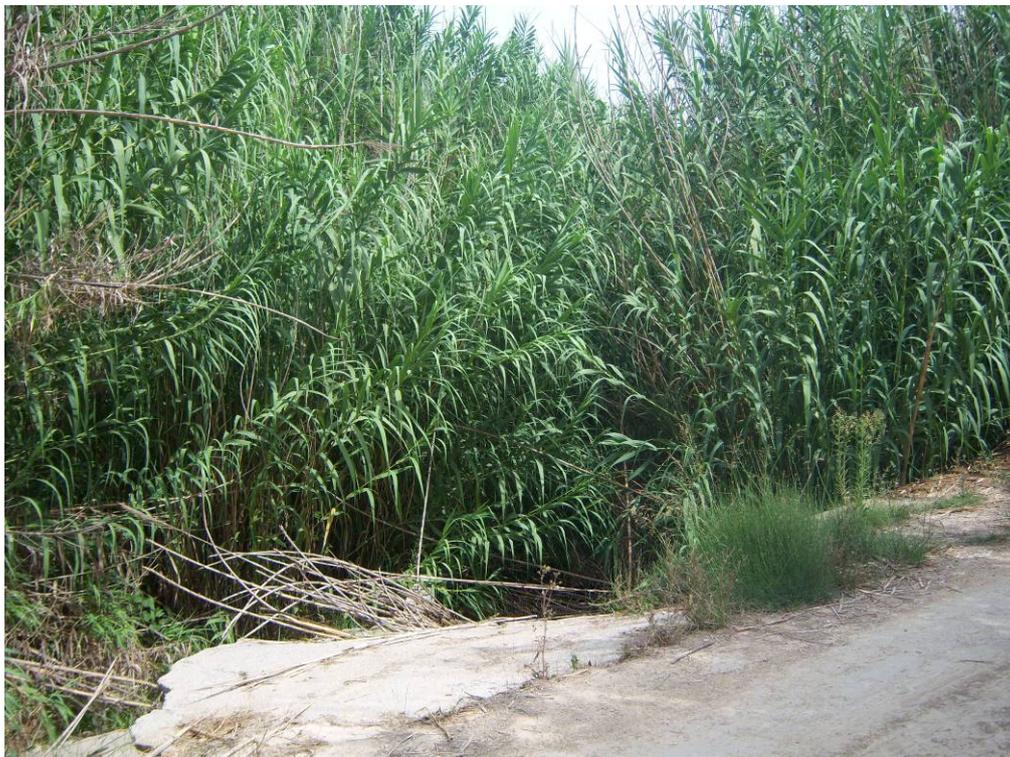
Vista del estado del cañar en un tramo del barranco, antes de la actuación.

1. Desbroce y astillado in situ de la parte aérea del cañar con medios mecánicos (trituradora de cadenas). El astillado se extendió in situ para favorecer la incorporación de la materia orgánica al complejo húmico del suelo.

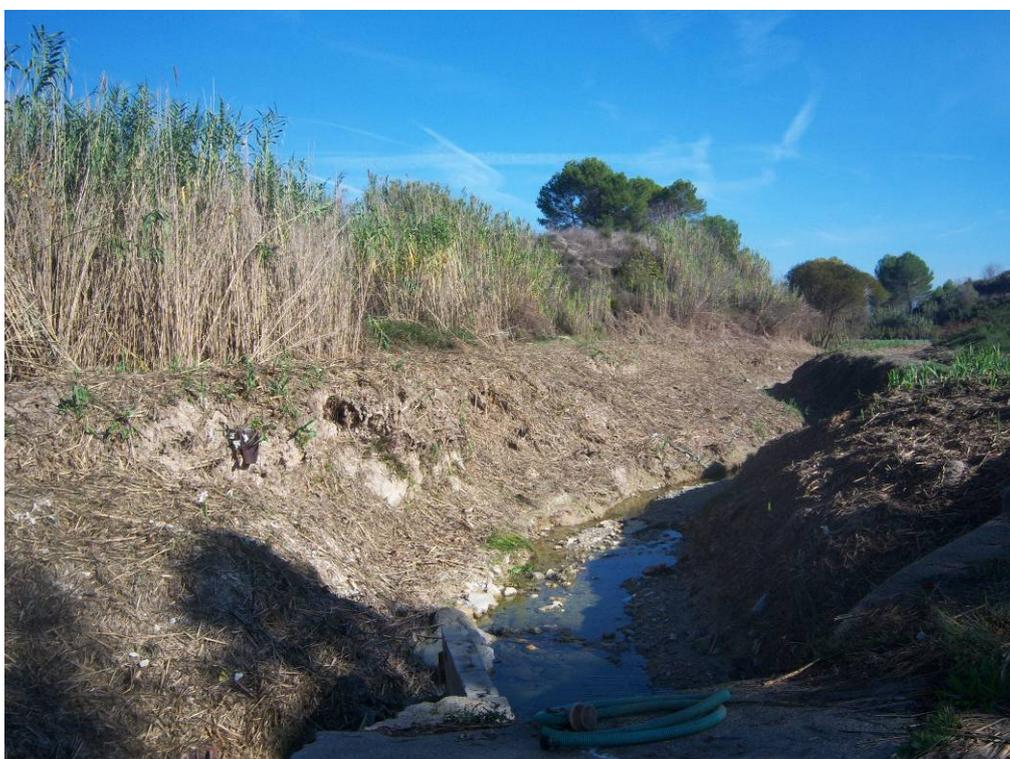
Vista del estado del cañar en el mismo tramo, tras la actuación.

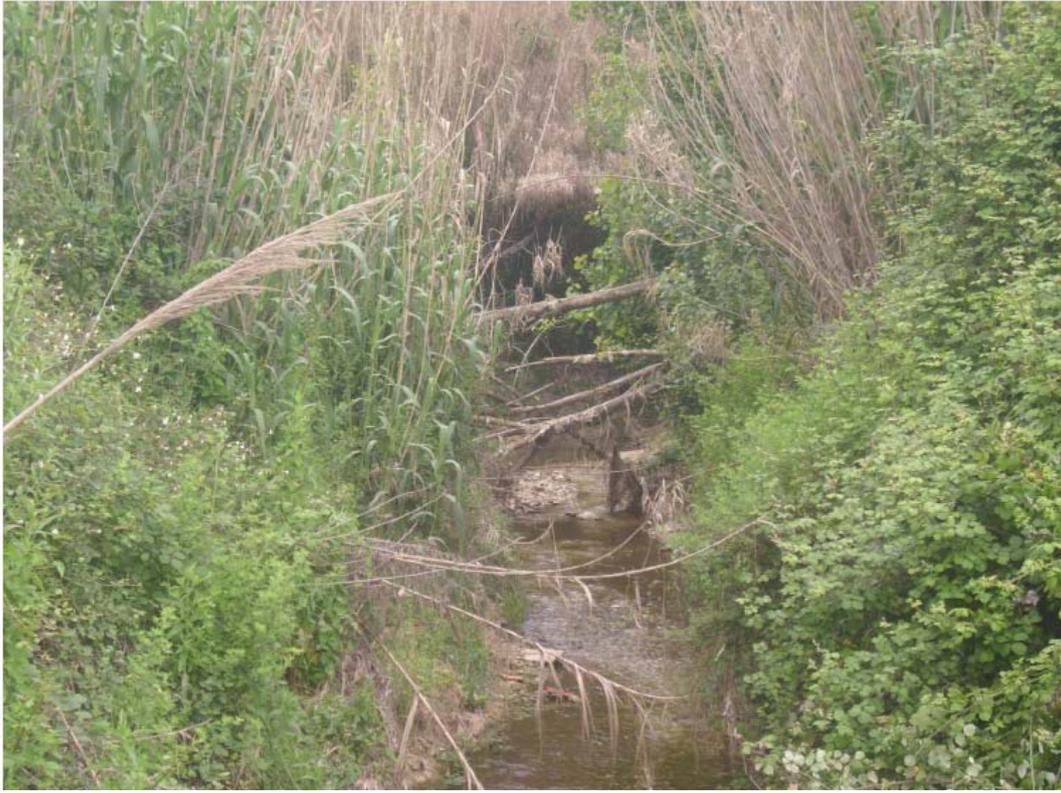
Vista del estado de la vegetación de ribera en un tramo del barranco, antes de la actuación.

2. Podas sanitarias y clareos selectivos de la vegetación autóctona de ribera.
3. Limpieza general del cauce, retirada de basuras, extracción de núcleos de rizoma.

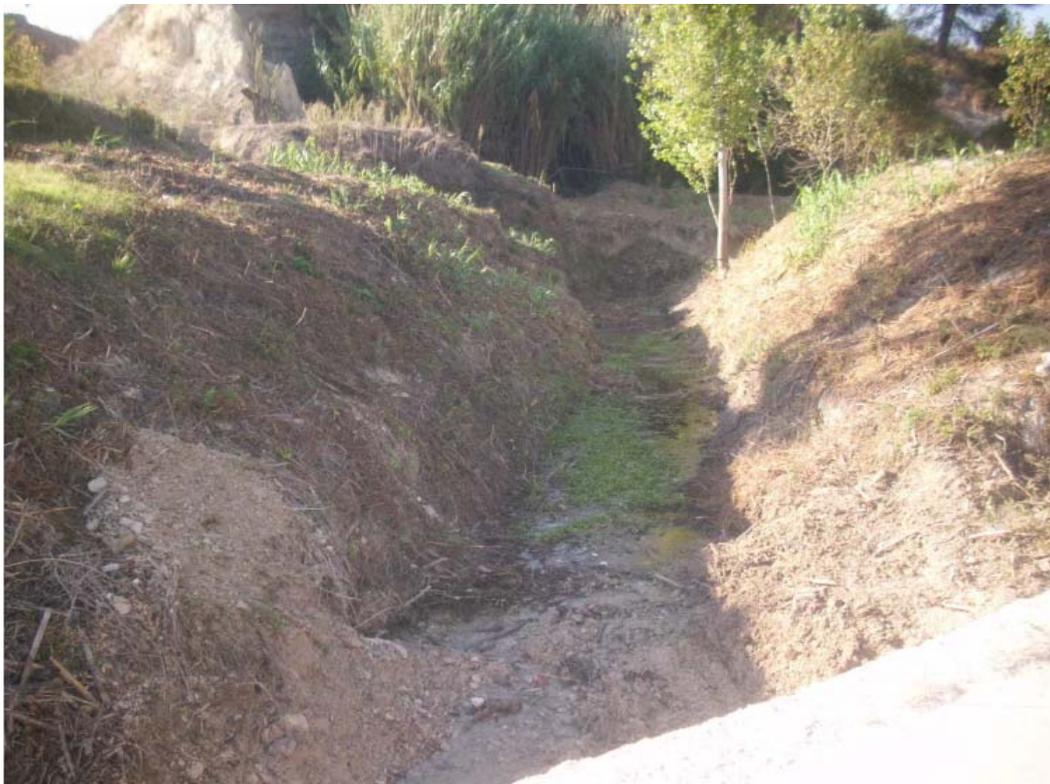
Vista del estado de la vegetación de ribera en el mismo tramo, tras la actuación.

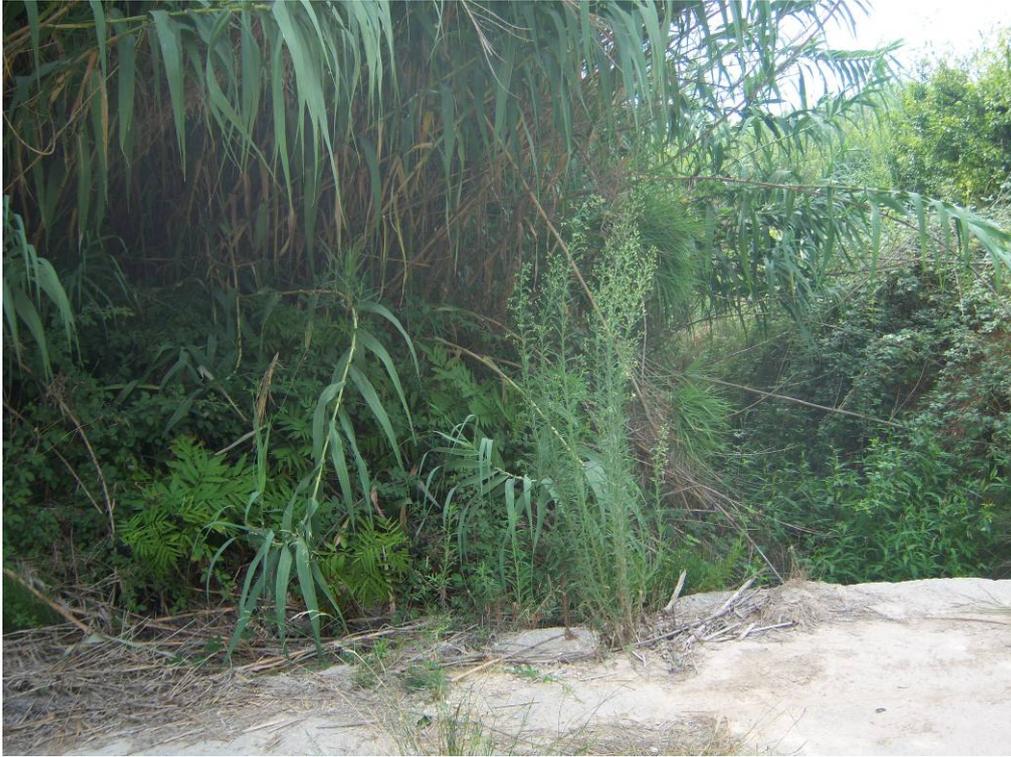
Vista del estado de la vegetación de ribera en un tramo del barranco, antes de la actuación.

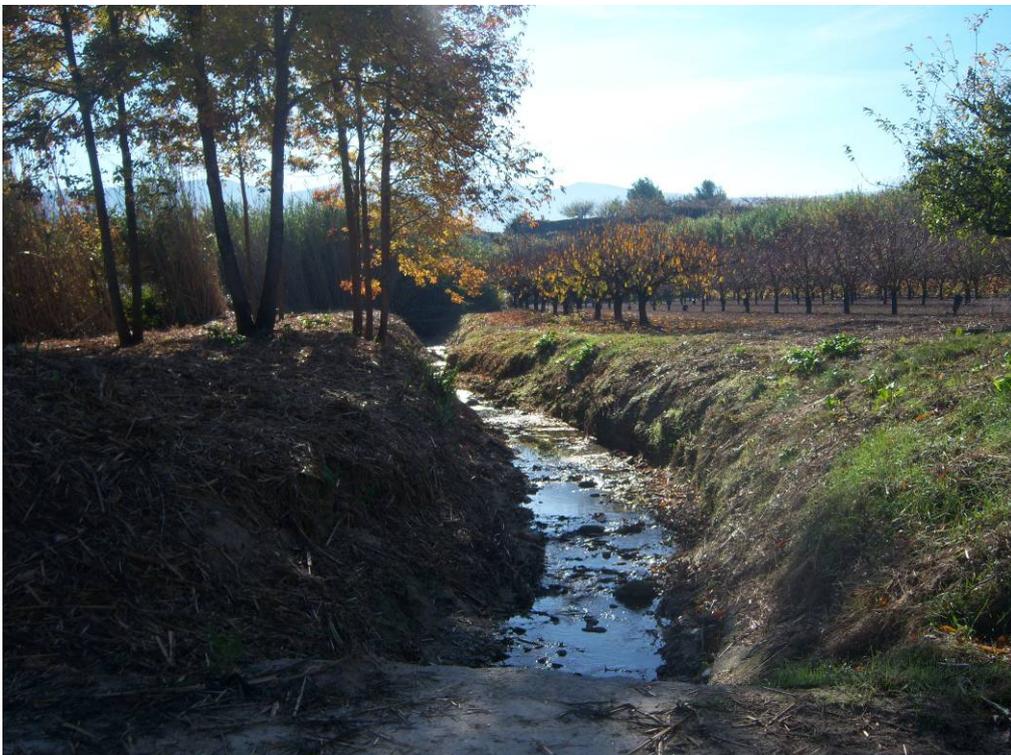
Vista del estado de la vegetación de ribera en el mismo tramo, tras la actuación.

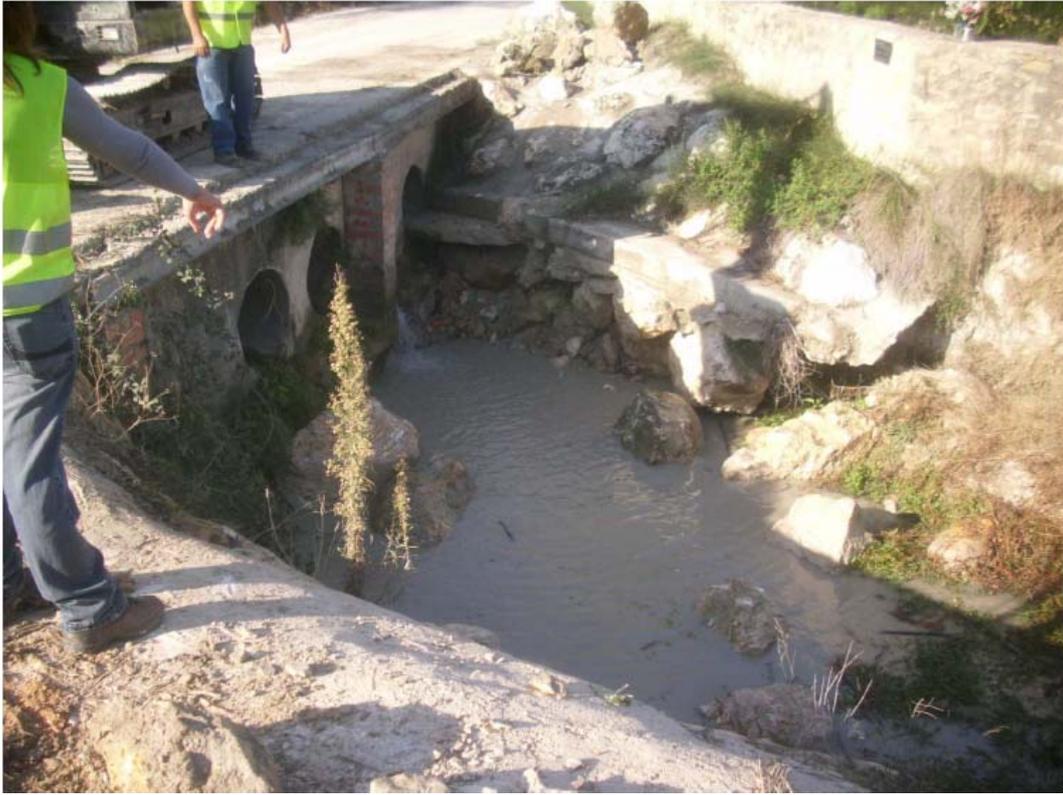
Vista de la erosión localizada existente aguas abajo del badén, antes de la actuación.

5. Protección puntual del lecho del cauce con escollera vertida, aguas abajo del badén existente en el tramo, donde se estaba produciendo una intensa erosión localizada y progresiva.

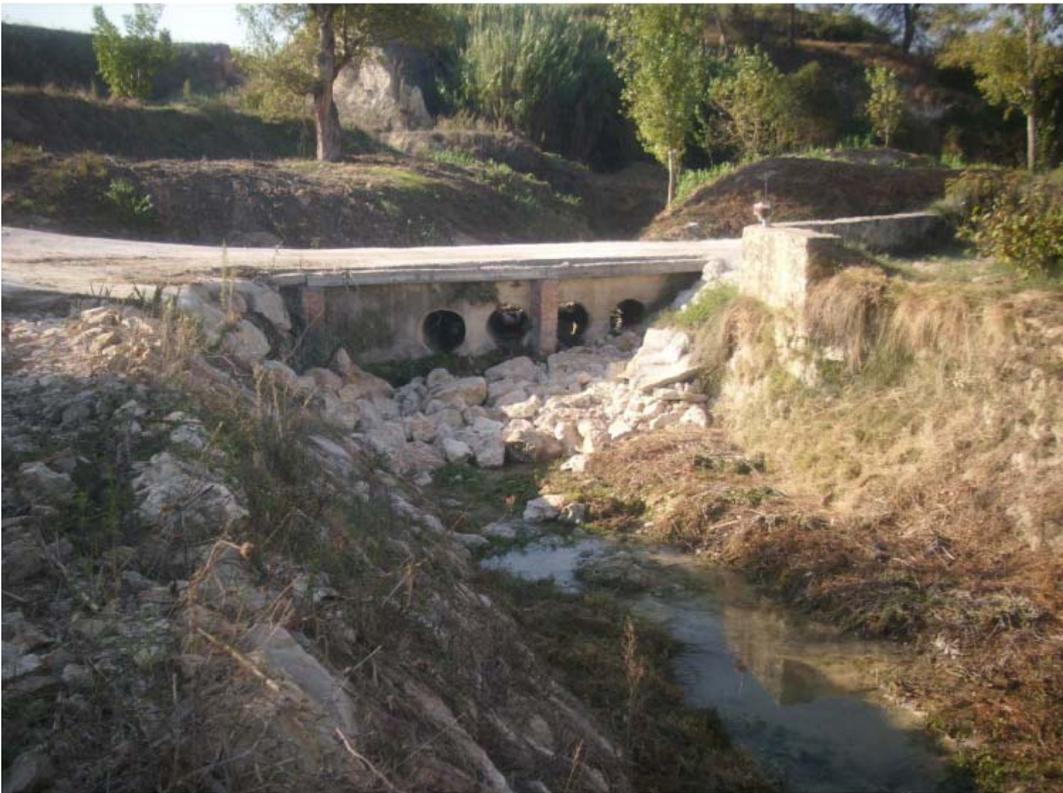
Vista de la protección puntual con escolleras de la erosión, tras la actuación.
