ACTUACIONES DE ADECUACIÓN, CANALIZACIÓN, LIMPIEZA Y DEFENSA EN LOS CAUCES PÚBLICOS EN EL ÁMBITO DE LA COMUNIDAD VALENCIANA SUR. COFINANCIADAS CON FONDOS FEDER 2007-2013

ADECUACIÓN HIDRÁULICA Y MEDIOAMBIENTAL DEL RÍO VERDE, CASTALLA (ALICANTE)

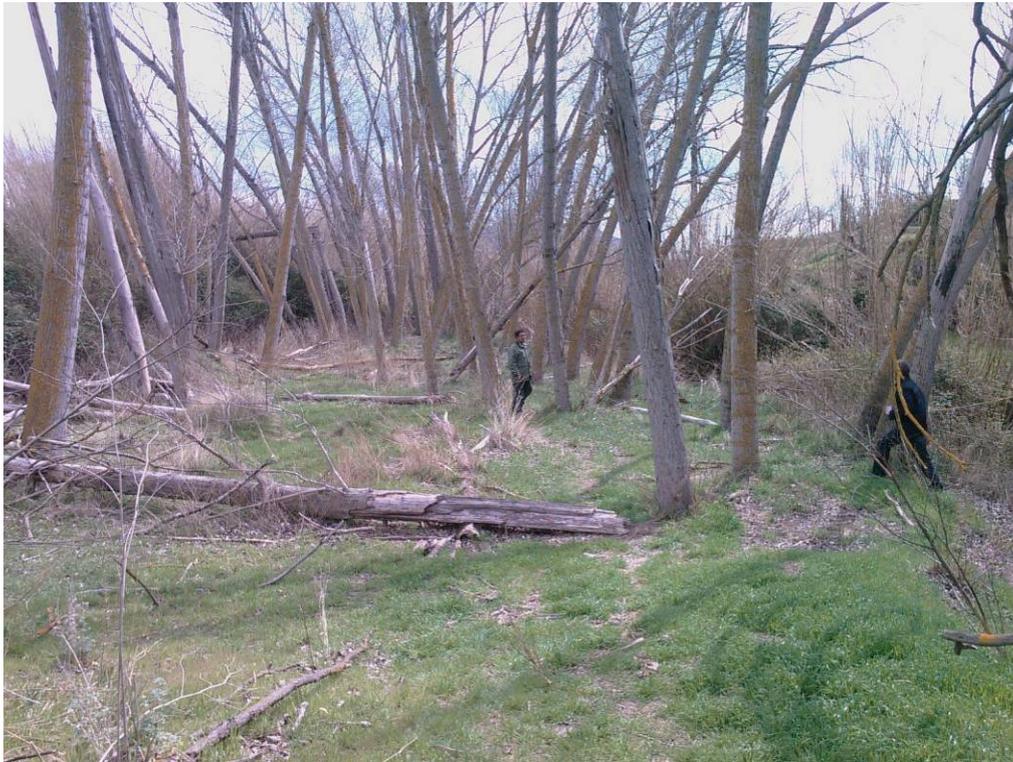
Estado de la vegetación del cauce antes de los trabajos

1. Tratamiento silvícola de la vegetación existente en el interior del cauce, consistente en el apeo, desramado, tronzado y extracción de más de un centenar de ejemplares arbóreos vencidos o caídos. Este tratamiento se realizó de forma selectiva, respetando los numerosos ejemplares sanos de especies autóctonas existentes en las riberas y efectuando podas sanitarias en aquellos otros que lo requiriesen. La mayor parte de estos ejemplares retirados eran Olmos (*Ulmus minor*) que habían resultado muertos a causa de la grafiosis, y con el paso del tiempo, habían ido cayendo a lo largo del cauce convirtiéndose en un serio elementos obstructivo para la normal circulación del agua.

2. Desbroce y despeje de la vegetación no arbórea que colmataba completamente el cauce (básicamente *Rubus sp* y *Arundo donax*). En el caso de la caña, al tratarse de una especie exótica invasora con gran capacidad de obstrucción hidráulica de los cauces naturales, se procedió además a su tratamiento con productos fitosanitarios para controlar su rebrote, siguiendo la propuesta de “*Metodología para la eliminación de arundo donax en cauces fluviales y restauración del bosque de ribera autóctono*” efectuada por la Consellería de Medio Ambiente, Agua, Urbanismo y Vivienda y el Centro para la Investigación y la Experimentación Forestal (CIEF).

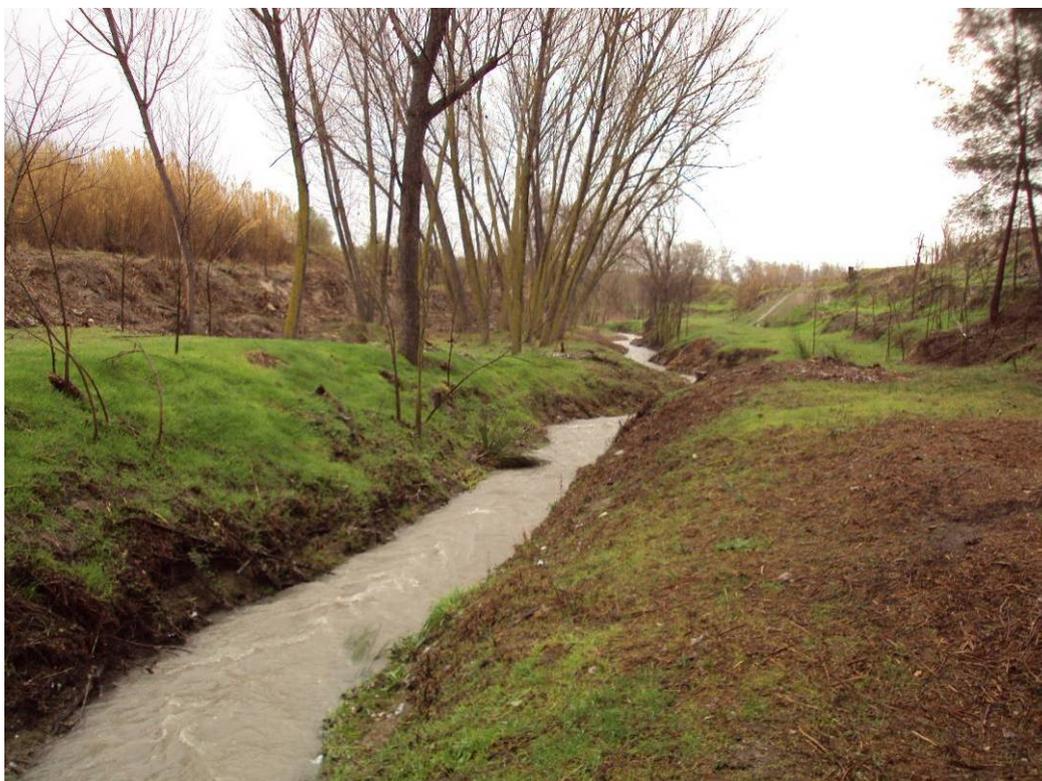
Estado de la vegetación del cauce tras los trabajos

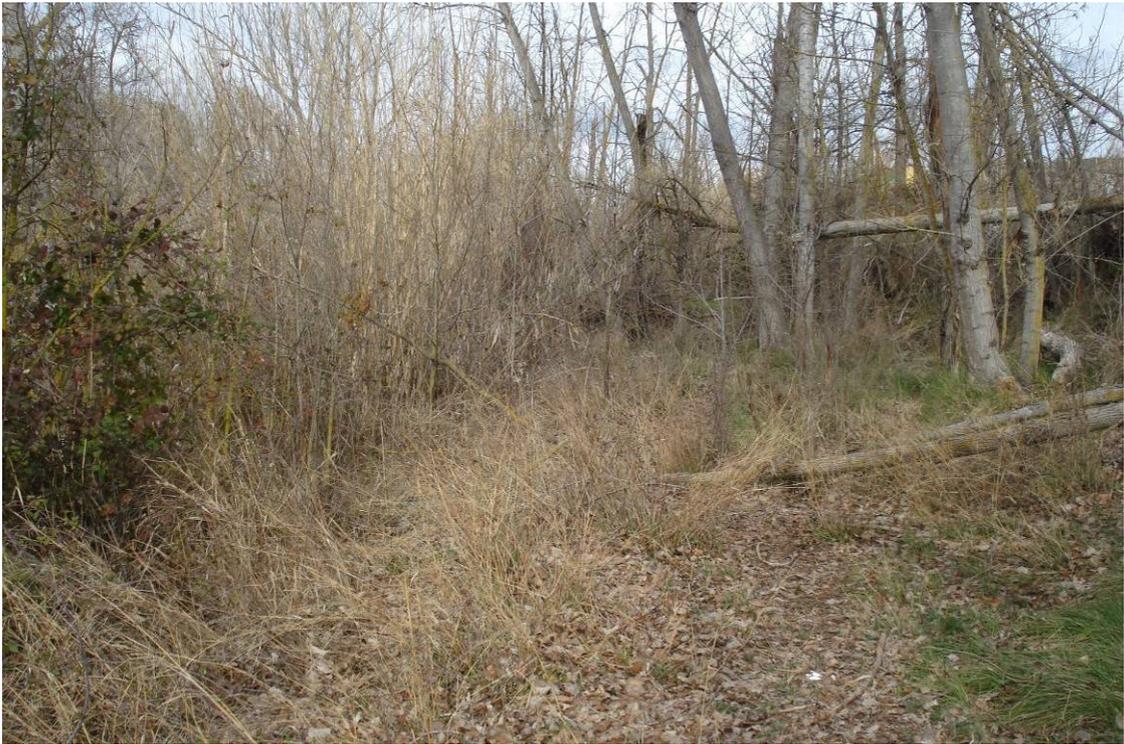
Estado de la vegetación del cauce antes de los trabajos

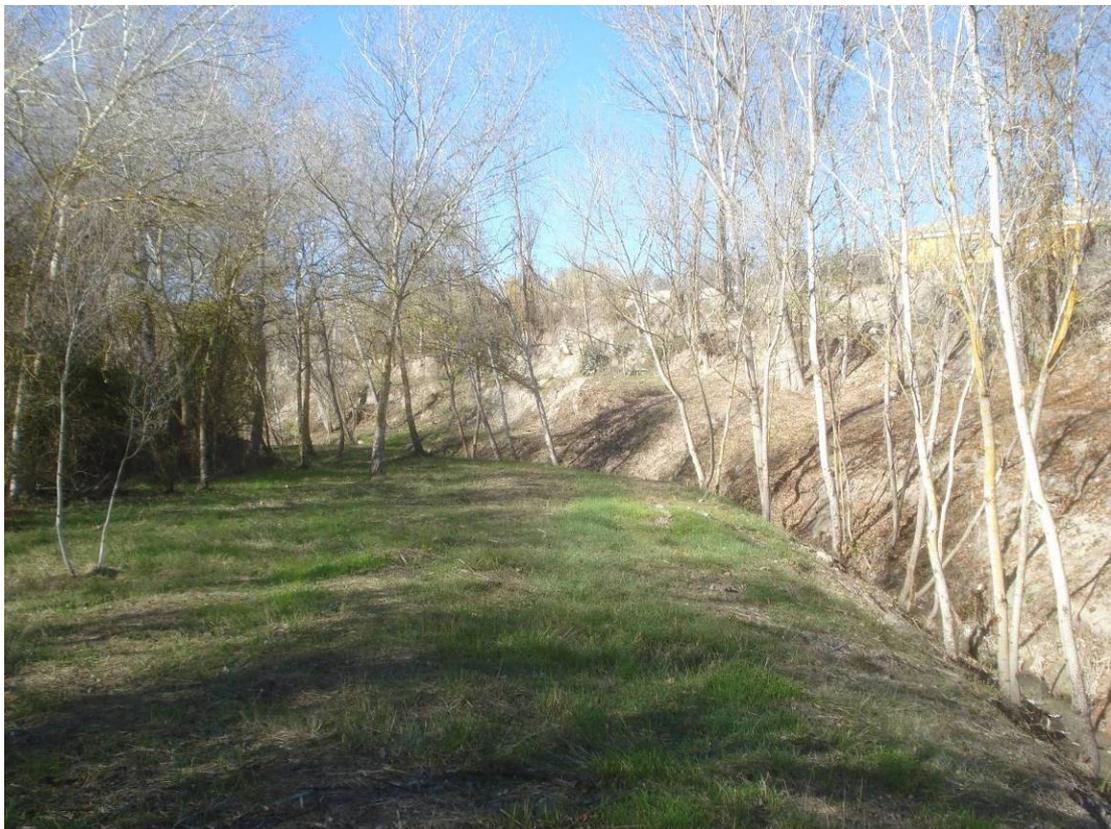
Estado de la vegetación del cauce tras los trabajos

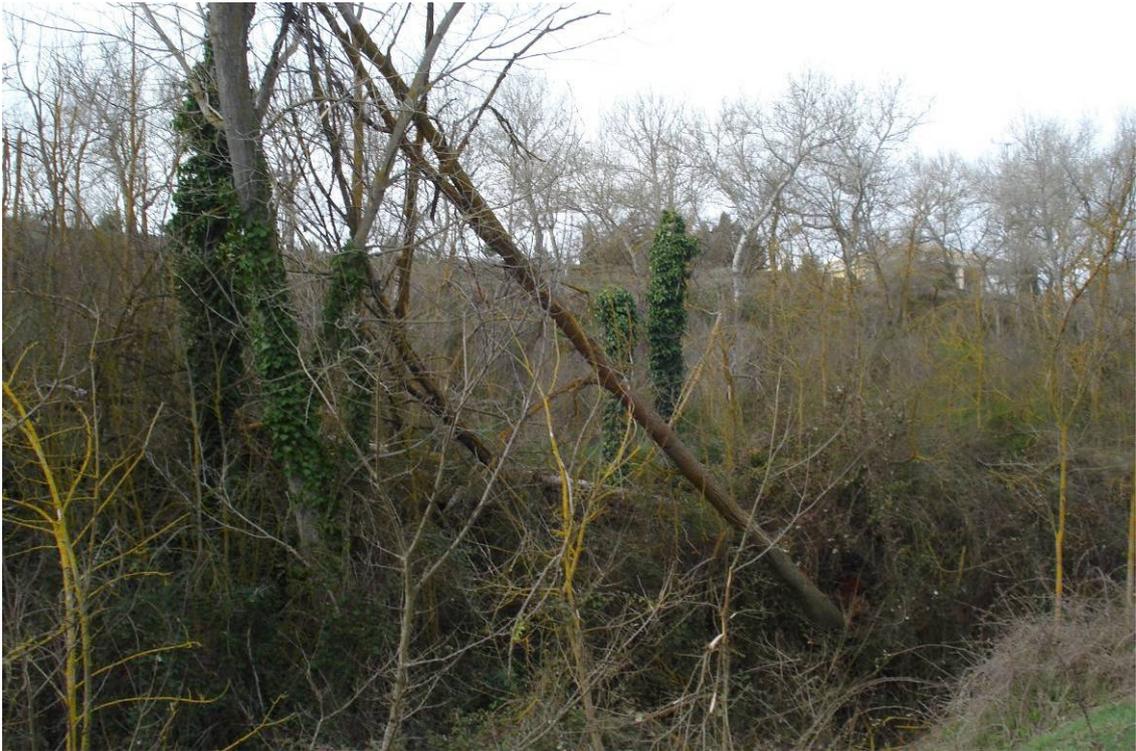
Estado de la vegetación del cauce antes de los trabajos

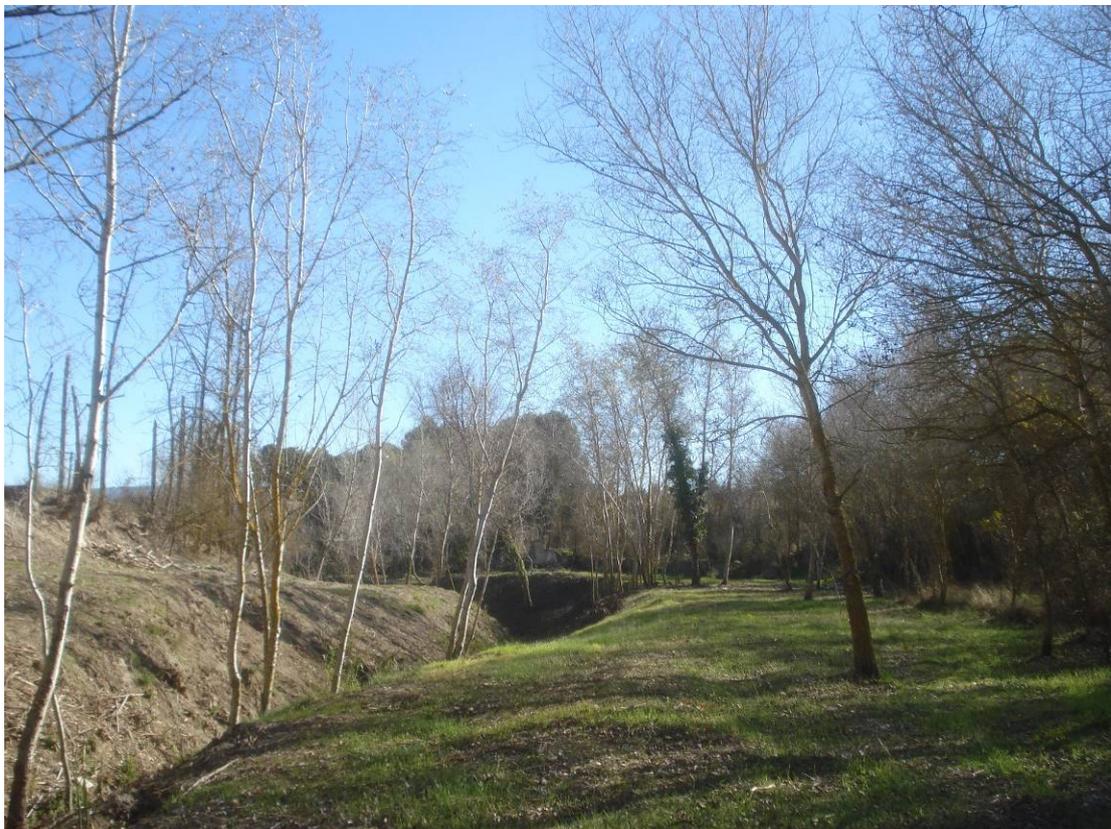
Estado de la vegetación del cauce tras los trabajos

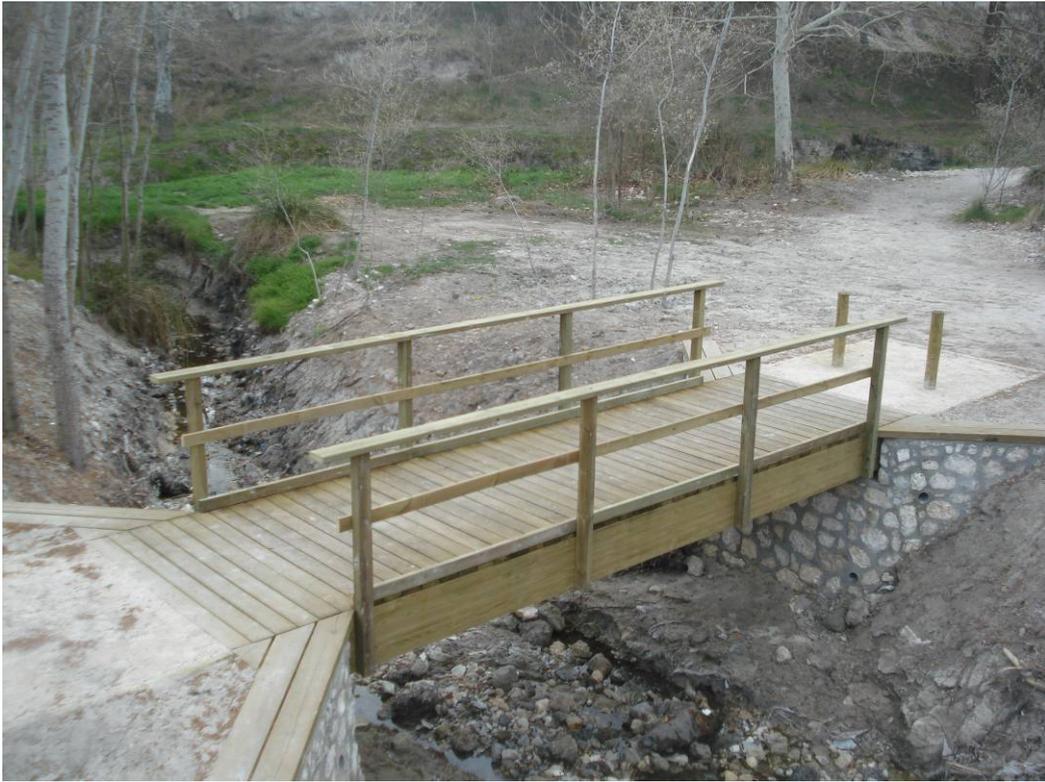
Vista de la pasarela peatonal instalada

3. El despeje del exceso de vegetación arbustiva permite la transitabilidad peatonal por las riberas del cauce, tanto para su mero disfrute social como para el acceso en el futuro de las cuadrillas de mantenimiento silvícola y control de especies invasoras. Para dar continuidad a esta transitabilidad a lo largo del todo el tramo de cauce, se instaló una pasarela peatonal de madera sobre el cauce de aguas bajas de 7 metros de longitud.
