ADECUACIÓN AMBIENTAL Y LIMPIEZA EN LA CUENCA DEL JÚCAR EN LA PROVINCIA DE ALICANTE (2010)

OBRAS DE ADECUACIÓN HIDRÁULICA Y MEDIOAMBIENTAL EN EL RÍO VINALOPÓ, NOVELDA (ALICANTE)

UNIDAD COMPETENTE: COMISARIA DE AGUAS

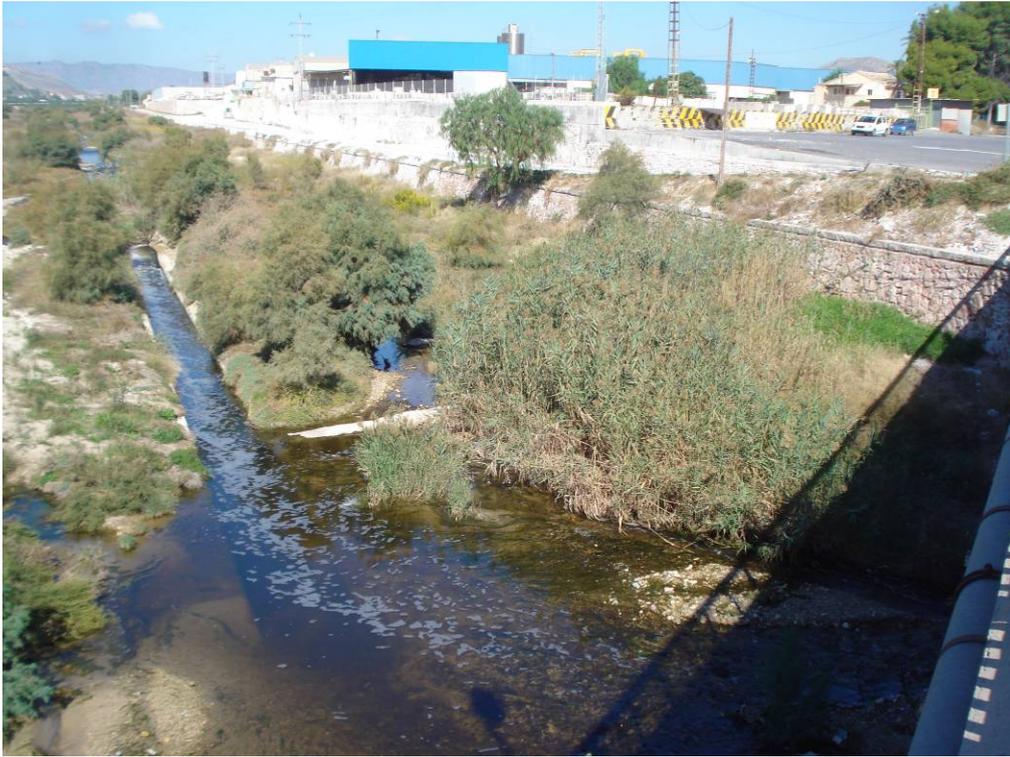
Vista de la proliferación de carrizo junto al puente de la carretera.

1. En la zona del encauzamiento urbano se desbrozó de forma manual una superficie de unos 200 metros cuadrados de carrizo hasta despejar el entorno del puente, respetando la vegetación autóctona. En los tarays colindantes se efectuaron podas sanitarias y de formación.

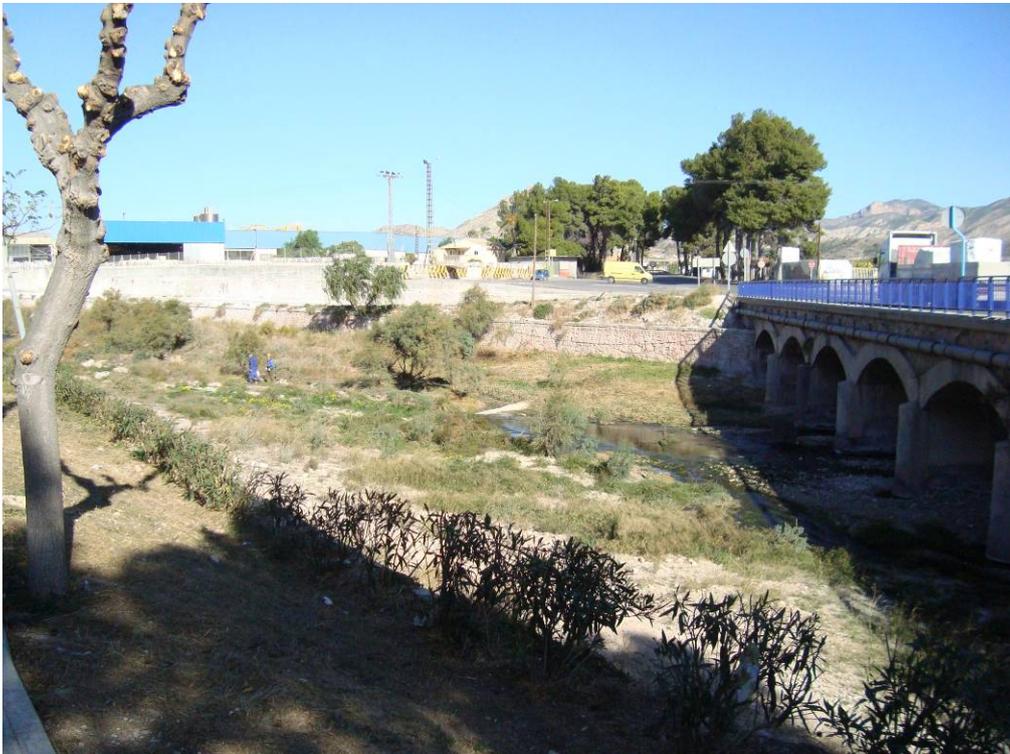
Aspecto del mismo punto tras los trabajos detallados.

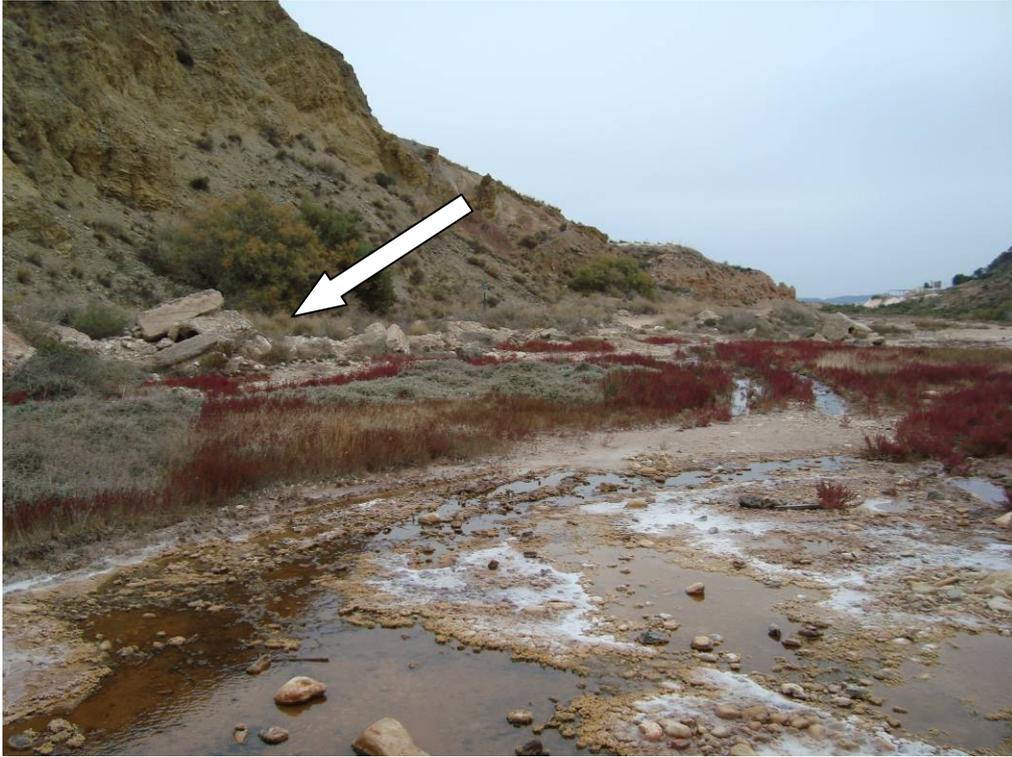
Aspecto de la zona de pozas donde se aprecia el cordón de escombros existente en la margen del río.

- b) Disposición de un cordón de tierra en la margen izquierda del río en un tramo de unos 60 ml para evitar la entrada de vehículos en el interior del cauce en la zona de las pozas, intentando frenar así la degradación del paraje. Esta mota fue cubierta con tierra vegetal y replantada con especies autóctonas (tarays).

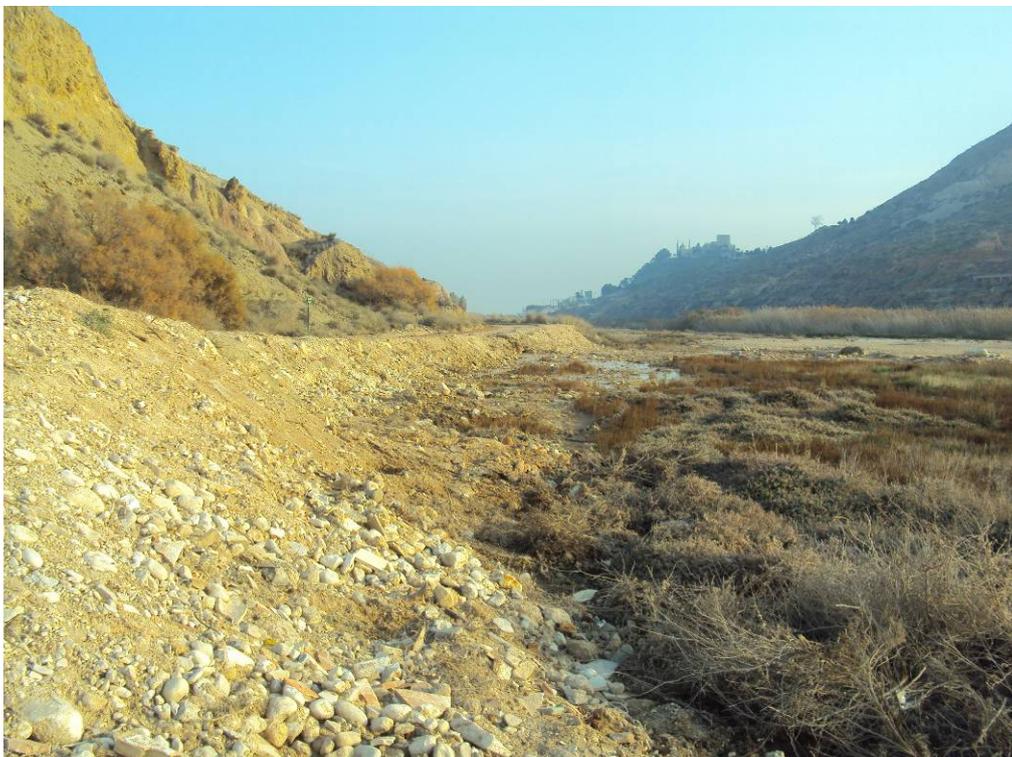
Aspecto del mismo punto de la margen del río tras la disposición de la mota.

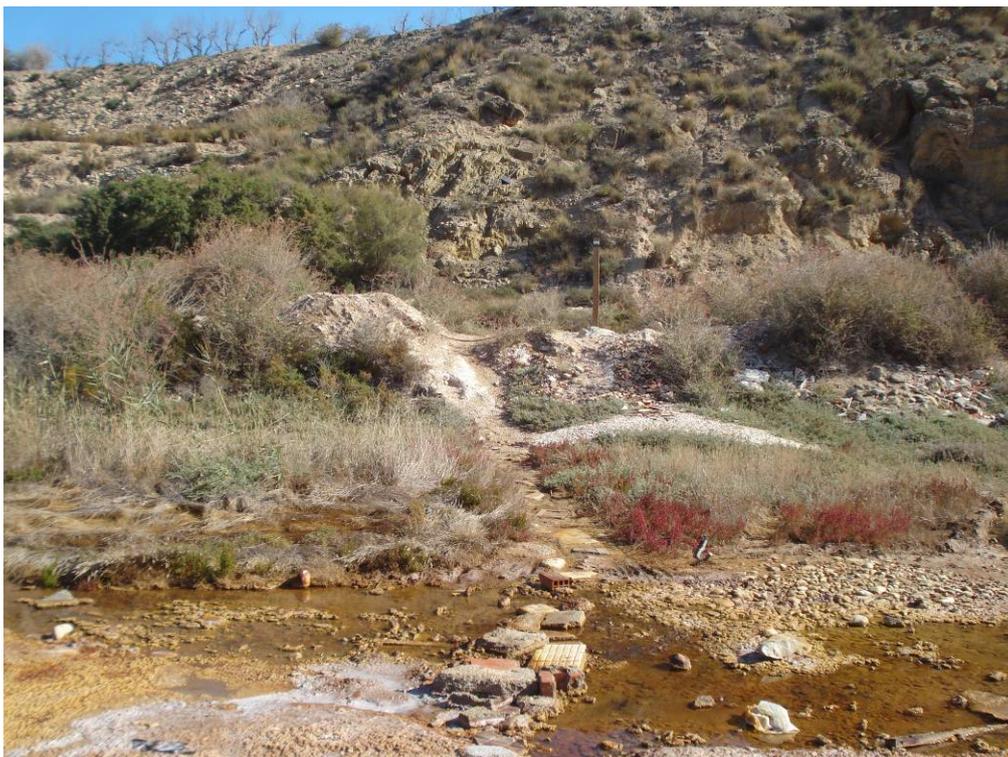
Aspecto del acceso peatonal al cauce existente antes de los trabajos, efectuado con escombros.

- c) Retirada de los escombros diversos acumulados por los usuarios de estas pozas a modo de rampa de acceso a las mismas, y disposición de una escalera de madera para acceso peatonal al cauce.

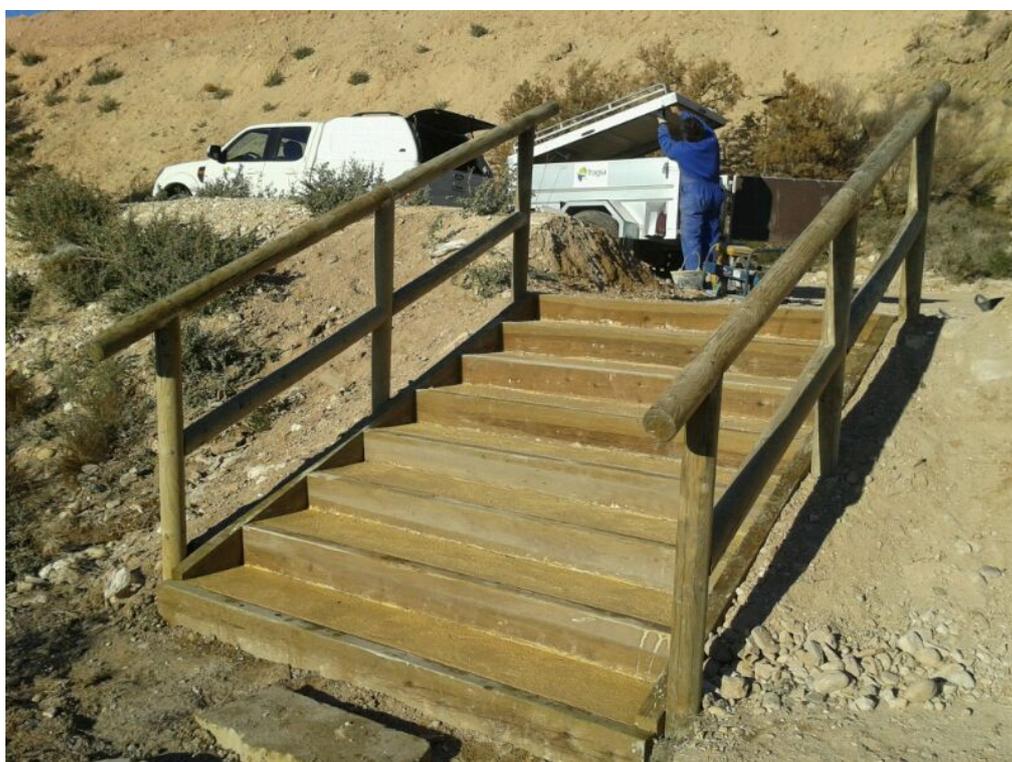
Aspecto del acceso peatonal al cauce tras los trabajos efectuados.
