ACTUACIONES DE CONSERVACIÓN DEL DOMINIO PÚBLICO HIDRÁULICO EN LOS CAUCES PÚBLICOS DE LA PROVINCIA DE ALICANTE (2010/2011)

ADECUACIÓN HIDRÁULICA Y MEDIOAMBIENTAL EN LA RAMBLA DE AGUAMARGA, ALICANTE (ALICANTE)

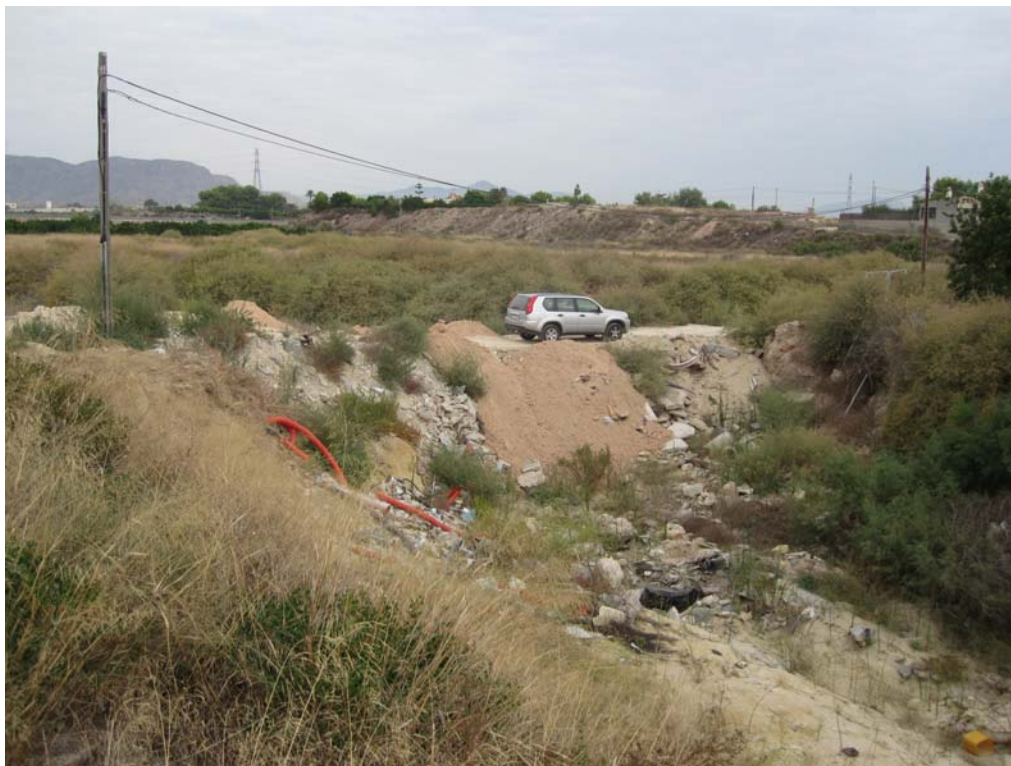
Dique de escombros que facilitaba el cruce de vehículos sobre la rambla.

4. Construcción de un badén en sustitución del dique de escombros que se había constituido como paso de fortuna de vehículos. En previsión de que este nuevo badén no fuese accesible por vehículos pesados en estado de carga máxima (debido a que sus rampas se han adaptado a la sección del cauce para no mermar su sección hidráulica), se ha rehabilitado un tramo de camino público abandonado de unos 300 m que da acceso a un puente próximo (en colaboración con el Ayuntamiento de Alicante), como alternativa para evitar que en el futuro el cauce se vuelva a rellenar ilegalmente para facilitar el paso de vehículos pesados.

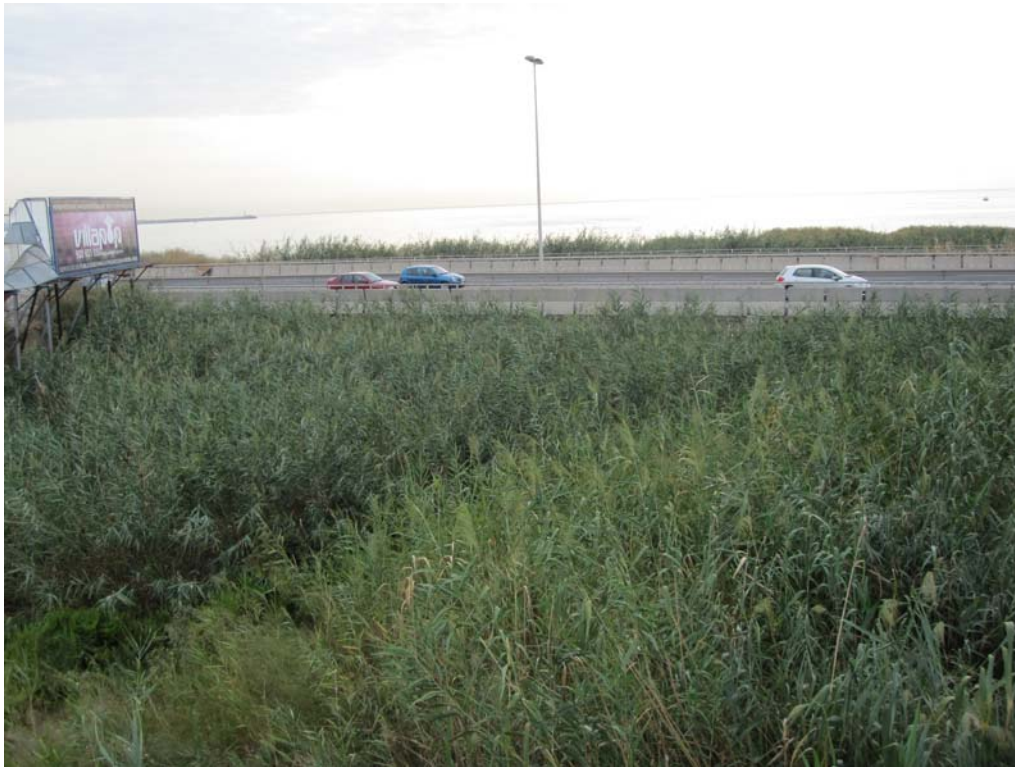
Estado previo del espeso carrizal existente en la zona de desembocadura.

3. Eliminación selectiva de las especies vegetales obstructivas de la corriente (carrizo), mediante su desbroce mecánico y posterior tratamiento químico, respetando y saneando otras especies autóctonas de ribera no obstructivas (tarays) para mejorar y potenciar su crecimiento.

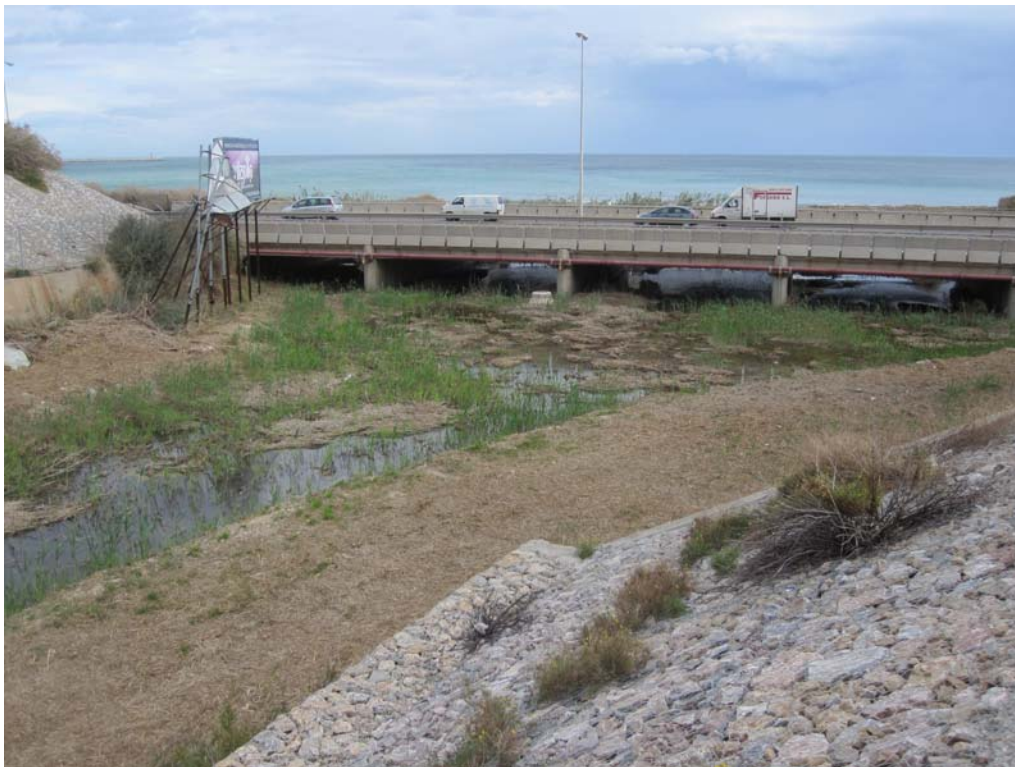
Estado final de la zona de desembocadura tras el tratamiento del carrizal.

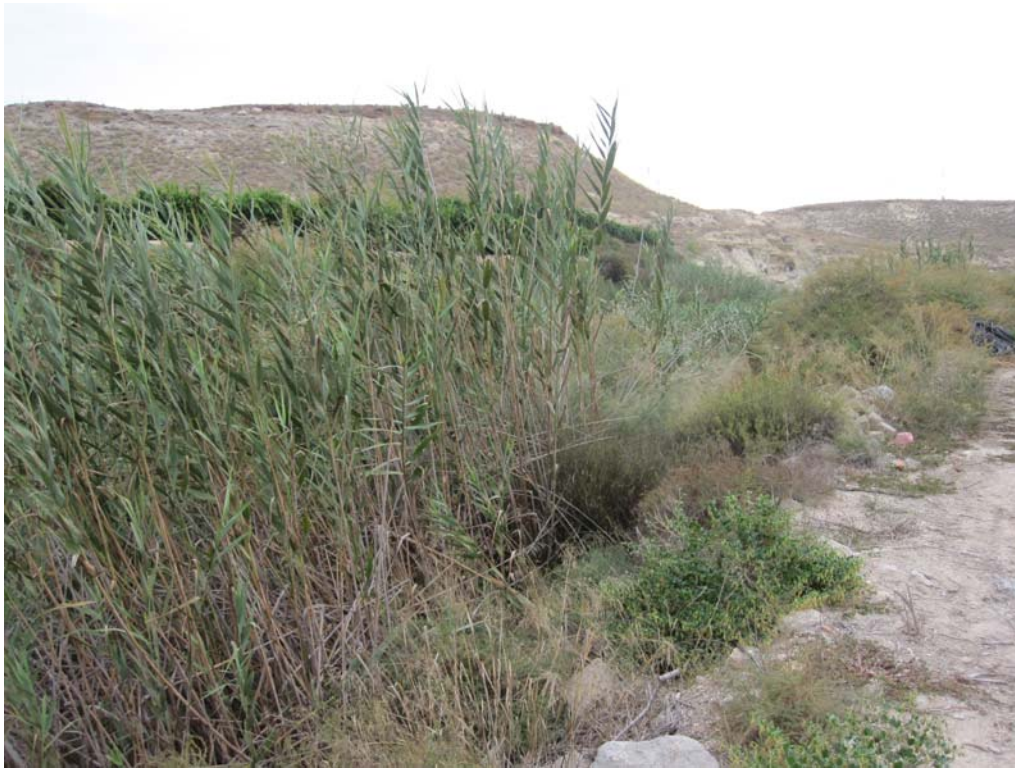
Estado previo de la vegetación en el cauce en el tramo de aguas arriba.

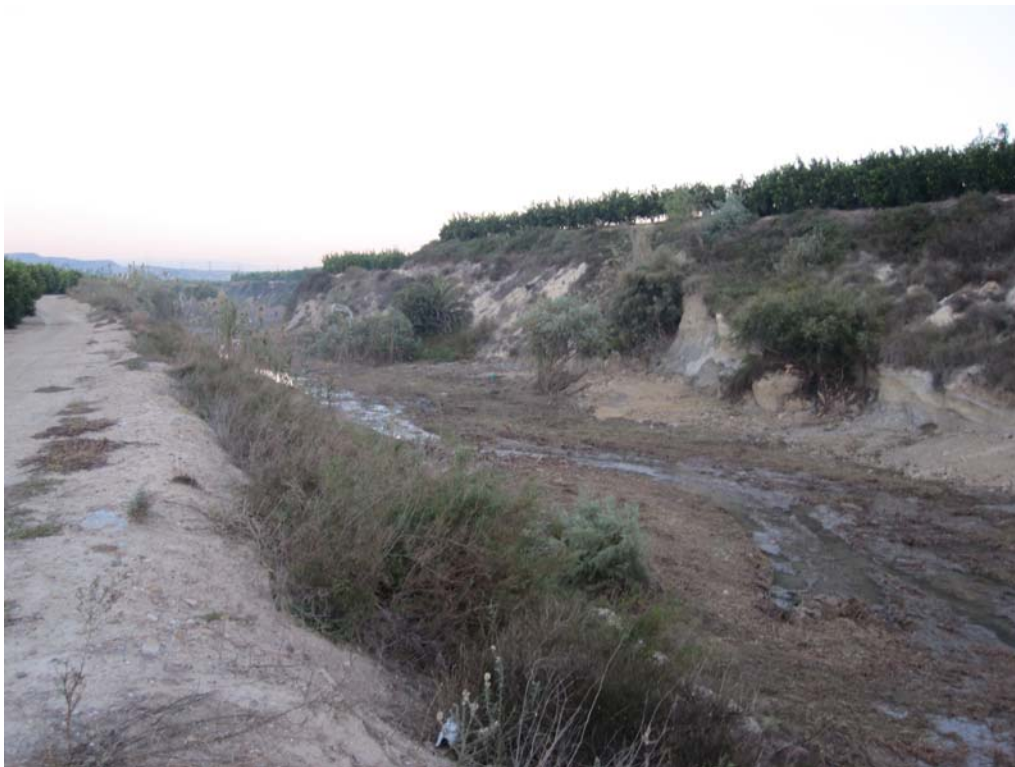
Estado final de la vegetación en el cauce en el tramo de aguas arriba.

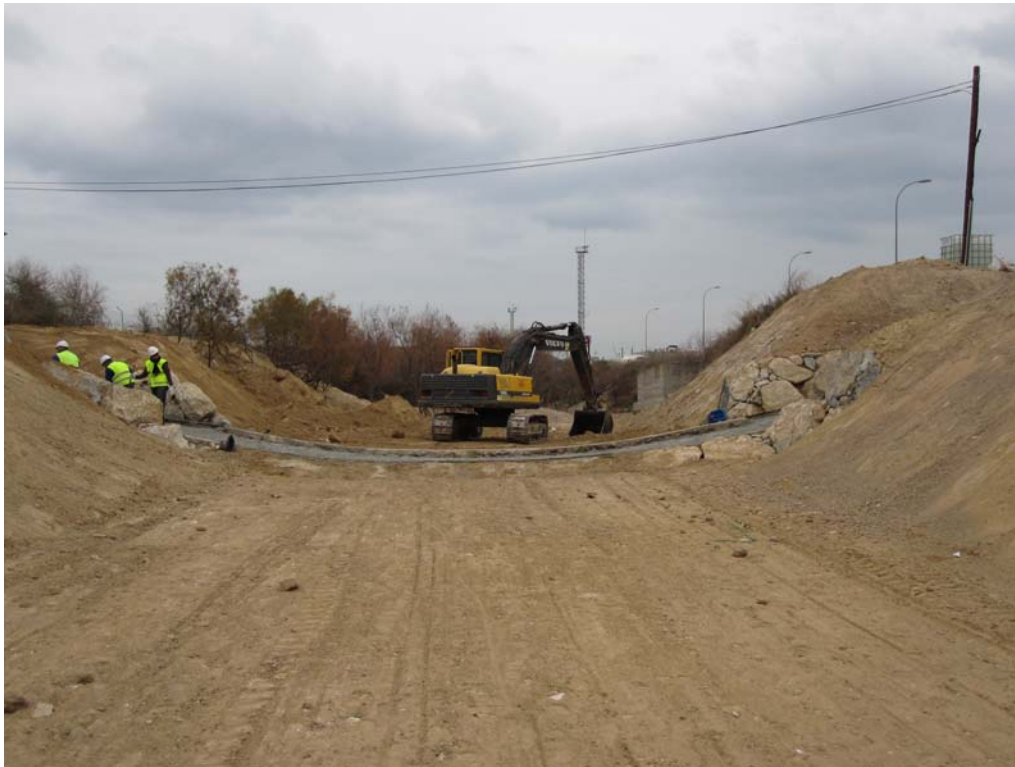
Construcción de badén donde existía un dique de escombros y retaluzado de la sección.

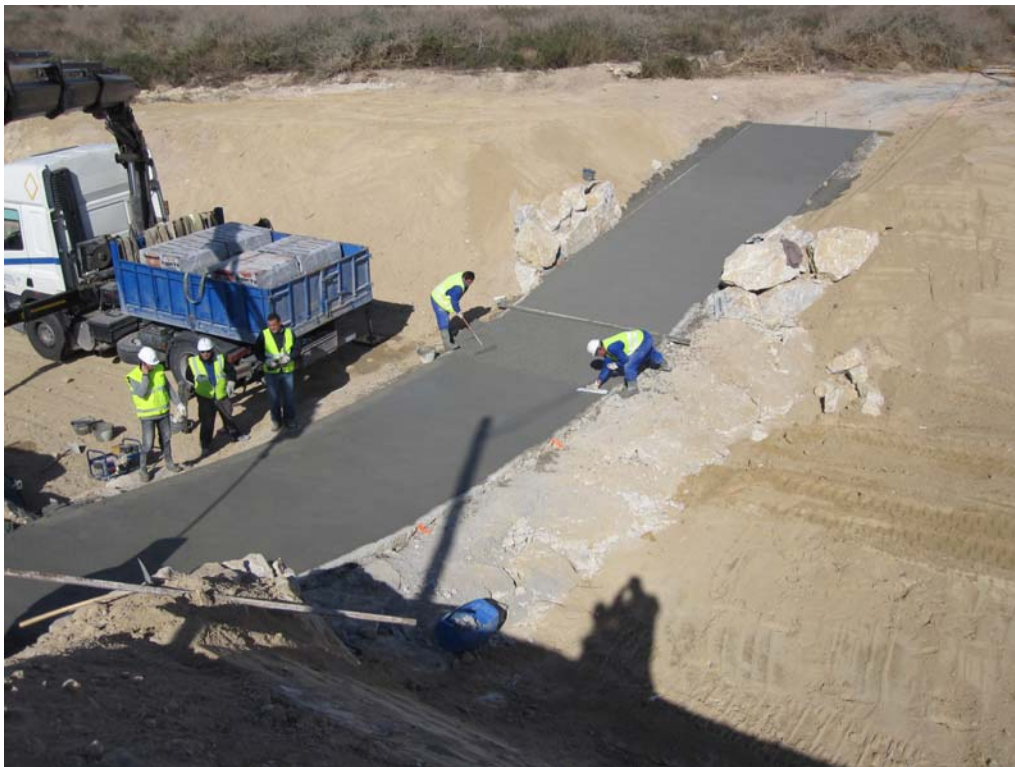
Detalle de la construcción del badén.

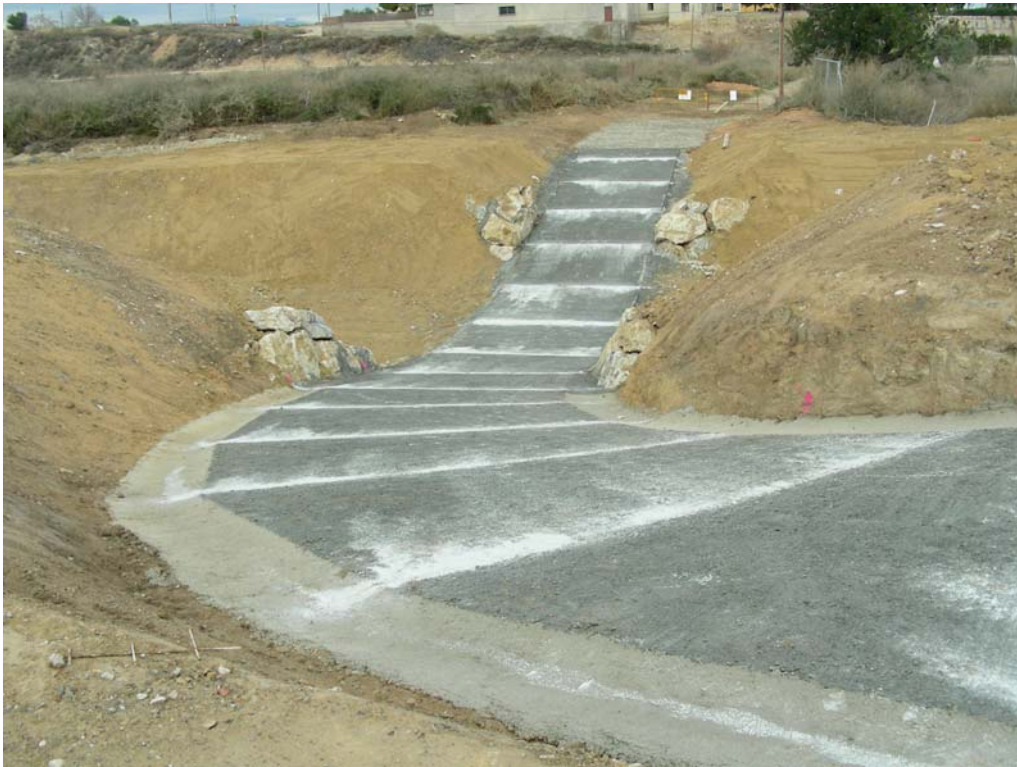
Aspecto del badén finalizado.

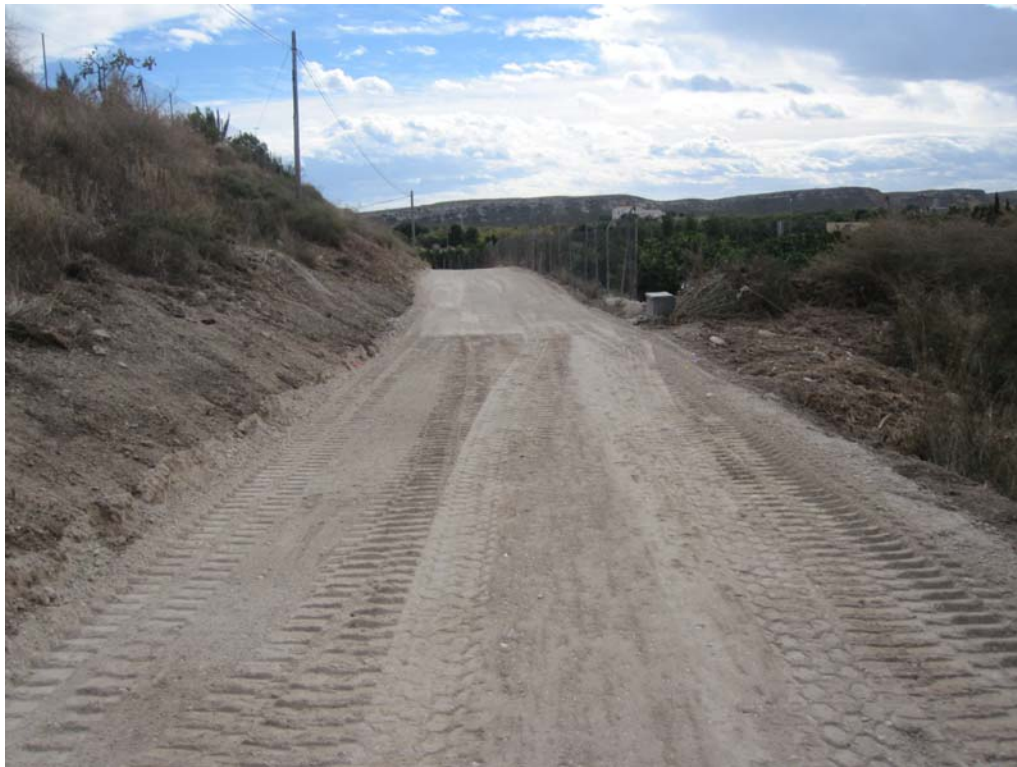
Aspecto del camino público recuperado como alternativa al paso de vehículos pesados.
