CONFEDERACIÓN HIDROGRÁFICA DEL JÚCAR

ACTUACIONES DE CONSERVACIÓN DEL DOMINIO PÚBLICO HIDRÁULICO EN LOS CAUCES PÚBLICOS DE LA PROVINCIA DE ALICANTE (2010/2011)

ADECUACIÓN HIDRÁULICA Y MEDIOAMBIENTAL EN LA RAMBLA SALITRE, MONÓVAR (ALICANTE)

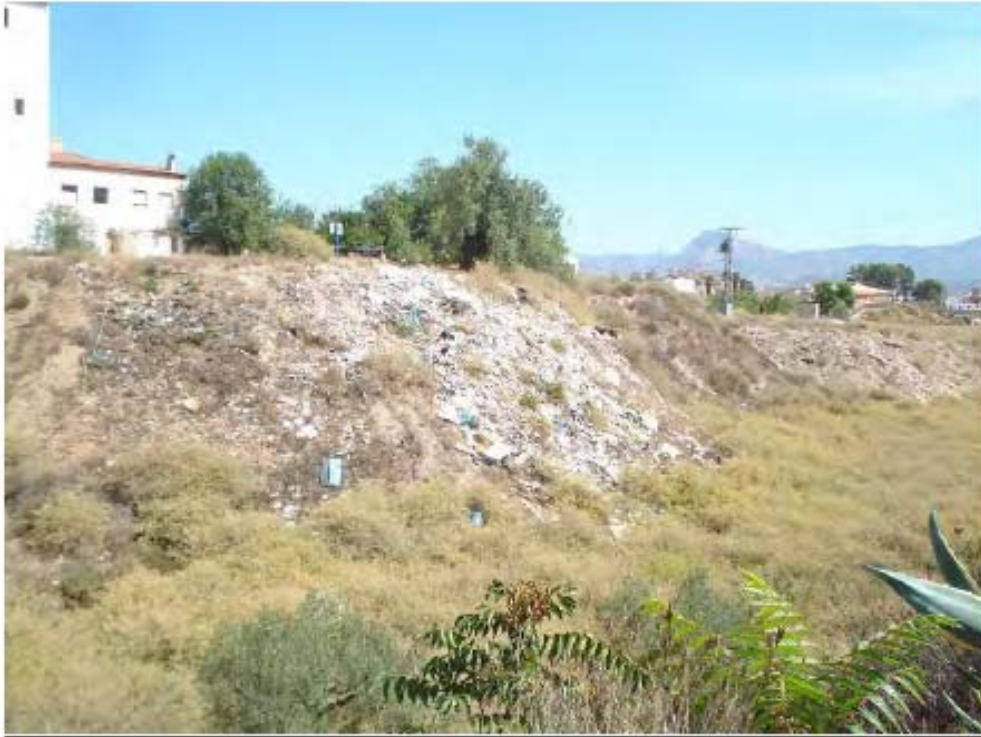
Estado de la abundantes RSI en el talud de la margen izquierda.

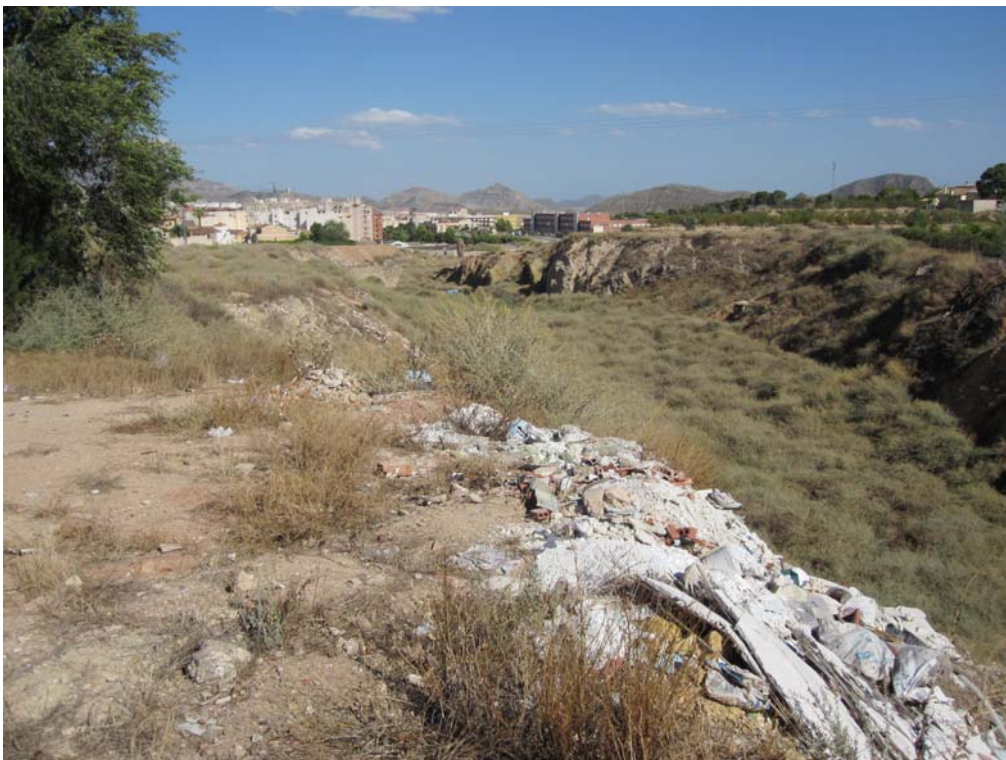
Aspecto inicial de la coronación del talud antes de actuar.

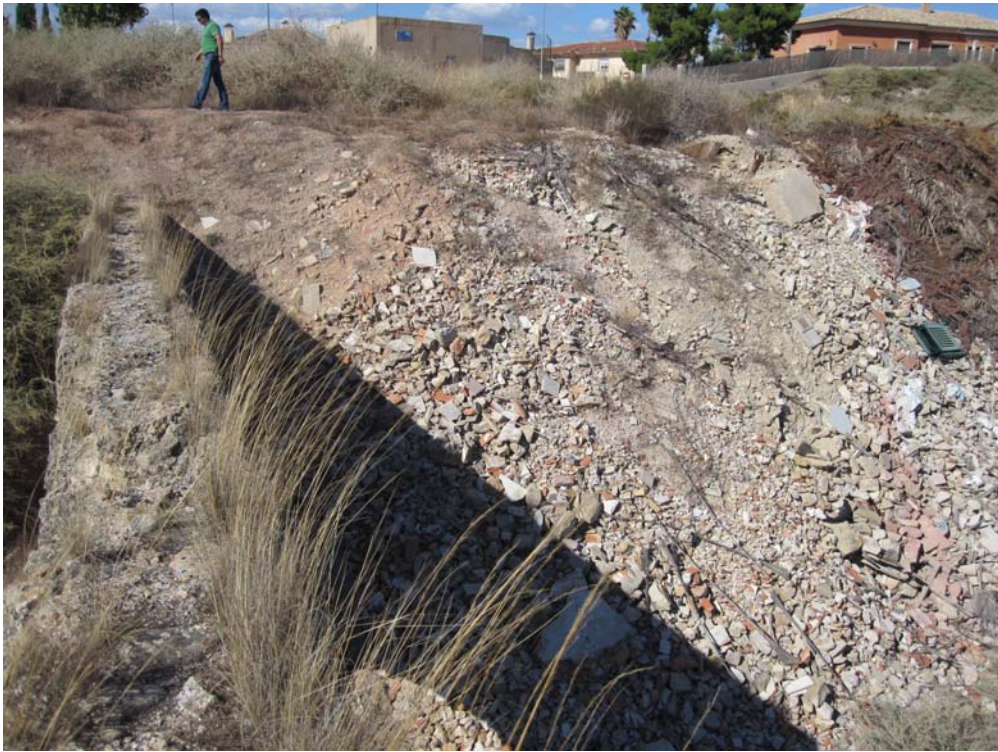
Estado inicial del talud junto acueducto existente.
