Actuaciones de conservación del Dominio Público Hidráulico y ordenación de uso social en la Cuenca del Júcar en la Provincia de Valencia 2009/2010

ADECUACIÓN HIDRÁULICA Y MEDIOAMBIENTAL DEL BARRANCO ESTRECHO EN EL T.M. DE CHIVA

CONFEDERACIÓN HIDROGRÁFICA DEL JÚCAR

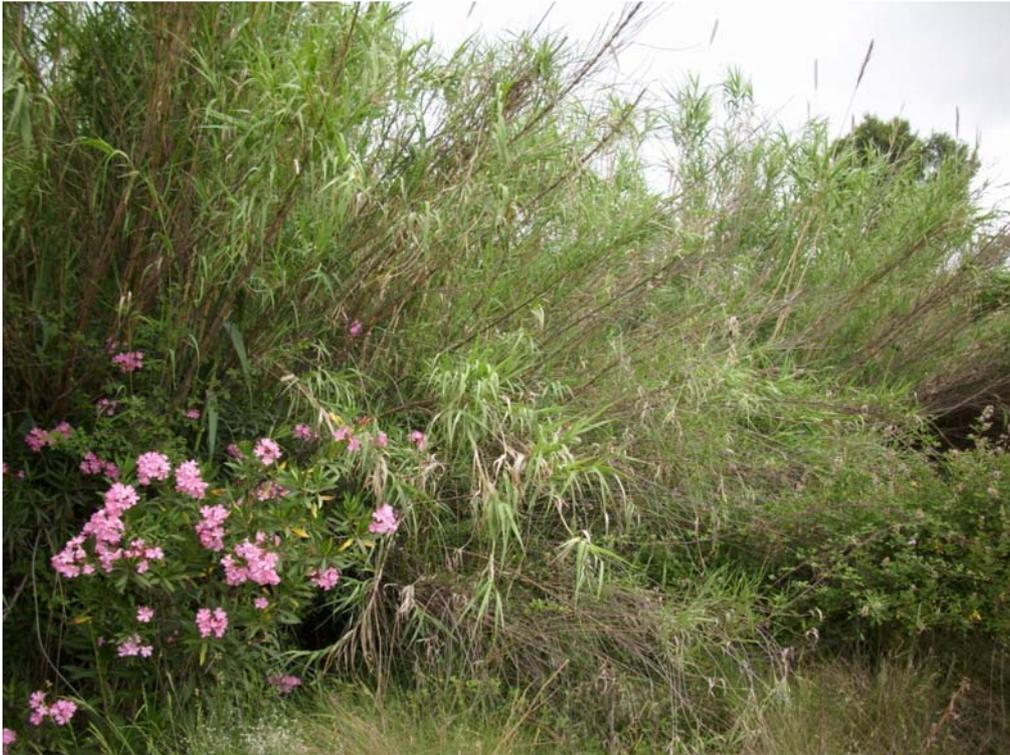
Situación antes de la actuación

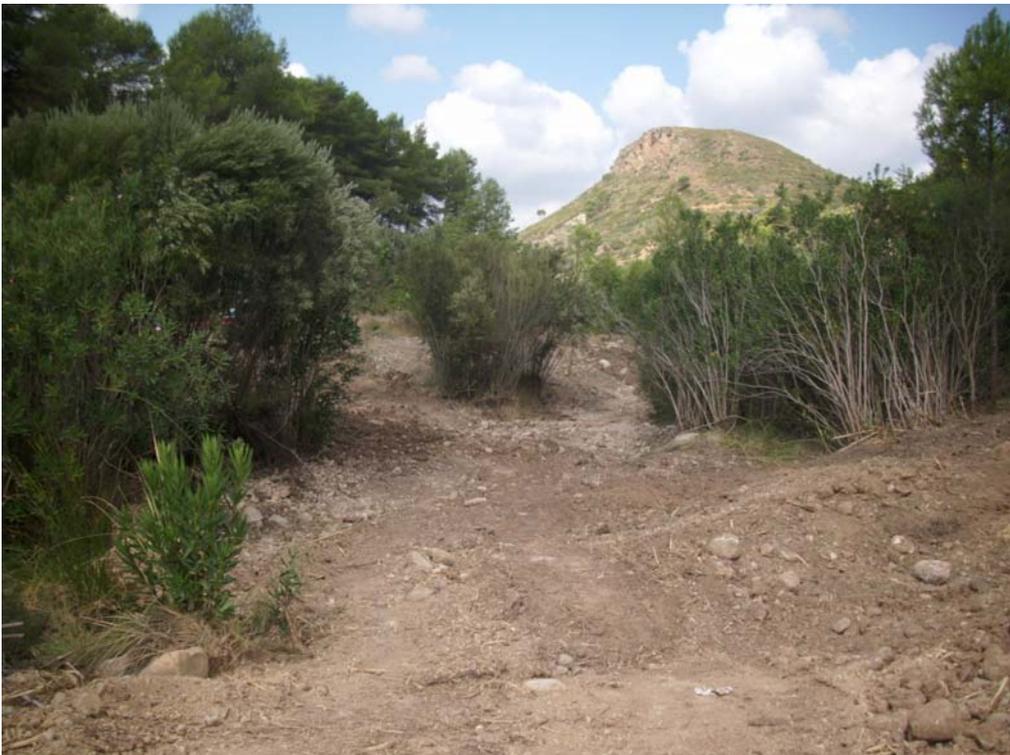
Situación después de la actuación

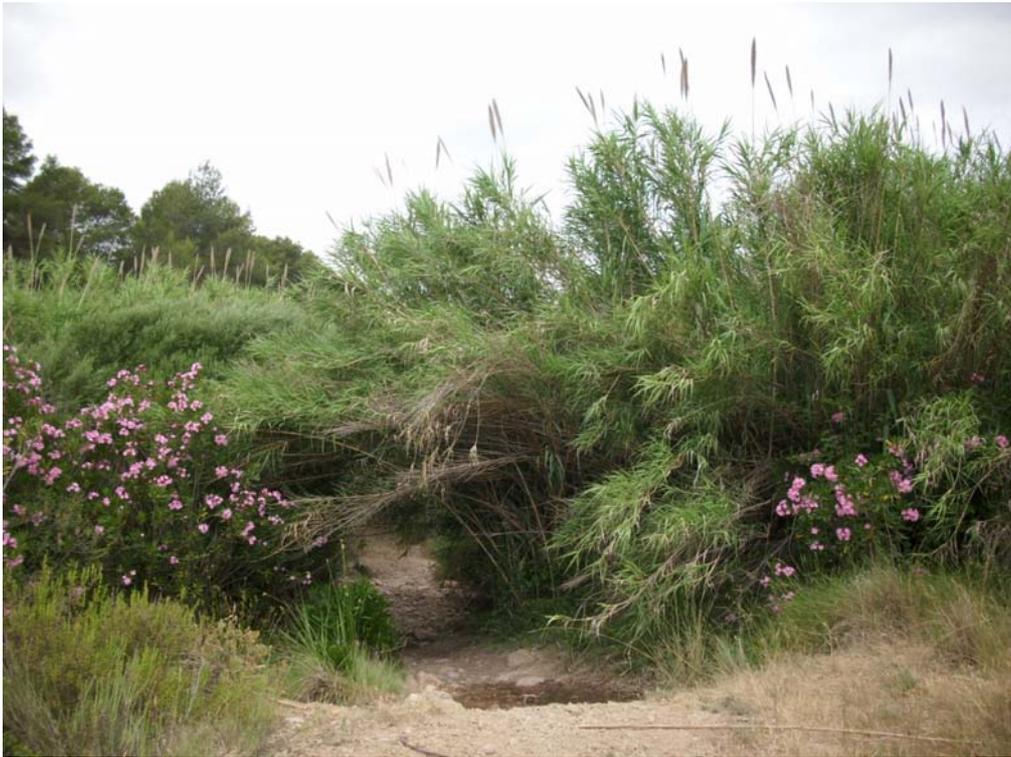
Situación antes de la actuación

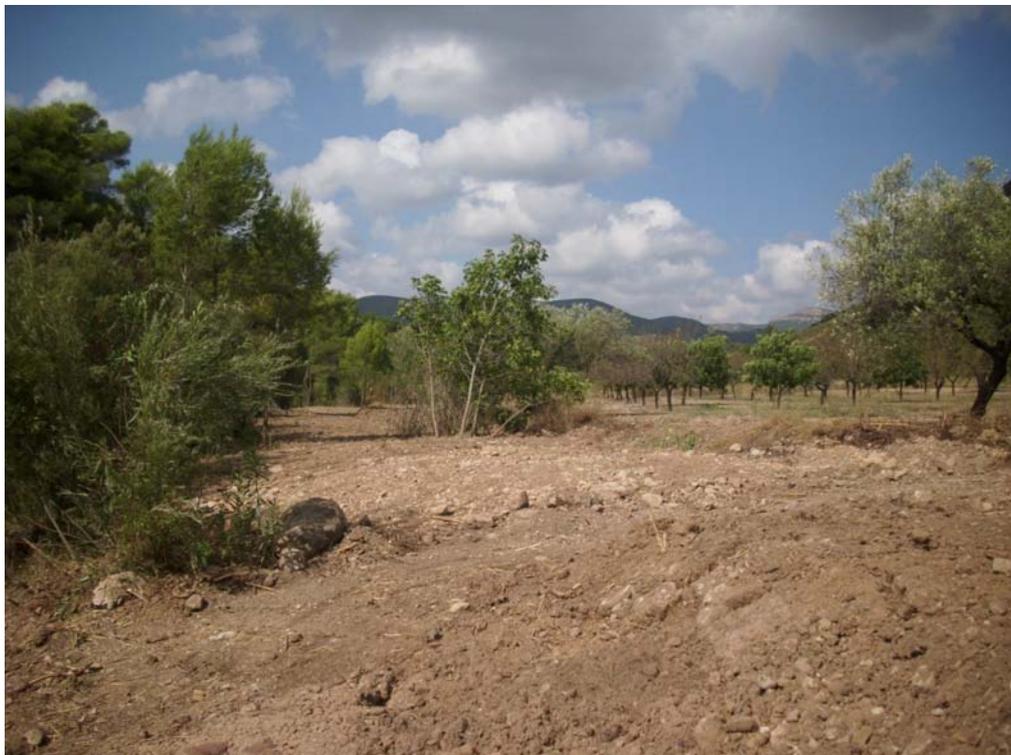
Situación después de la actuación
