Actuaciones de conservación del Dominio Público Hidráulico y ordenación de uso social en la Cuenca del Júcar en la Provincia de Valencia 2009/2010

ADECUACIÓN HIDRÁULICA Y MEDIOAMBIENTAL DEL BARRANCO ANGOLETJA EN EL T.M. DE LLUTXENT

CONFEDERACIÓN HIDROGRÁFICA DEL JÚCAR

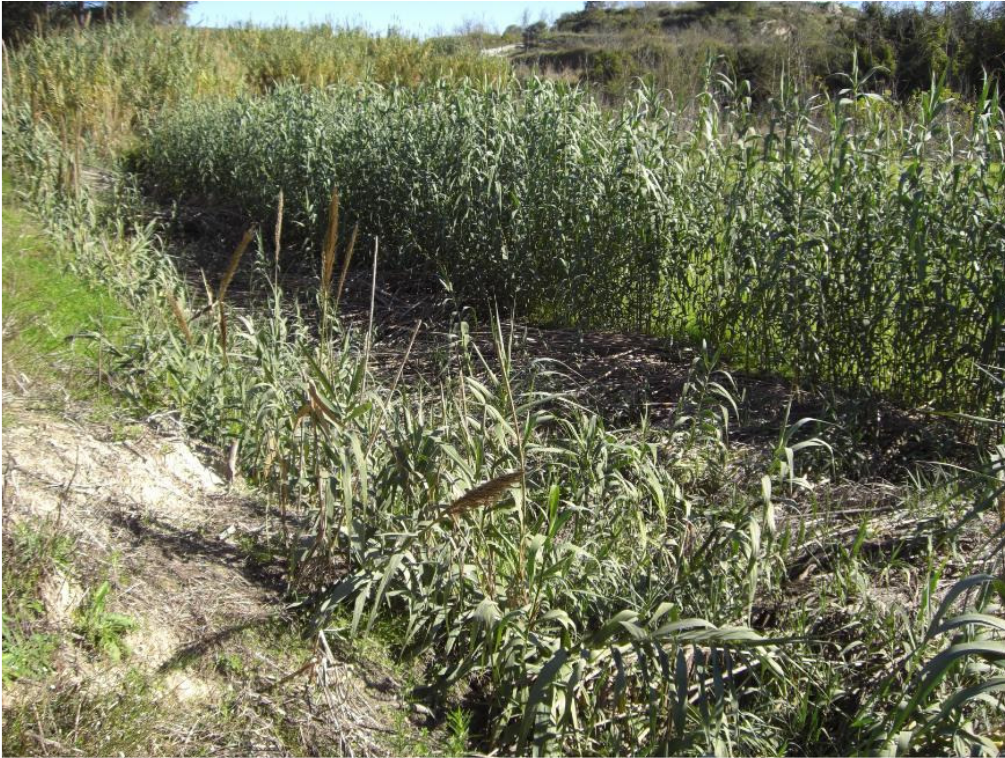
Situación antes de la actuación

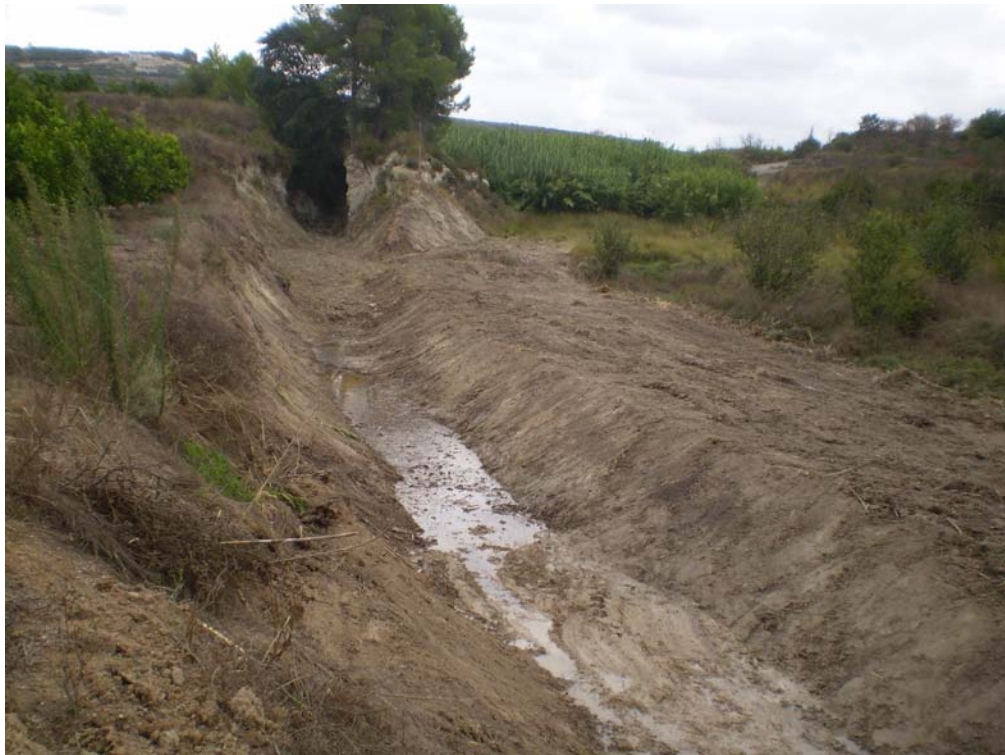
Situación después de la actuación
