CONFEDERACIÓN HIDROGRÁFICA DEL JÚCAR

OBRAS DE ADECUACIÓN AMBIENTAL Y LIMPIEZA EN LA CUENCA DEL JÚCAR EN LA PROVINCIA DE ALICANTE (2010)

## RECONSTRUCCIÓN DE SENDA FITOCLIMÁTICA EN EL BARRANCO DE ALADRAC, PENÁGUILA (ALICANTE)

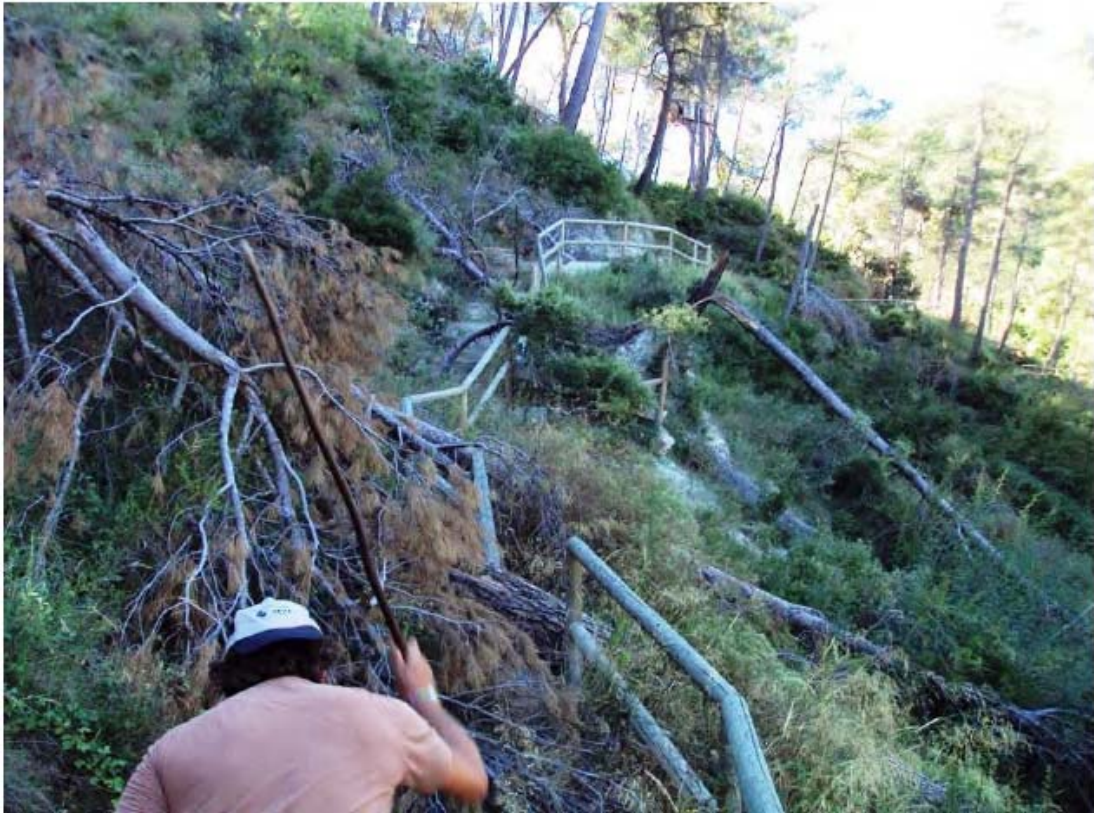
Aspecto general del gran número de árboles caídos sobre la senda.

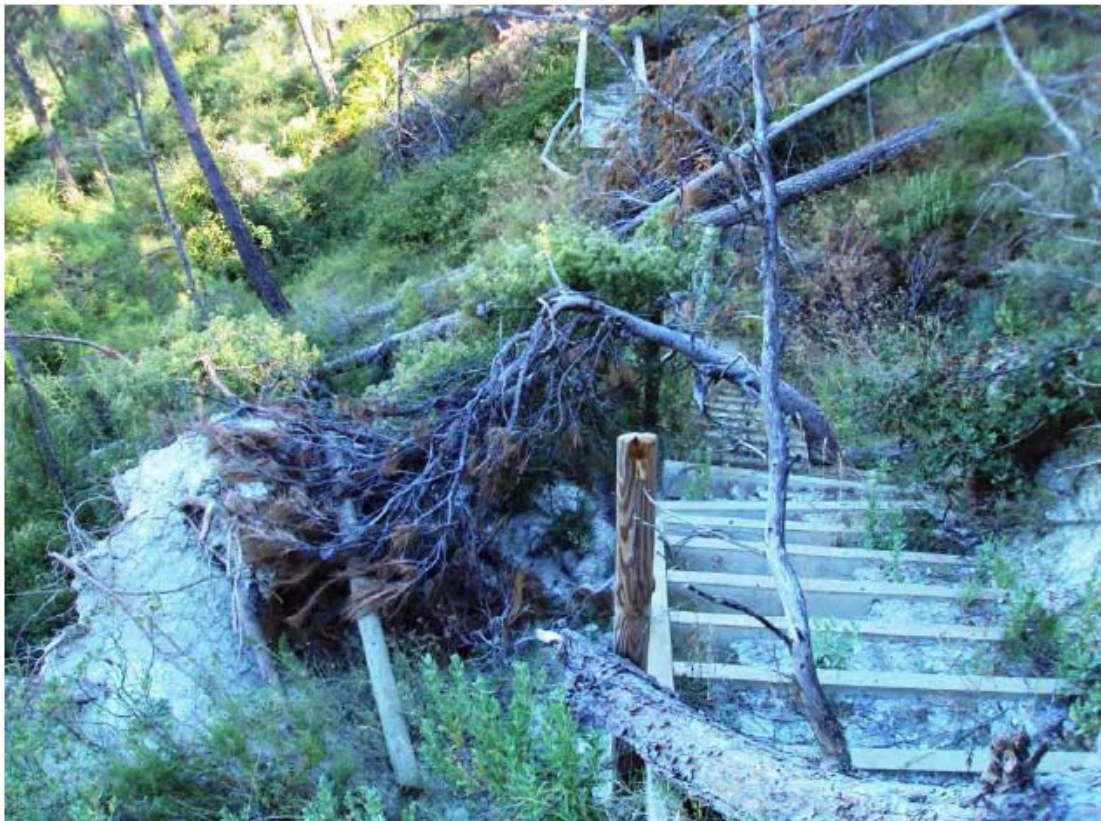
Detalle de los desperfectos ocasionados en la senda existente.

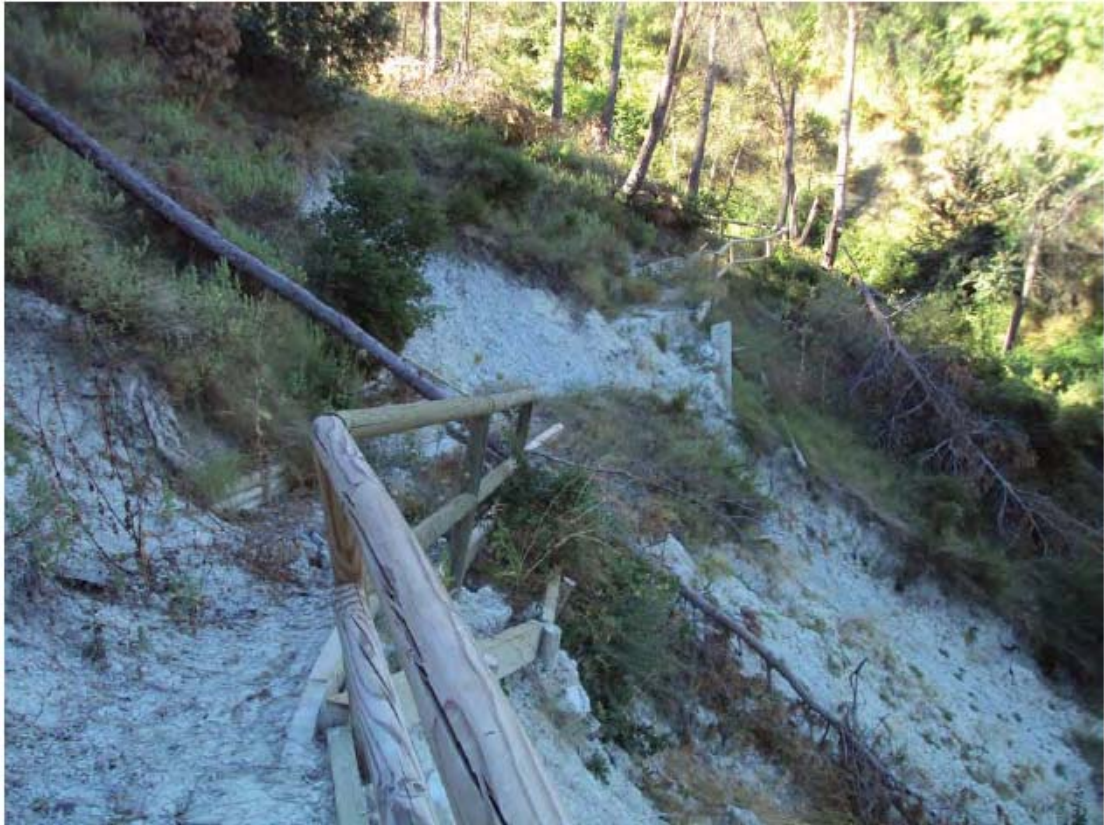
Detalle del deslizamiento de ladera que arrastró parte de la senda existente.

3. Reconstrucción integral de la senda en el tramo destruido por deslizamientos de ladera, estableciendo un nuevo itinerario que evita esta zona inestable con la intención de que no se repitan daños en la senda ante eventuales deslizamientos que puedan producirse en el futuro. Construcción de escaleras de acceso a este nuevo tramo de senda.

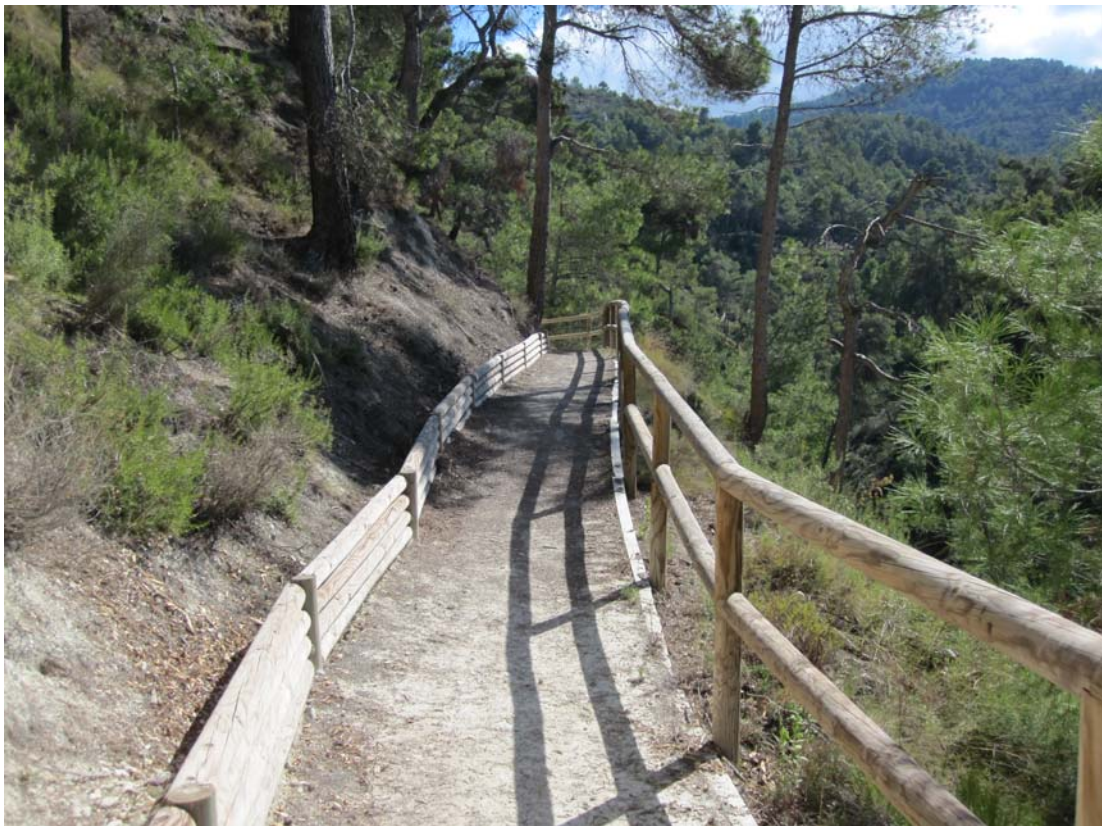
Aspecto de la senda una vez retirados los árboles caídos y reparada.

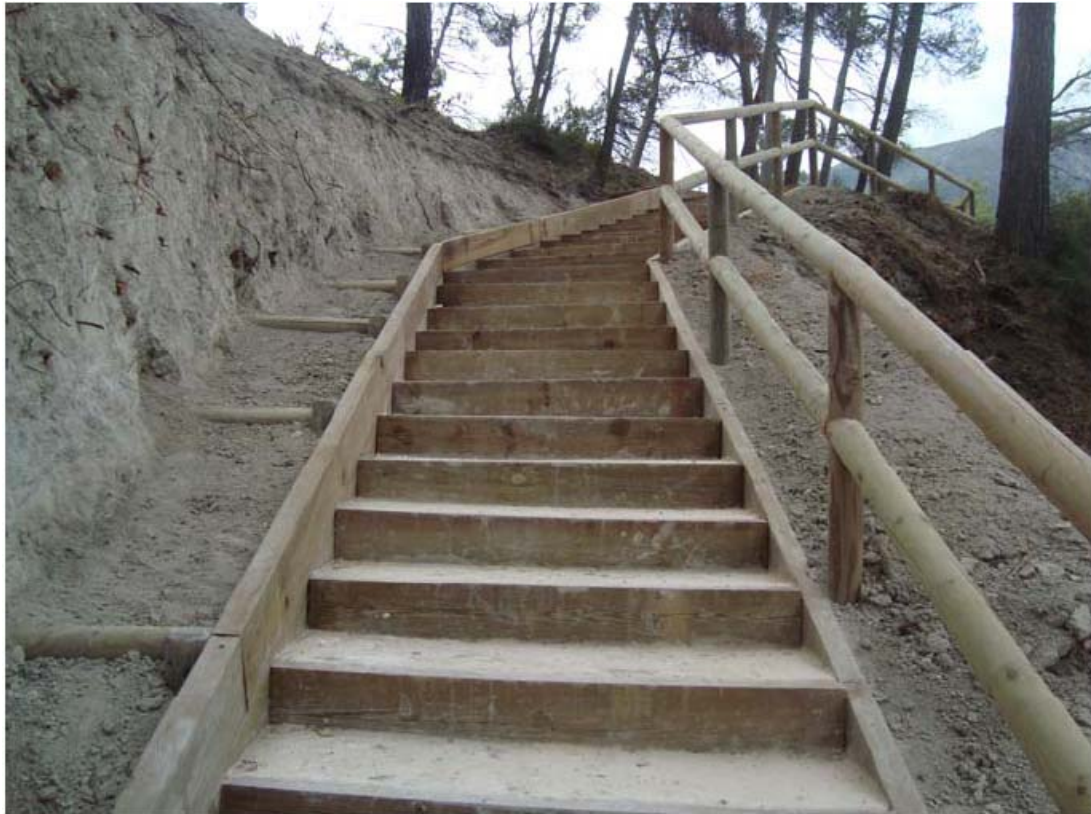
Nuevo tramo de senda construido para evitar zona de deslizamientos.

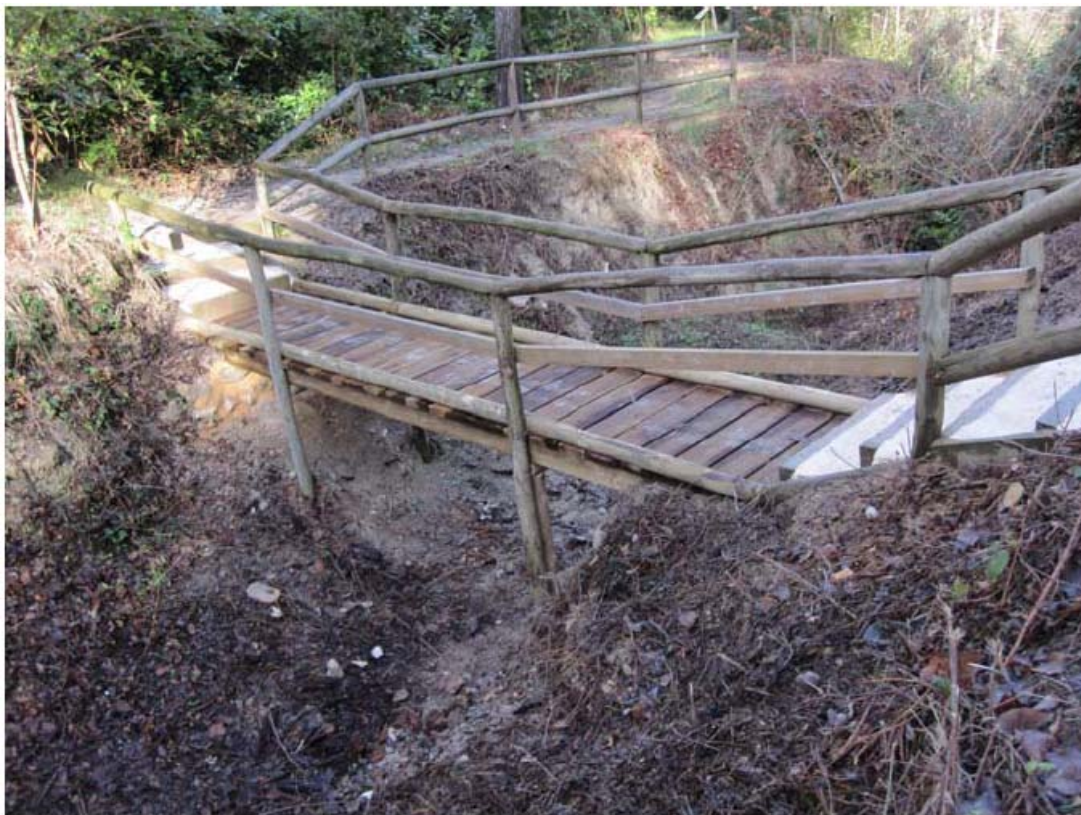
Saneado de pasarela preexistente.

4. Reparación general de los desperfectos sufridos en talanqueras y fajinas de contención, así como en las pasarelas existentes desde tiempo inmemorial, en las que se han sustituido tabloneros rotos o podridos.
