OBRAS DE ADECUACIÓN AMBIENTAL Y LIMPIEZA EN LA CUENCA DEL JÚCAR EN LA PROVINCIA DE ALICANTE (2010)

## RECUPERACIÓN DE LA CAPACIDAD HIDRÁULICA DE LOS BARRANCOS DEL BALADRAR Y DE SANT JAUME, BENISSA (ALICANTE)

UNIDAD COMPETENTE: COMISARIA DE AGUAS

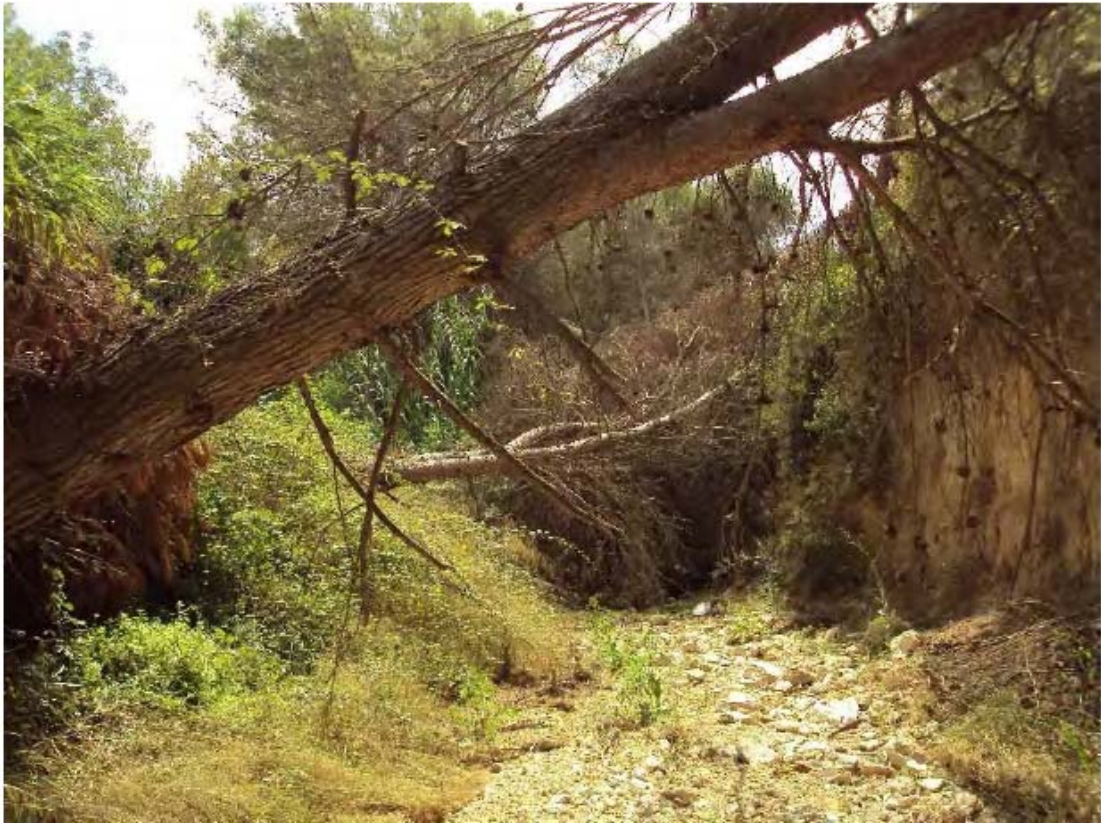
Estado de la arboleda existente en el curso medio de los barrancos antes de las actuaciones.

1. Tratamiento silvícola de la vegetación existente en el interior de estos barrancos, consistente en el apeo, desramado, tronzado y extracción de más de un centenar de ejemplares arbóreos vencidos o caídos. Este tratamiento se realizó de forma selectiva, respetando los numerosos ejemplares sanos de especies autóctonas existentes en las riberas y efectuando podas sanitarias en aquellos otros que lo requiriesen.

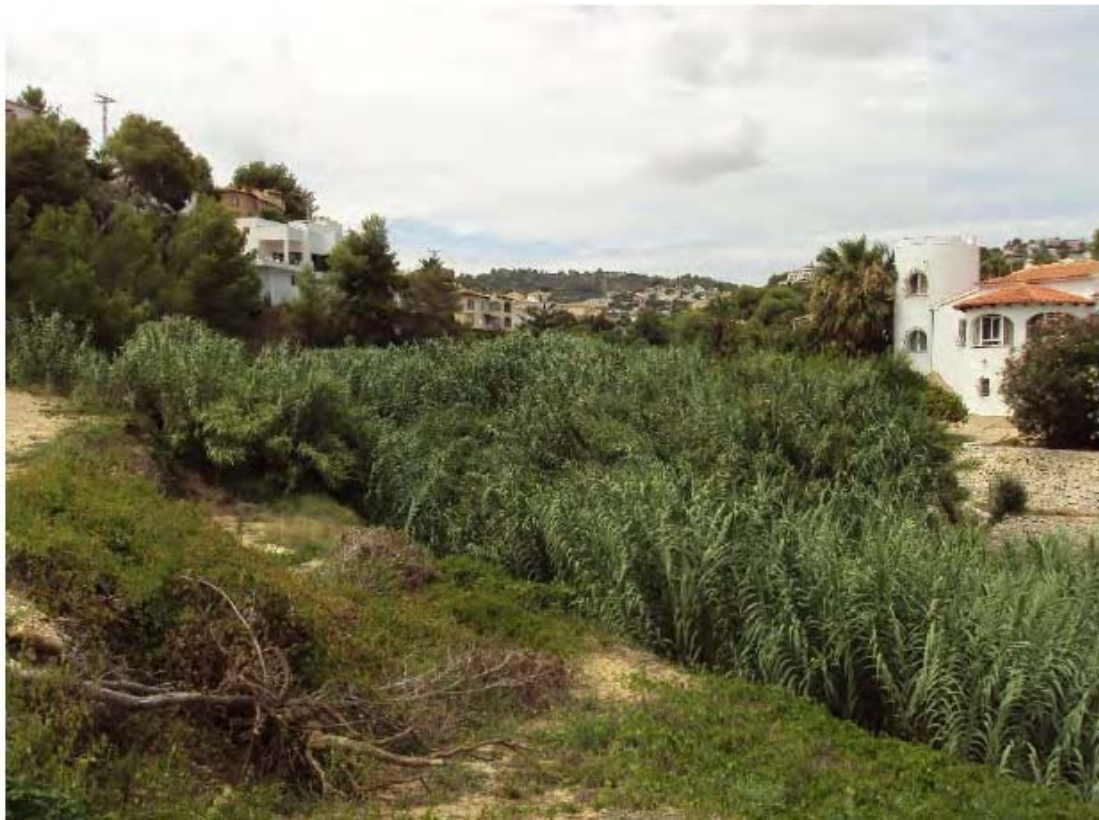
Estado de cañar existente en el curso bajo antes de las actuaciones.

4. Desbroce y triturado in situ de la densa masa de cañar (arundo donax) existente desde la confluencia de ambos barrancos hasta su desembocadura en la cala del Baladrar.

5. Tras el desbroce del cañar, se procedió a la excavación y remoción del terreno para extraer los rizomas del lecho con la intención de evitar, o al menos ralentizar, la nueva proliferación de esta especie invasora.

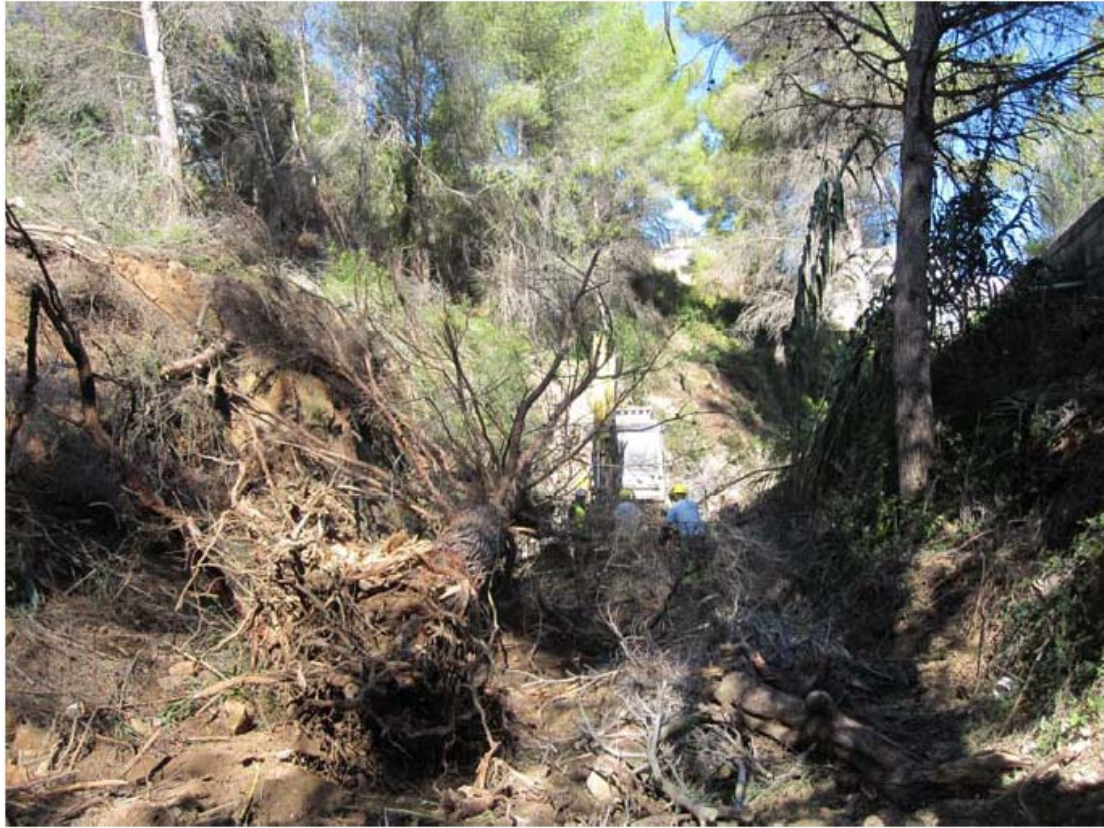
Detalle de los trabajos selvícolas efectuados en el curso medio.

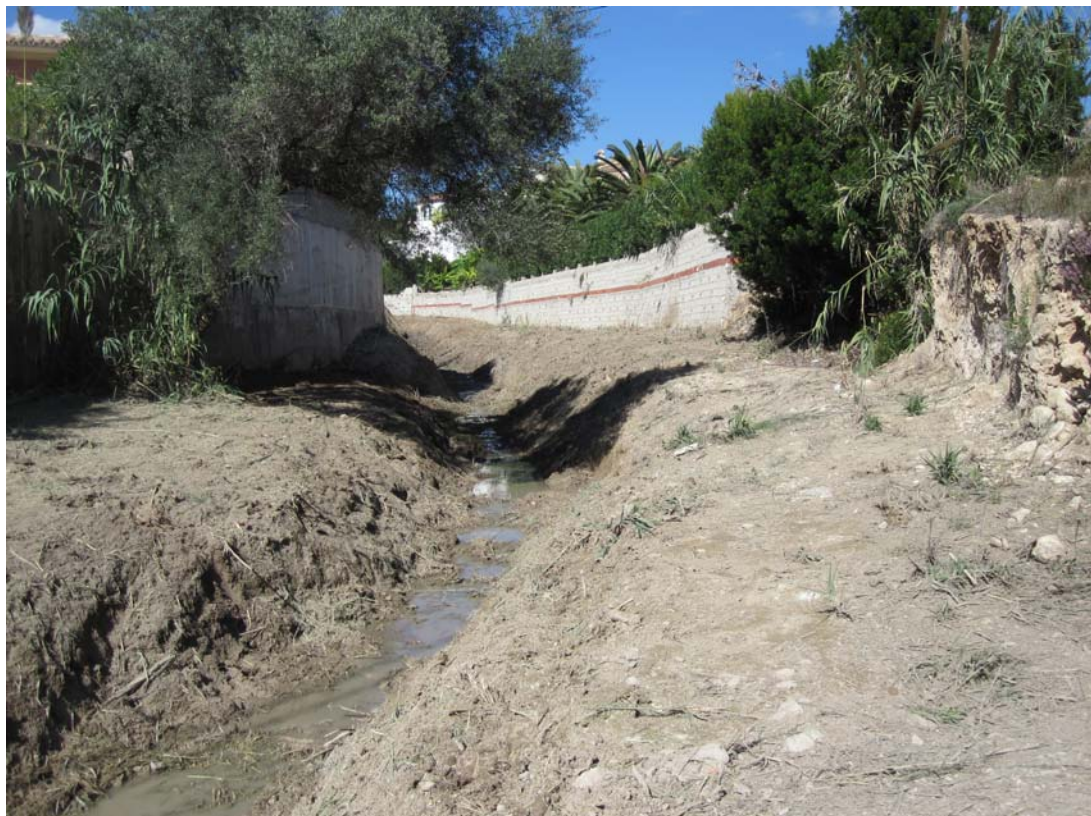
Aspecto del curso bajo una vez retirado el cañal.
