CONFEDERACIÓN HIDROGRÁFICA DEL JÚCAR

Actuaciones de conservación del Dominio Público Hidráulico y ordenación de uso social en la Cuenca del Júcar en la Provincia de Valencia 2009/2010

ADECUACIÓN HIDRÁULICA Y MEDIOAMBIENTAL DEL BARRANCO TEULAR EN EL T.M. DE VILLAMARXANT

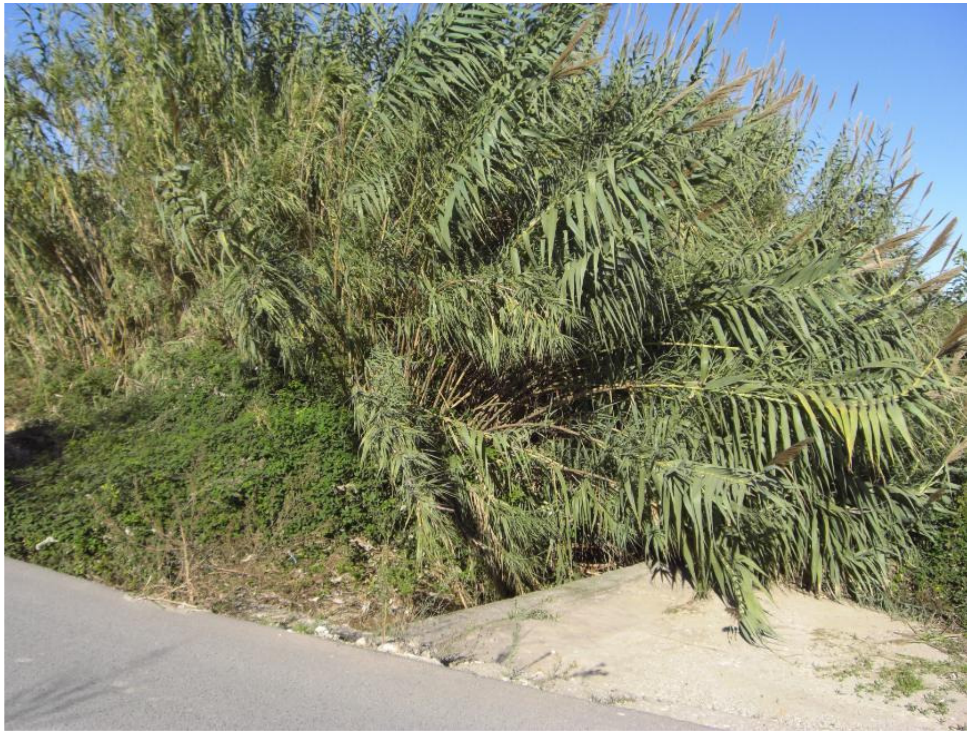
Situación antes de la actuación

En el tramo objeto de actuación se llevó a cabo una serie de actuaciones encaminadas a la recuperación de la capacidad fluvial del mismo. Se propuso, para ello, la eliminación de la vegetación invasora, principalmente caña (*Arundo donax*) que se encontraba, tanto en el lecho del cauce, como en las riberas. Por otra parte, se redujo considerablemente la densidad de especies arbustivas, tales como la zarza (*Rubus sp.*), las cuales podían llegar a causar problemas de tipo hidráulico, de diversidad de especies y de conflictos con la propiedad privada.
