REDACCIÓN DEL PLAN DIRECTOR DE DEFENSA CONTRA LAS AVENIDAS EN LA COMARCA DE LA MARINA BAJA (ALICANTE)

FICHA GEOTÉCNICA OBRA DE FÁBRICA ALF-104 RAMBLA DE L'ALBIR Y BARRANC FONDO ALFAZ DEL PÍ

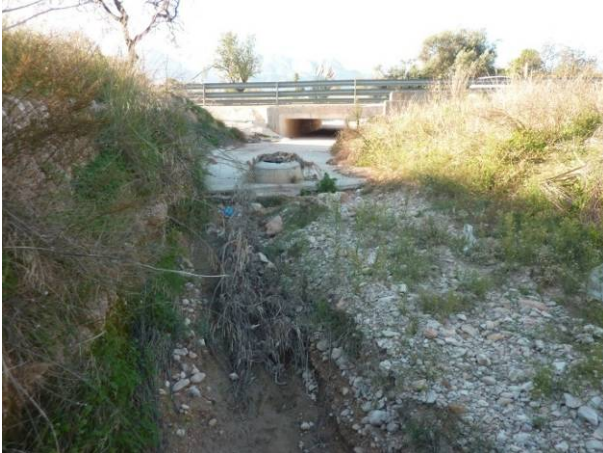
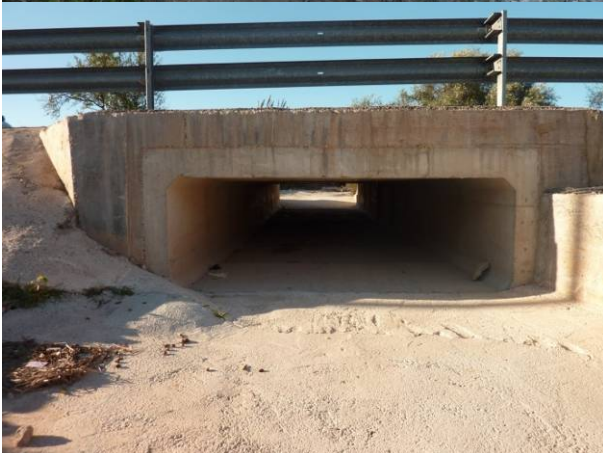
Otro punto conflictivo es el punto de cruce del Barranco Soler con la N-332. La deficiente capacidad de desagüe de la obra de paso, junto al aterramiento del cauce y un quiebro brusco en la alineación del barranco son parte del problema.

Exiguo paso bajo la carretera N-332.

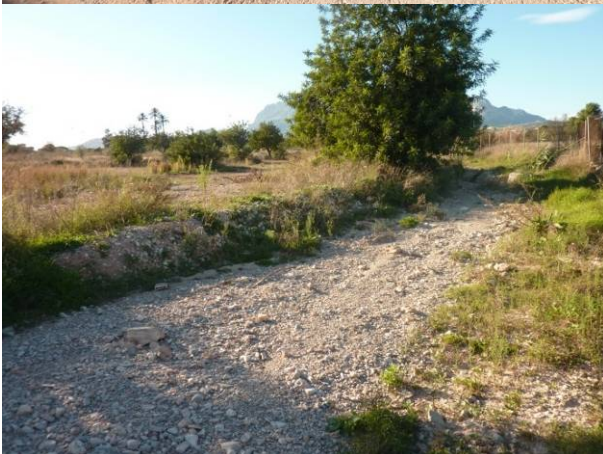
Barranc Fondo, apenas encajado entre orillas artificiales formadas por muretes y sedimentos apartados en las márgenes.

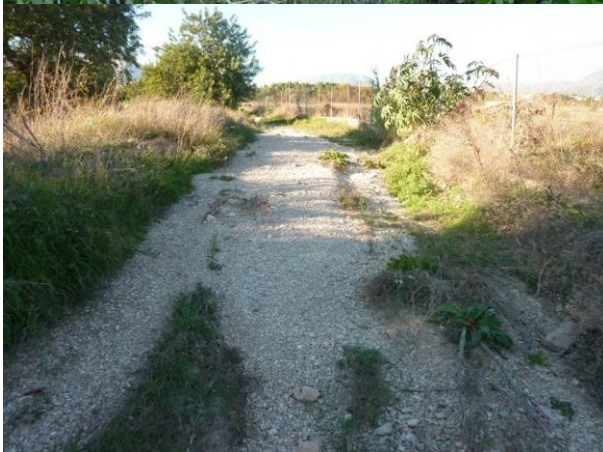
Lecho del Barranc Fondo recubierto de gravas finas mal rodadas, aguas abajo del paso de la N-332.

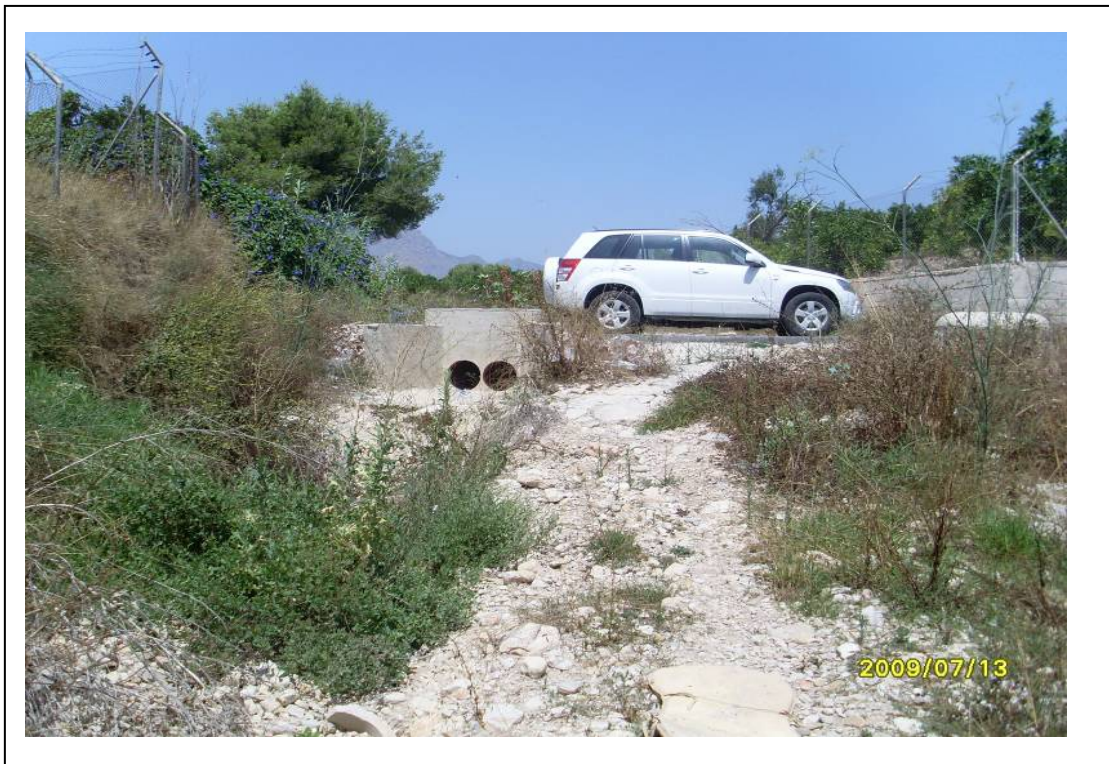
La rambla de Albir tiene una sección suficiente hasta llegar al cruce del ferrocarril Alicante – Denia y de la carretera N-332. Únicamente presenta un cruce de un camino de tierra mediante un vado, que debido a lo reducido de sus dimensiones, el agua pasa por encima durante las avenidas, incluso de bajo periodo de retorno. Se trata de un paso inundable a cota del lecho del barranco.

Vista del badén desde aguas abajo. ALF-104
