REDACCIÓN DEL PLAN DIRECTOR DE DEFENSA CONTRA LAS AVENIDAS EN LA COMARCA DE LA MARINA BAJA (ALICANTE)

FICHA GEOTÉCNICA OBRA DE FÁBRICA ALF-105 RAMBLA DE L'ALBIR Y BARRANC FONDO ALFAZ DEL PÍ

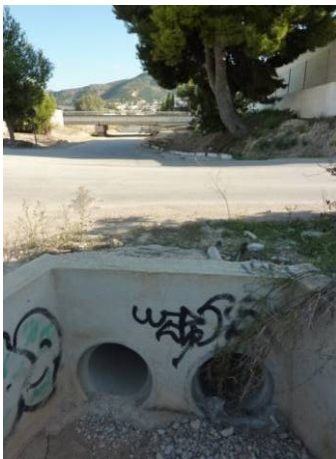
Final de cauce de la rambla de l'Albir y paso bajo el ferrocarril Alicante-Denia.

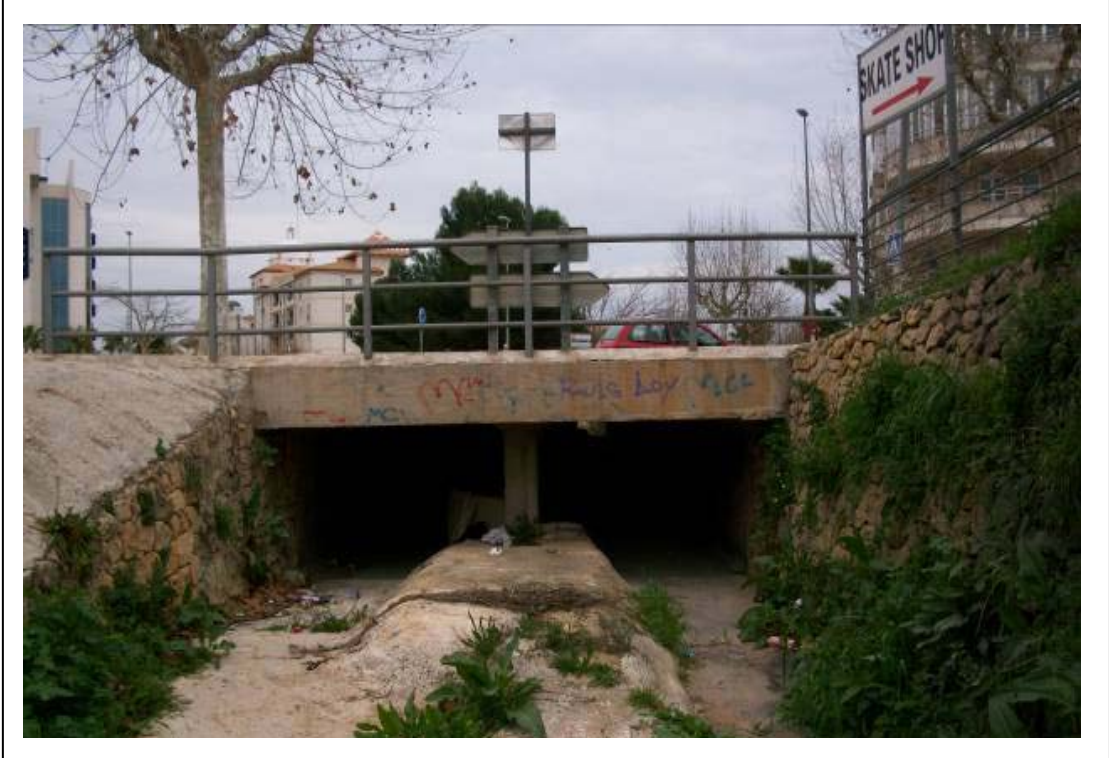
El tramo encauzado existente termina en la rotonda de la confluencia con la rambla del Albir.

Vista del paso inferior del barranco en la glorieta de confluencia. ALF-105
