# REDACCIÓN DEL PLAN DIRECTOR DE DEFENSA CONTRA LAS AVENIDAS EN LA COMARCA DE LA MARINA BAJA (ALICANTE)

## FICHA GEOTÉCNICA OBRA DE FÁBRICA ALF-106 RAMBLA DE L'ALBIR Y BARRANC FONDO ALFAZ DEL PÍ

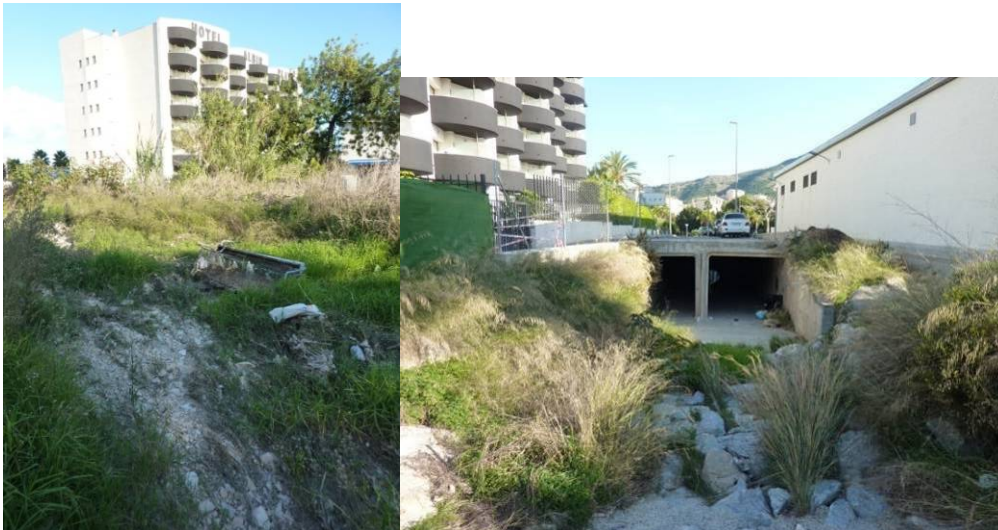
Arrastres de crecidas recientes sobre un solar al final del carrer Rambla de l'Albir e inicio canal cubierto junto al hotel Albir Playa.

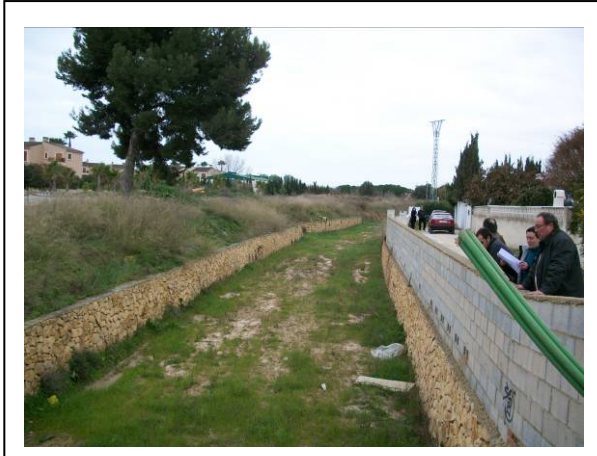
Una vez sobrepasada la estación de bombeo, el cauce realiza un giro a la izquierda discurriendo durante 400 metros hasta llegar a un tramo en donde el barranco se encuentra encauzado mediante muros cajeros de mampostería recogida interiormente con hormigón, pero de aspecto seco.

Vista del tramo encauzado desde la obra de paso ALF106

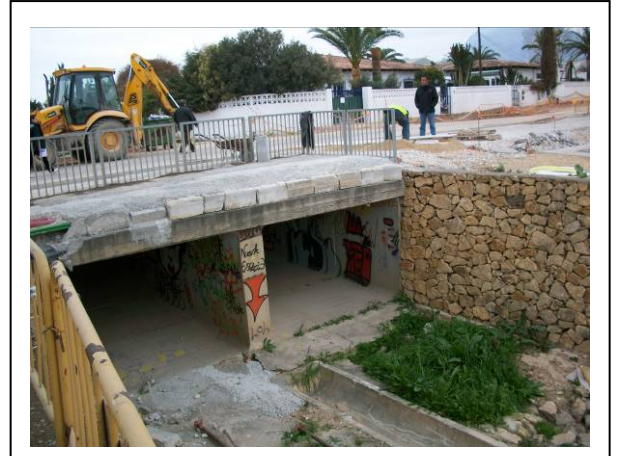
Vista desde aguas abajo de la obra de paso ALF-106
