REDACCIÓN DEL PLAN DIRECTOR DE DEFENSA CONTRA LAS AVENIDAS EN LA COMARCA DE LA MARINA BAJA (ALICANTE)

FICHA GEOTÉCNICA OBRA DE FÁBRICA ALT-103 RÍO ALGAR, BARRANC DE BARRANQUET Y DELS ARCS. ALTEA

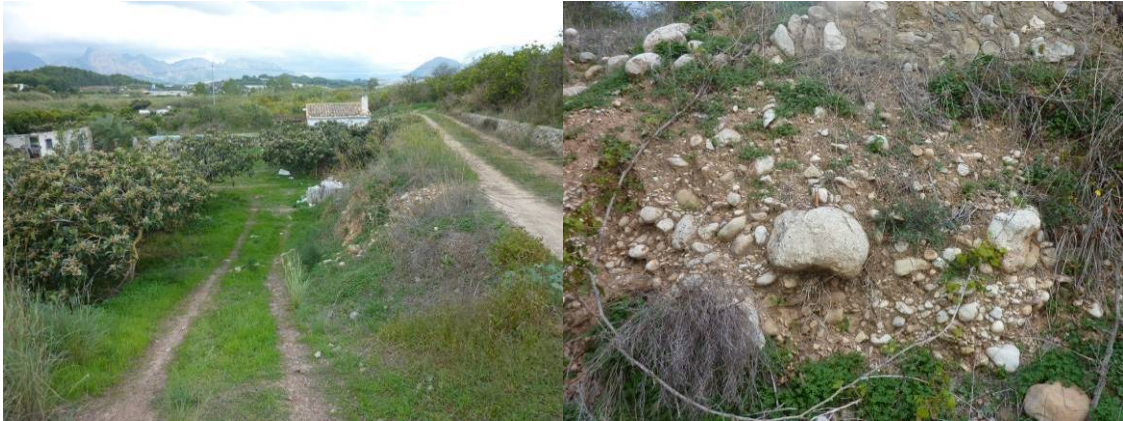
Nivel de terraza baja (T1) a la izquierda de la imagen, que aparece a lo largo de la margen izquierda. A la derecha, detalle de los depósitos de la terraza baja, que incluyen gravas, cantos y bloques calizos bien rodados con abundante matriz limoarenosa.

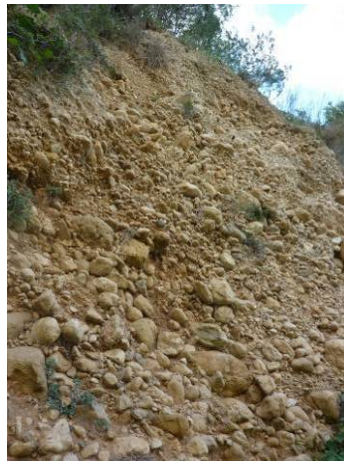
Terraza media con gravas, cantos y bloques rodados cementados. Visible a lo largo de la margen derecha del río.

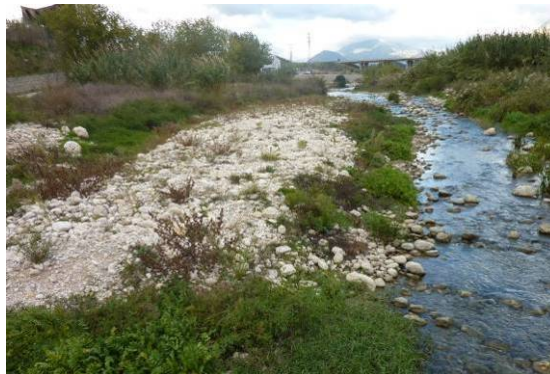
Barra lateral de bloques y gravas aguas abajo del puente de la autopista A-7.

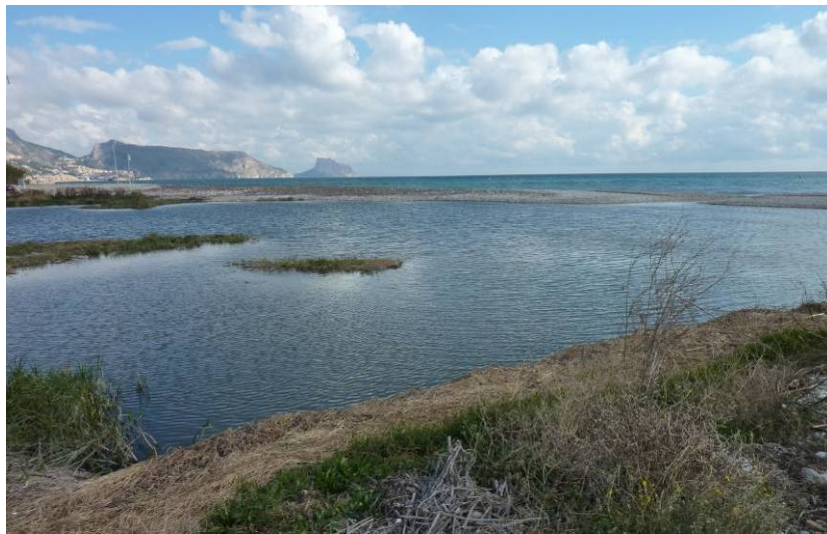
Desembocadura del Riu de l'Algar con barra de cierre de cantos y gravas.

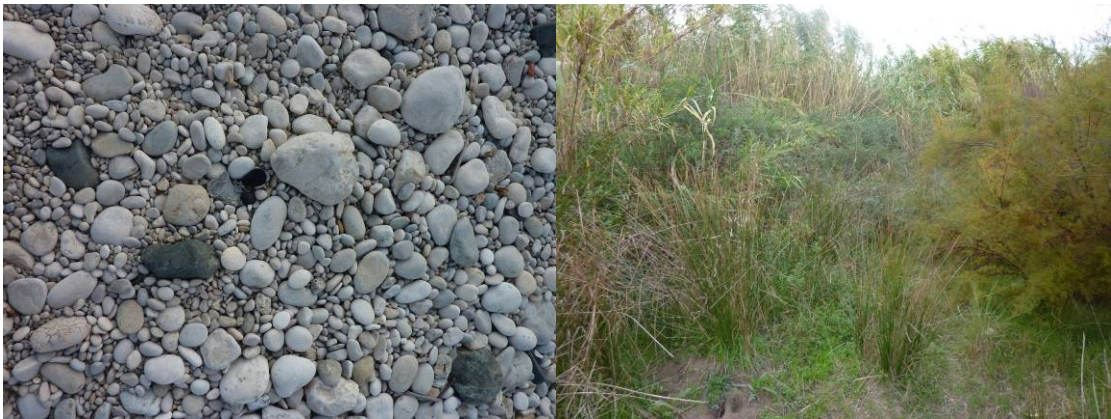
Detalle de los materiales de la barra de desembocadura, gravas rodadas con predominio de materiales calizos blanquecinos entre los que se intercalan algunas gravas oscuras de materiales ígneos (ofitas triásicas).

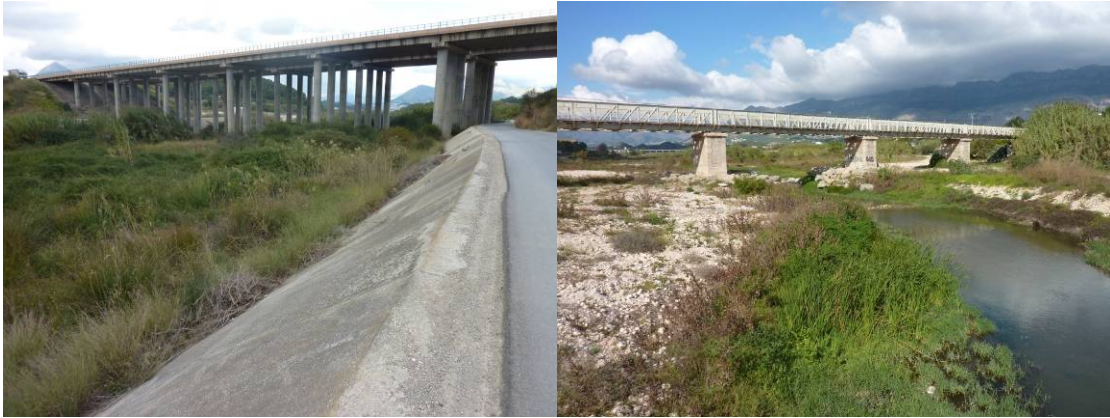
Defensas laterales de las márgenes a la altura del puente de a autopista A-7

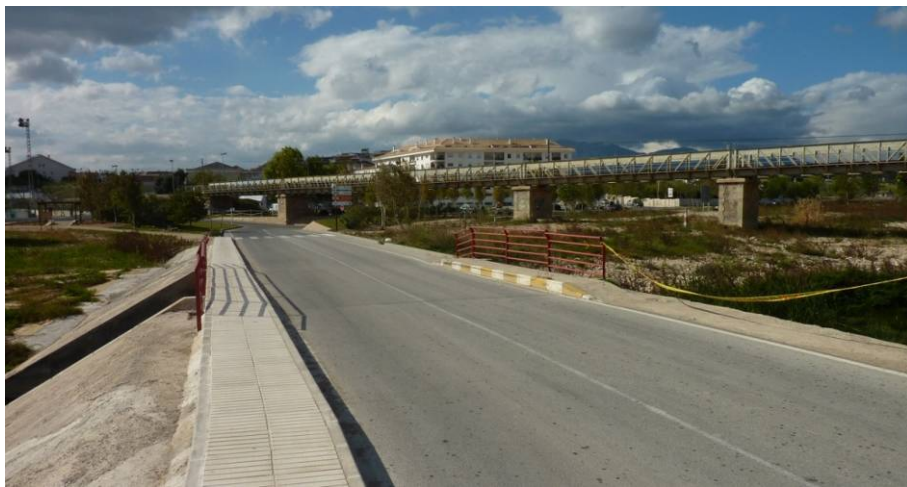
. El paso de la carretera sobre el río Algar, tras el puente de ferrocarril de vía estrecha, forma una pequeña represa en el cauce, Altea al fondo.

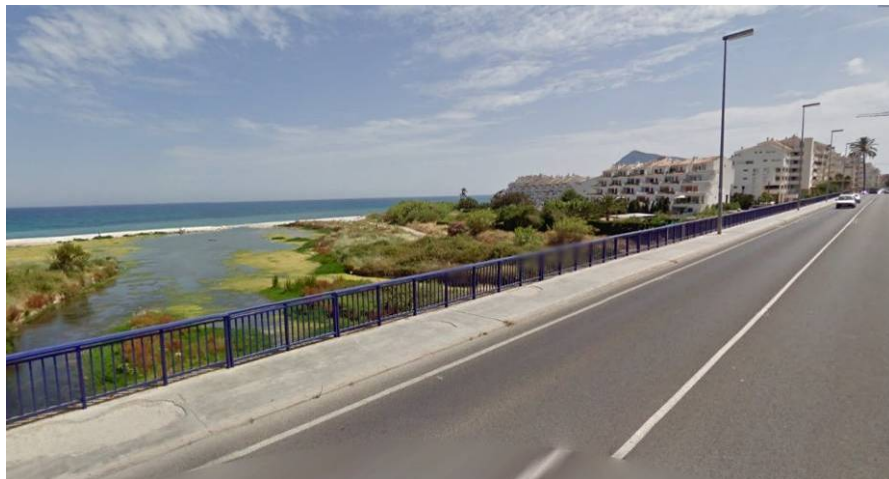
Desembocadura del Riu de l'Algar desde el puente de la carretera N-332. A la derecha urbanización sobre el área inundable.

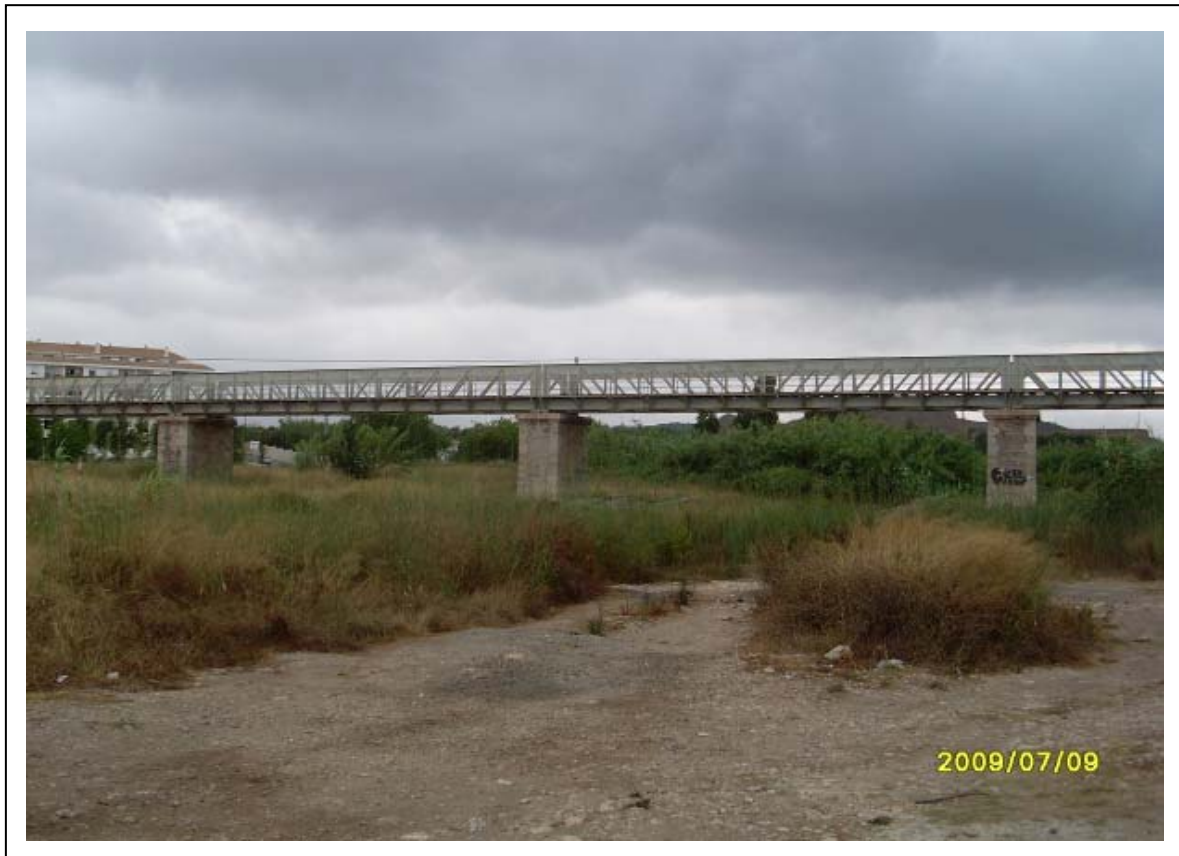
Paso ALT-103. Se trata del ferrocarril Alicante –Denia.

En el caso de la obra de fábrica ALT-103, se trata de la zona V₂, depósitos de llanura e inundación, fondos de valle, meandros abandonados y terrazas

Presentan todo tipo de características en su permeabilidad, siendo el drenaje por escorrentía más infiltración. Son materiales de fácil excavabilidad y su capacidad de carga varía de baja a muy baja, ya que normalmente son depósitos poco consolidados.

Dentro de ésta Zona aparecen numerosos condicionantes geotécnicos, entre los que destaca la presencia de un nivel freático próximo a la superficie, lo que podrá originar problemas de agotamiento en las excavaciones que los afecten. La baja compacidad de sus depósitos dará lugar a asentamientos importantes. La existencia en la Zona de materiales evaporíticos en contacto con estos, traen como consecuencia la presencia de sulfatos y por lo tanto agresividad del terreno y de sus aguas circulantes. Por último señalar que se trata de una Zona con riesgos de inundación y avenidas. Los desmontes que se realicen dentro de ésta Zona geotécnica deberán ser muy tendidos y protegidos.
