# REDACCIÓN DEL PLAN DIRECTOR DE DEFENSA CONTRA LAS AVENIDAS EN LA COMARCA DE LA MARINA BAJA (ALICANTE)

## FICHA GEOTÉCNICA OBRA DE FÁBRICA ALT-304 RÍO ALGAR, BARRANC DE BARRANQUET Y DELS ARCS. ALTEA

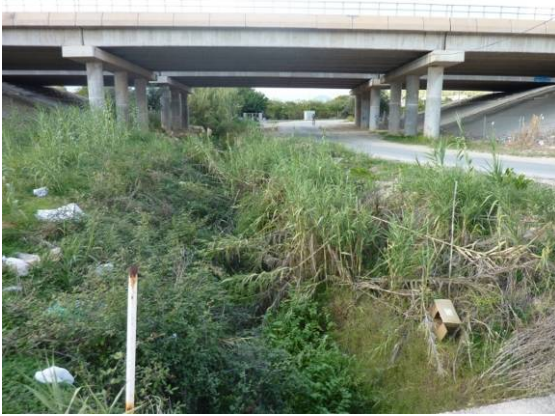
*Paso del Barranquet bajo la autopista A-7*

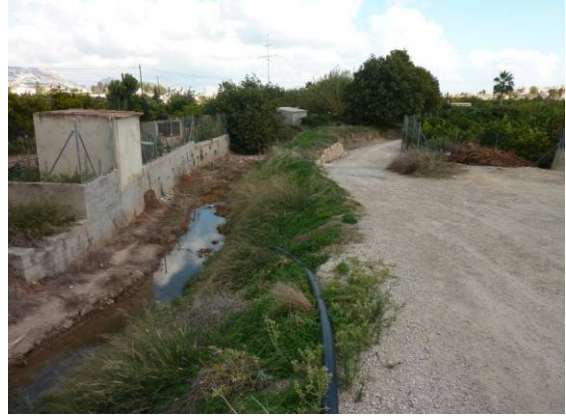
*Barranquet, ligeramente encajado a la altura del colegio "El Blanquial". Aquí discurre entre orillas limosas y con un pequeño caudal.*

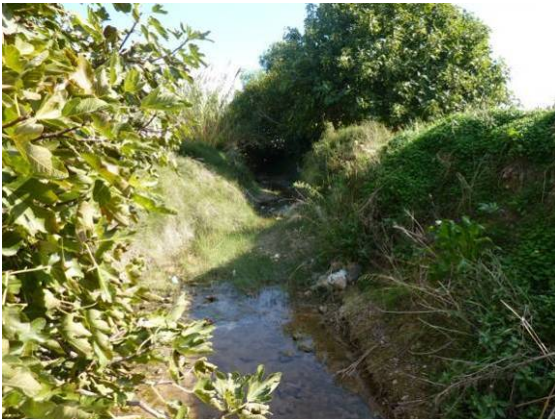
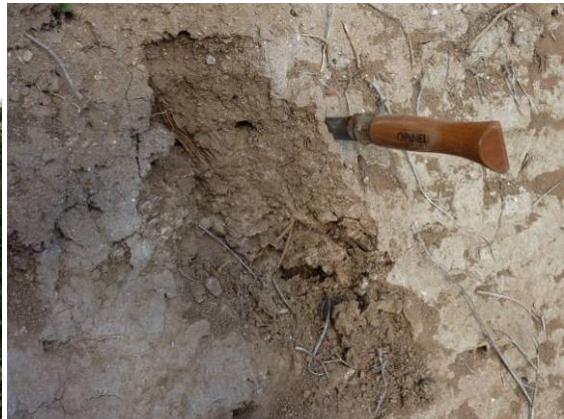
*Cauce todavía encajado con orillas limosas y alguna grava muy fina en el relleno de la vaguada.*

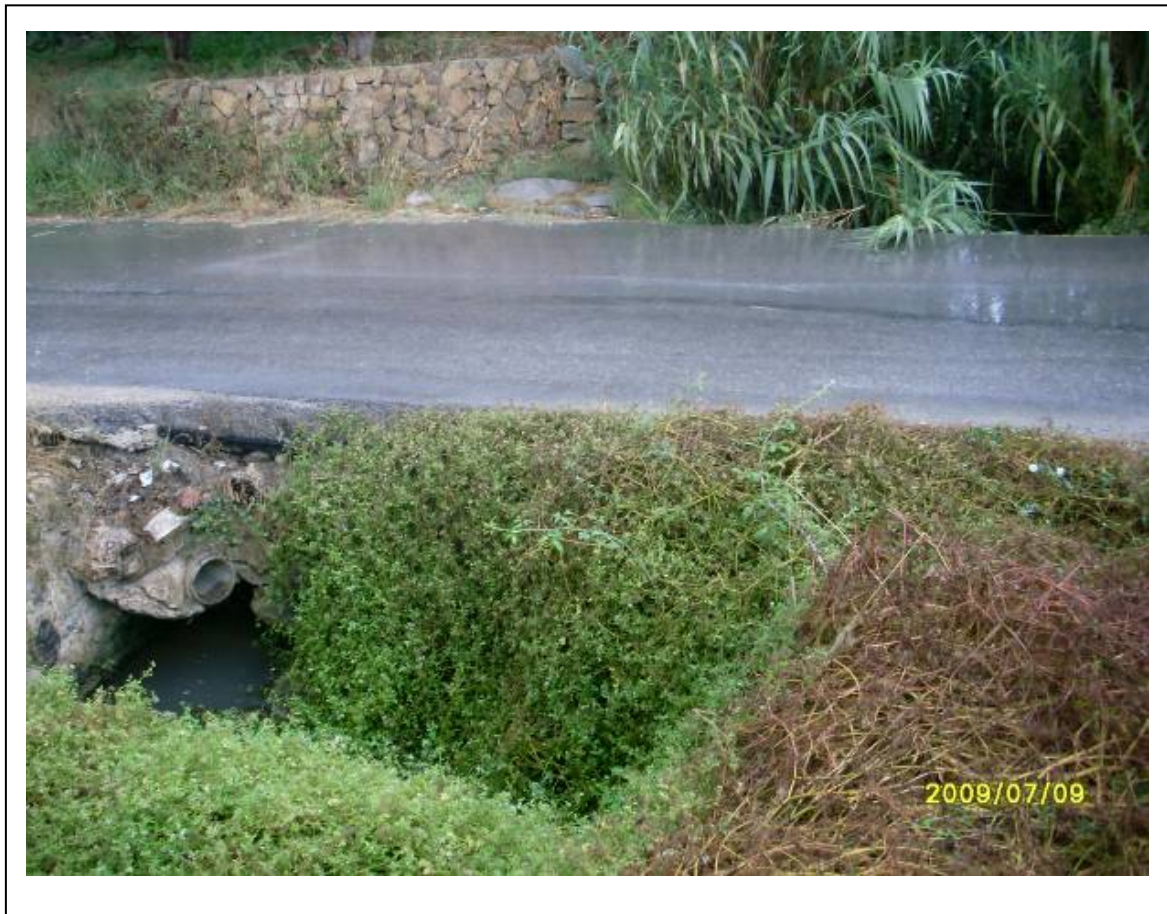
*Badén de paso en camino local. (ALT-304)*

Para el paso ALT-304, se trata de un badén de 2.00x0.70, no se propone aumentar su capacidad, dejándolo como badén inundable en caso de avenidas, sin que se produzcan afecciones a viviendas
