REDACCIÓN DEL PLAN DIRECTOR DE DEFENSA CONTRA LAS AVENIDAS EN LA COMARCA DE LA MARINA BAJA (ALICANTE)

FICHA GEOTÉCNICA OBRA DE FÁBRICA VIL-100-MUR1 RÍO TORRES, EL REFOIOS Y EL RÍO AMADORIO. VILLAJOSYA

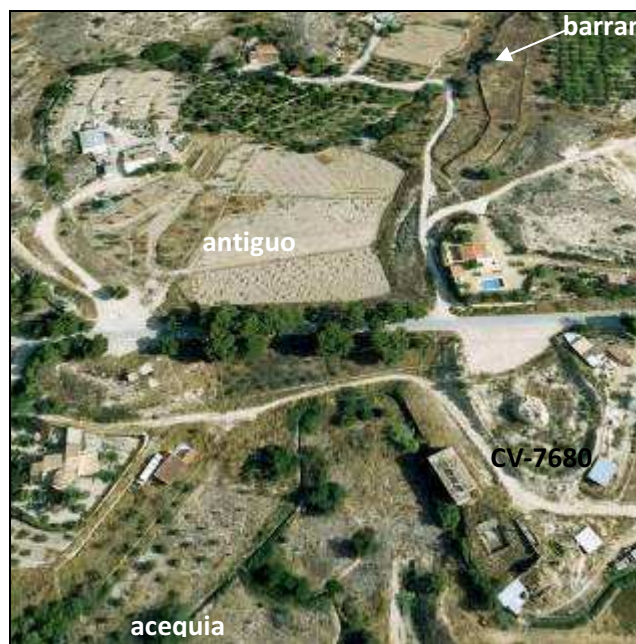
Barranco de la Robella a su paso por la CV-7680

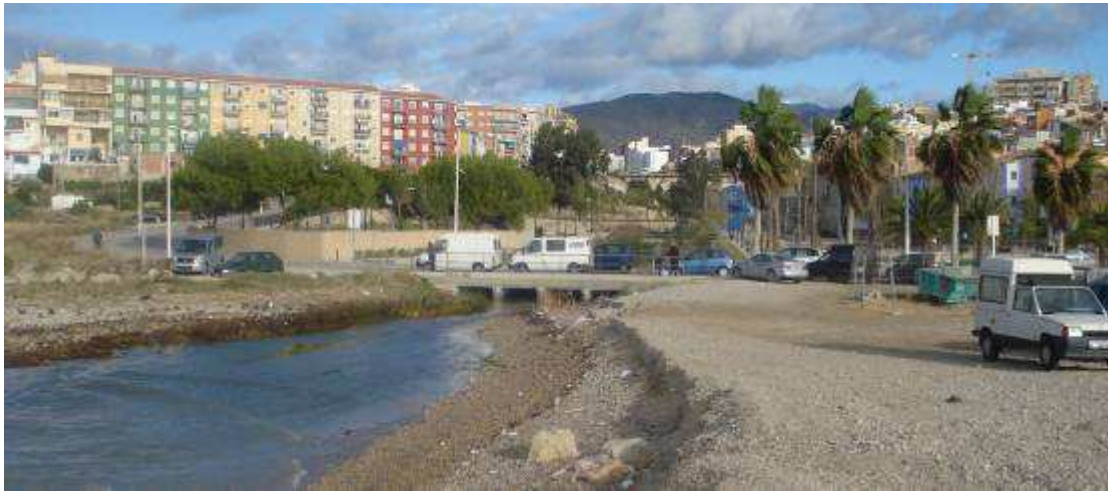
Aguas abajo, en el entorno del puente del ferrocarril se observan además algunas edificaciones en el interior del cauce fluvial, también en situación de riesgo. No obstante, la zona de mayor riesgo la constituye, como ya hemos avanzado, la desembocadura y en concreto, el barrio de l'Arsenal, edificado sobre el pequeño cono que el río construye sobre el mar. Las casas se han edificado sobre las barras terminales del cauce, en un espacio en el que, en condiciones naturales, los sedimentos todavía mantienen una importante movilidad. Se trata pues de morfologías efímeras que han sido consolidadas por la acción constructiva antrópica, exponiendo a sus habitantes a situaciones de grave riesgo. Además, la baja cota de algunas de estas edificaciones, las hace susceptibles de ser afectadas por los temporales marinos.

Desembocadura, con el barrio de l'Arsenal (derecha) sobre el pequeño abanico deltaico, a menos de un metro del lecho menor y del nivel marino.
