REDACCIÓN DEL PLAN DIRECTOR DE DEFENSA CONTRA LAS AVENIDAS EN LA COMARCA DE LA MARINA BAJA (ALICANTE)

FICHA GEOTÉCNICA OBRA DE FÁBRICA VIL-101 RÍO TORRES, EL REFOIOS Y EL RÍO AMADORIO. VILLAJOYOSA

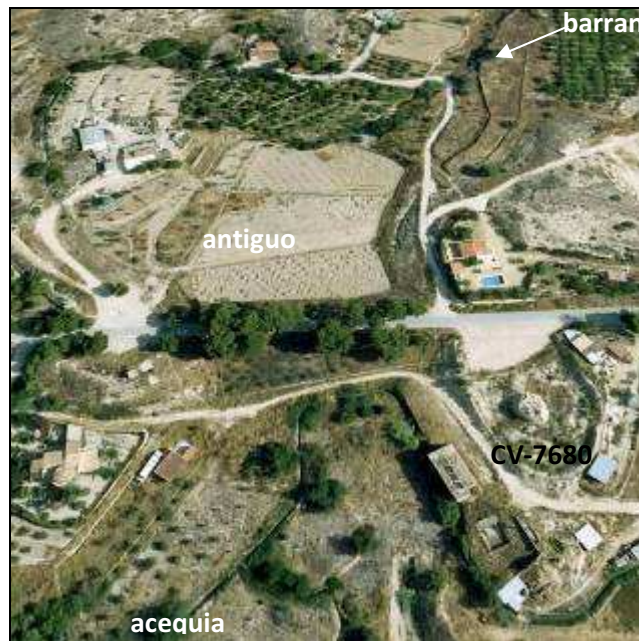
El barranco halla su salida a través de l'Estret, atravesando la CV-770 y con su tránsito parcialmente bloqueado por un almacén de materiales de construcción. A su salida del estrecho, su curso vuelve a estar obturado por otra carretera, la CV-7680. Esta vía corona un dique que cerraba un pequeño humedal, donde hasta mediados del siglo XX quedaban retenidas la mayor parte de las crecidas ordinarias de este barranco. Aguas abajo el barranco discurre encauzado y encajado, pasa bajo el dique de la AP-7 mediante un cajero de hormigón y cae sobre el Amadorio sin generar más problemas.

Barranco de la Robella a su paso por la CV-7680

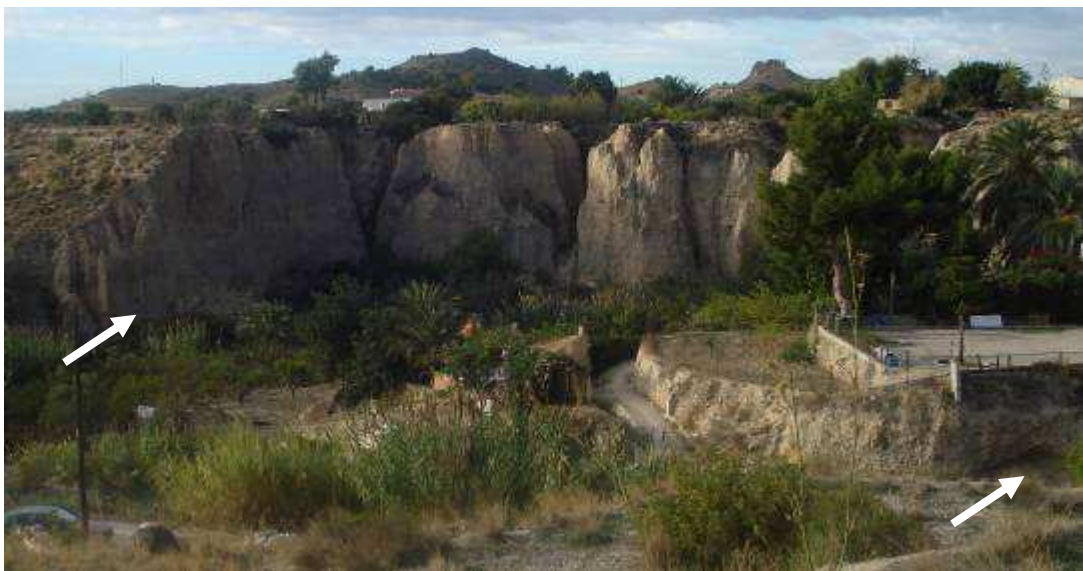
Confluencia del barranco de la Robella con el río. Se observan profundos acarcavamientos y un derrumbe reciente en la margen derecha, así como procesos de zapa basal en el barranco (flechas).

Actualmente, los tramos más expuestos son, aguas abajo de la autopista, los situados en la margen derecha, frente a la confluencia con el barranco de les Robelles, donde se observan acarcamientos de gran desarrollo sobre materiales poco consistentes. Los acarcamientos se observan también en la margen derecha en el meandro inmediatamente posterior, tras el único puente sobre el río que no respeta la sección máxima --abierto para dar paso a un camino rural. Aguas abajo de la CN-332, los acarcamientos aparecen

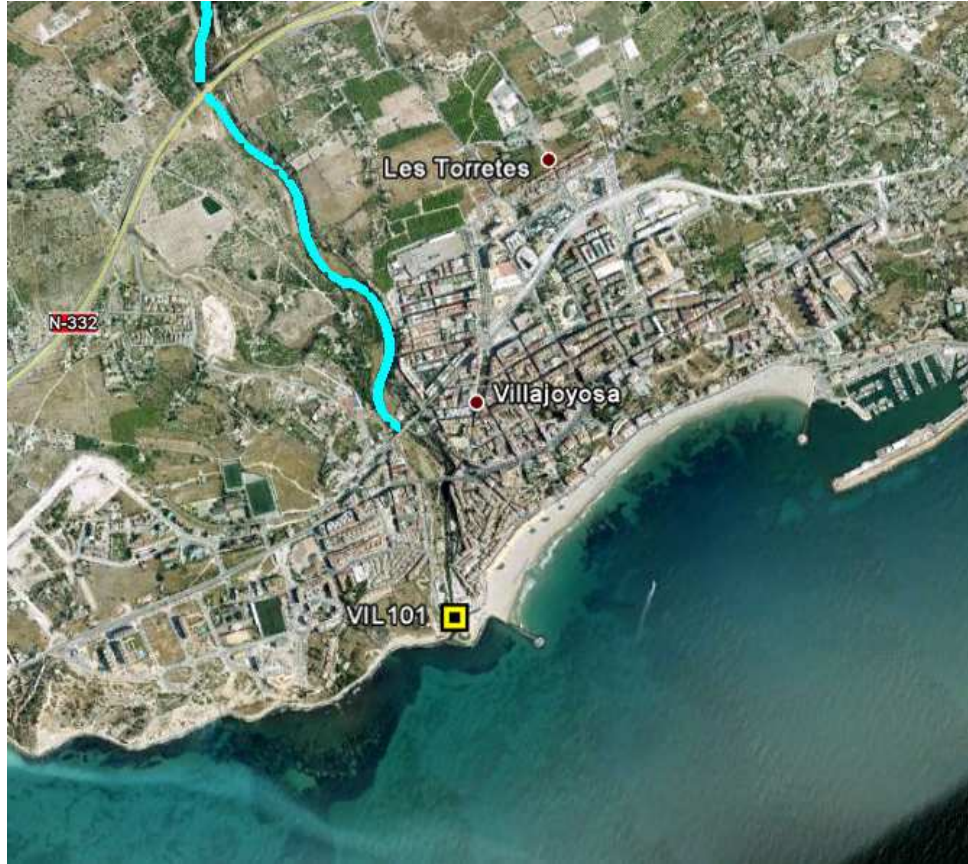
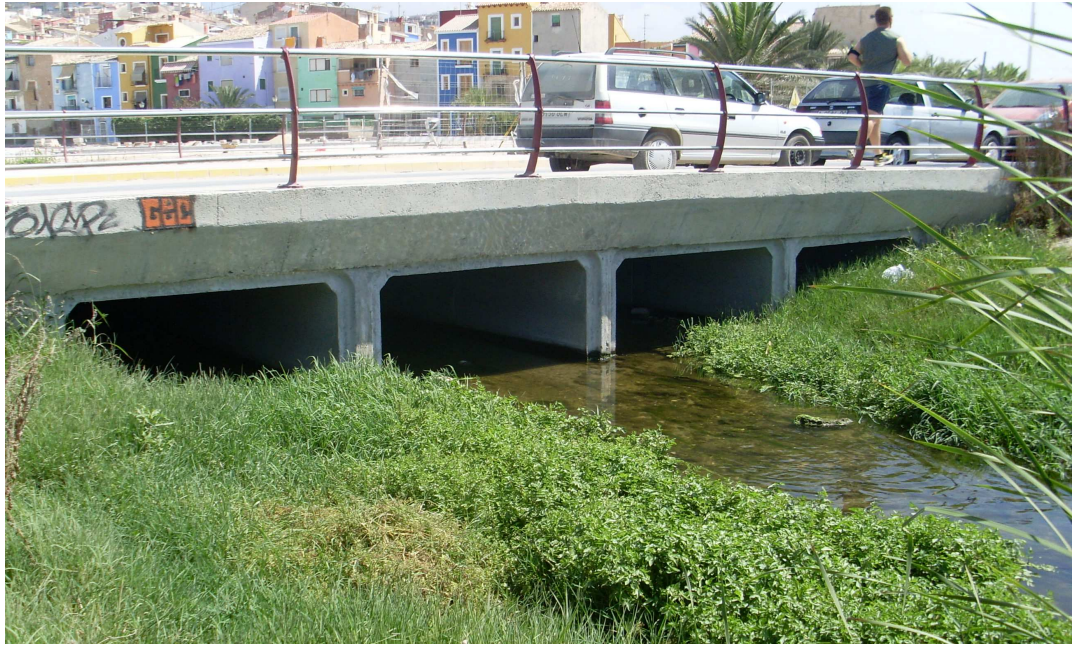
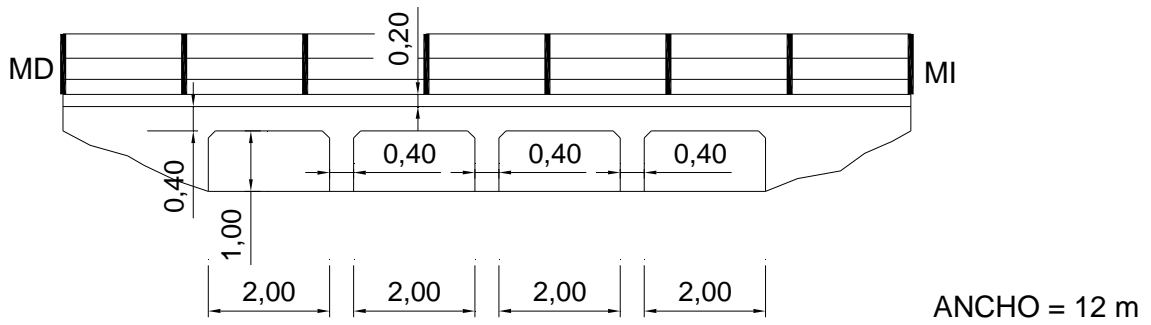
VIL-101

La obra de fábrica es un badén inundable formado por cuatro marcos de 1m de alto por 2m de ancho, uno de los cuales, el de la izquierda en el sentido de las aguas, está prácticamente aterrado. Sobre estos marcos se apoya la losa del vial y la valla de protección. La obra tiene una anchura total de 12m.
