REDACCIÓN DEL PLAN DIRECTOR DE DEFENSA CONTRA LAS AVENIDAS EN LA COMARCA DE LA MARINA BAJA (ALICANTE)

FICHA GEOTÉCNICA OBRA DE FÁBRICA VIL-202 RÍO TORRES, EL REFOIOS Y EL RÍO AMADORIO. VILLAJOYOSA

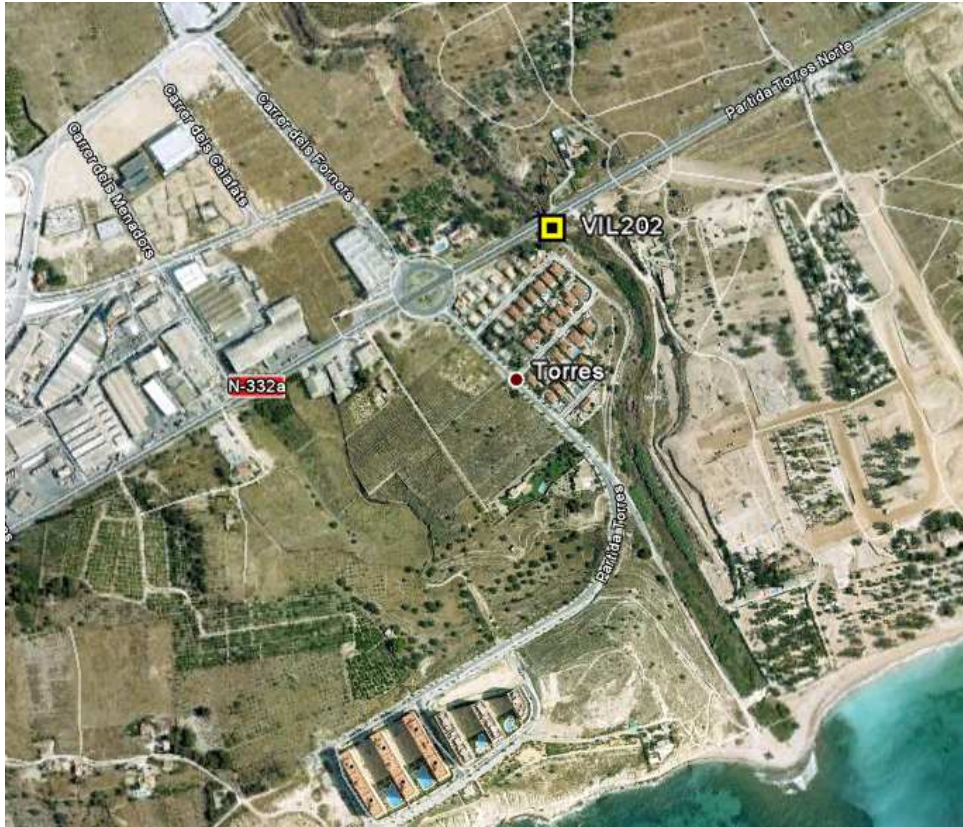
Se trata de un puente de tres vanos, con luz de 8,1m y pilares de 1,7m de ancho, sobre los que se asienta un tablero de 1,2m. La altura varía entre los 8,8m y 9,8m de altura máxima sobre el cauce de aguas bajas. En la fachada aguas abajo del puente se encuentran dos tuberías grapadas al mismo entre el tablero y el inicio de los arcos.
