REDACCIÓN DEL PLAN DIRECTOR DE DEFENSA CONTRA LAS AVENIDAS EN LA COMARCA DE LA MARINA BAJA (ALICANTE)

FICHA GEOTÉCNICA OBRA DE FÁBRICA VIL-204 RÍO TORRES, EL REFOIOS Y EL RÍO AMADORIO. VILLAJOYOSA

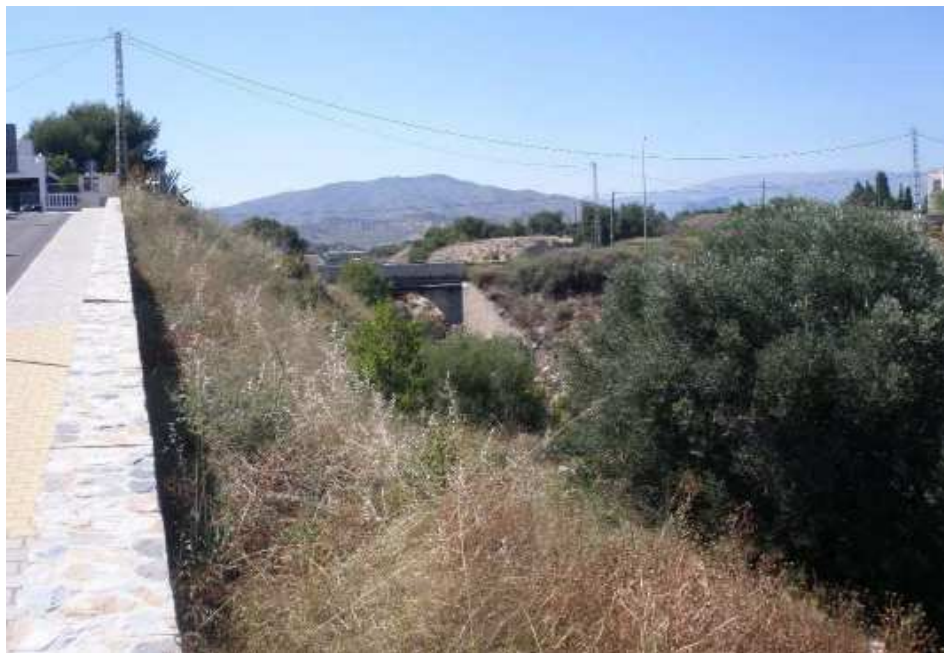
Estado actual del cauce

Los daños potenciales son principalmente los de un uso eventual de la zona de desembocadura. Si bien existen señales que prohíben la acampada en la zona de desembocadura, la facilidad de acceso y el acondicionamiento de la zona, propician continuar con tal actividad en la zona.

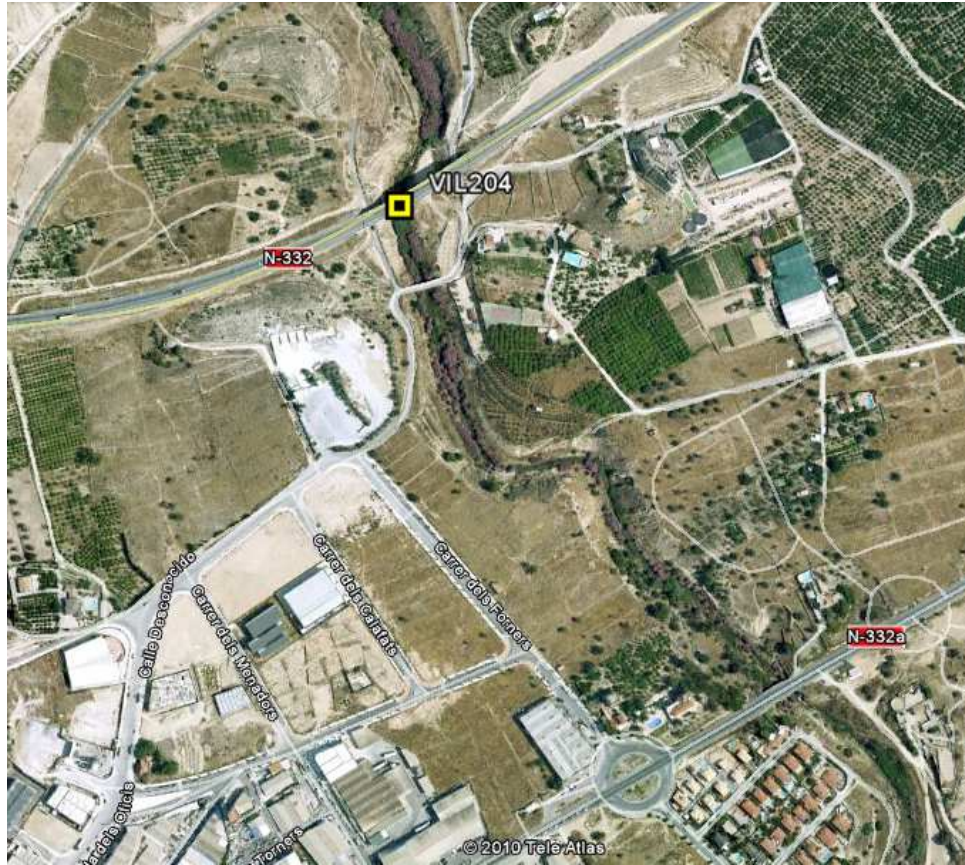
La obra de paso es un puente de pilastras y vigas de 4 vanos, con una luz entre pilastras de 30m y una altura máxima sobre el cauce de 14,7m y media de 12m. Las pilastras son de 1m de diámetro y el tablero junto con las vigas tiene una dimensión transversal de 1,4m. La longitud total del puente es de 118m
