REDACCIÓN DEL PLAN DIRECTOR DE DEFENSA CONTRA LAS AVENIDAS EN LA COMARCA DE LA MARINA BAJA (ALICANTE)

FICHA GEOTÉCNICA OBRA DE FÁBRICA VIL-303 RÍO TORRES, EL REFOIOS Y EL RÍO AMADORIO. VILLAJOYOSA

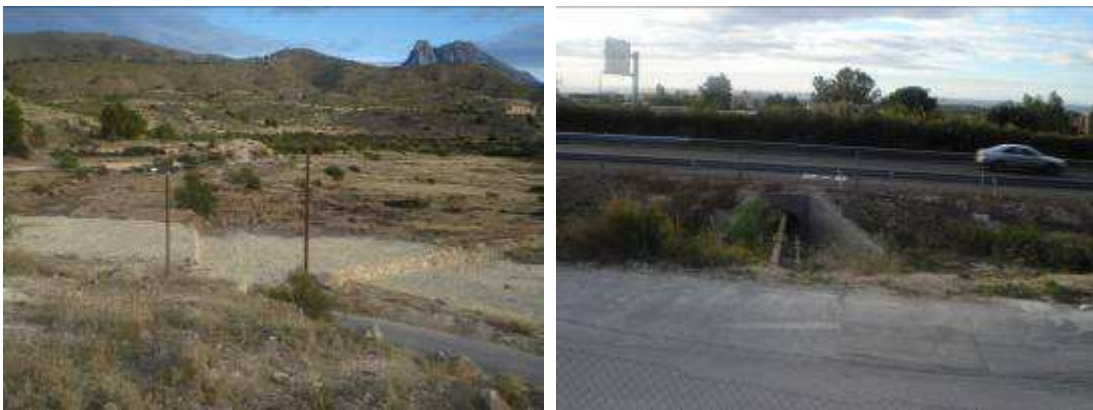
Racó de Juanillo y tubo de salida del drenaje de esta cabecera de fondo plano bajo la AP-7, parcialmente obstruido por otras conducciones.

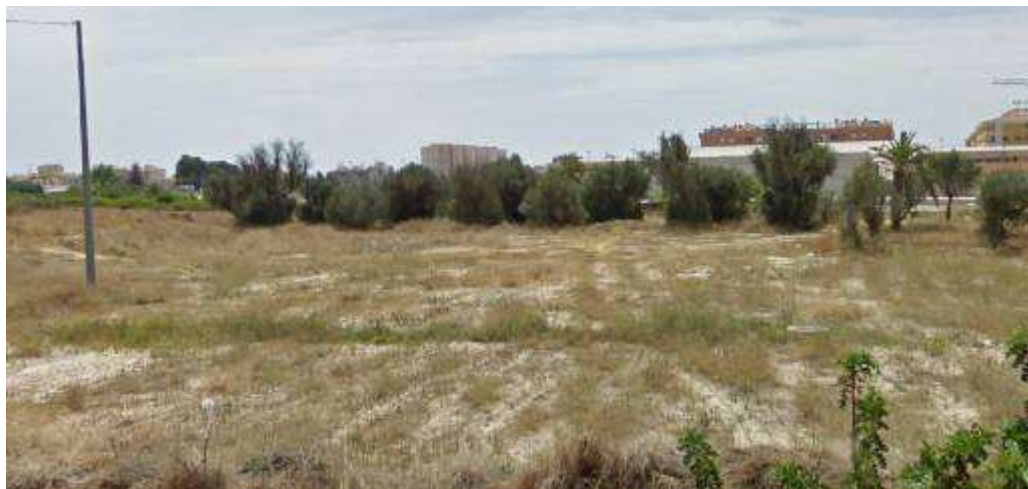
El cauce del Refoio en la partida del Xarquet. Al fondo el nuevo IES, bloqueando el paso de las aguas.

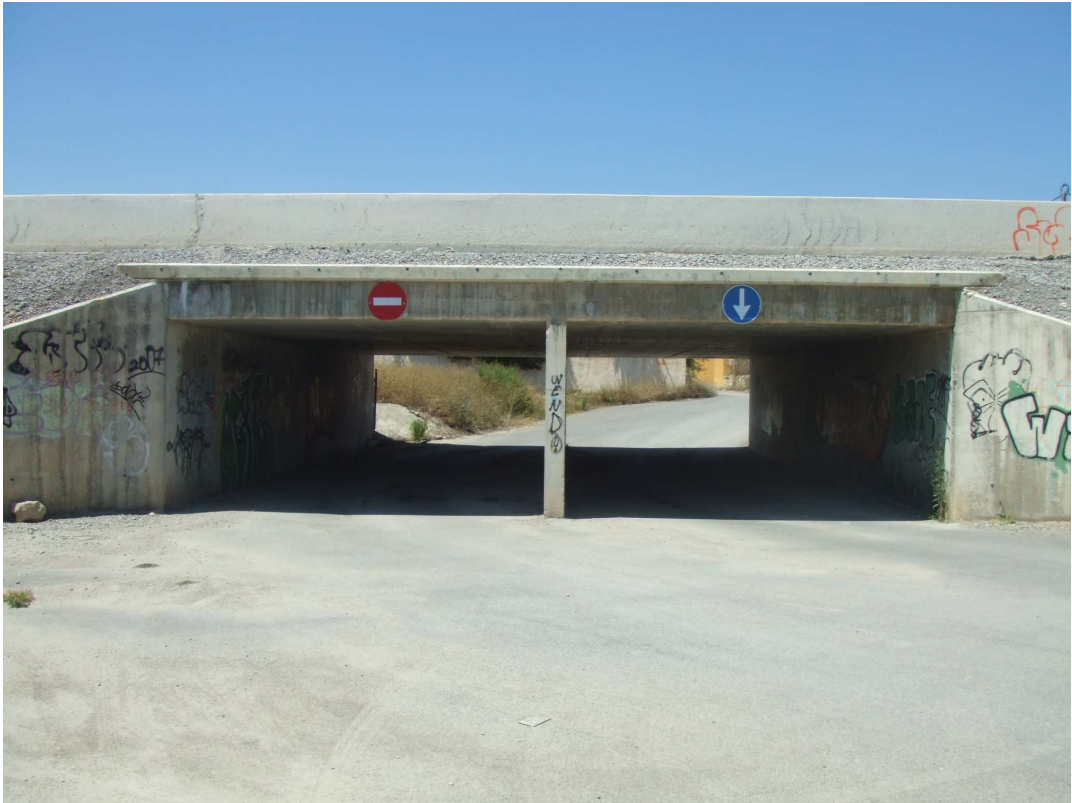
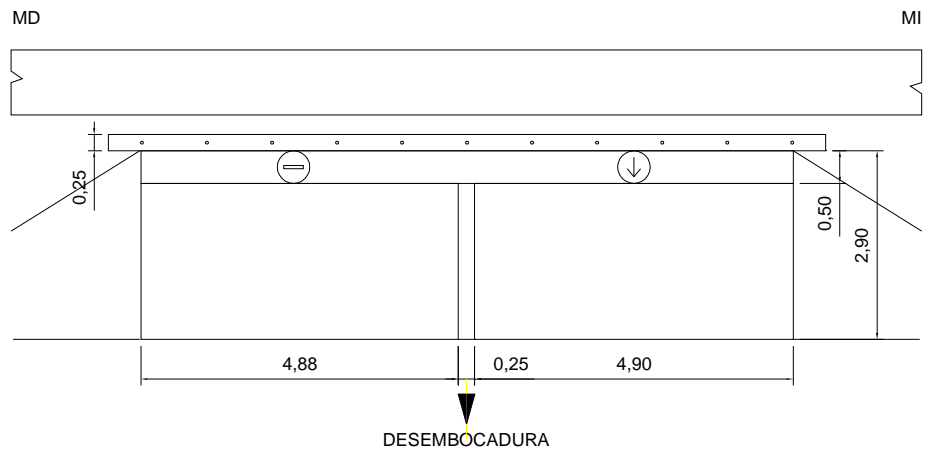
VIL-303

Se trata de una obra de fábrica formada por dos marcos de 4,9m de ancho por 2,4 de alto, con una losa superior de 50cm.
