REDACCIÓN DEL PLAN DIRECTOR DE DEFENSA CONTRA LAS AVENIDAS EN LA COMARCA DE LA MARINA BAJA (ALICANTE)

FICHA GEOTÉCNICA OBRA DE FÁBRICA VIL-304 RÍO TORRES, EL REFOIOS Y EL RÍO AMADORIO. VILLAJOYOSA

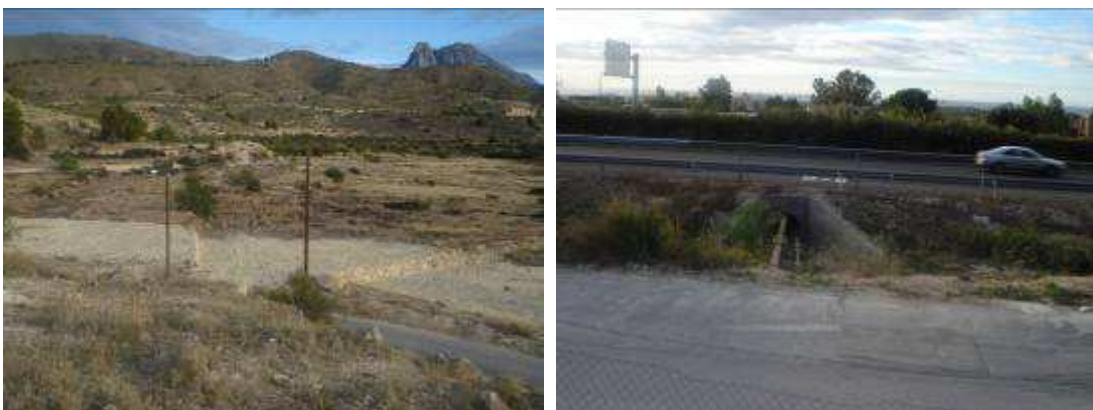
Racó de Juanillo y tubo de salida del drenaje de esta cabecera de fondo plano bajo la AP-7, parcialmente obstruido por otras conducciones.

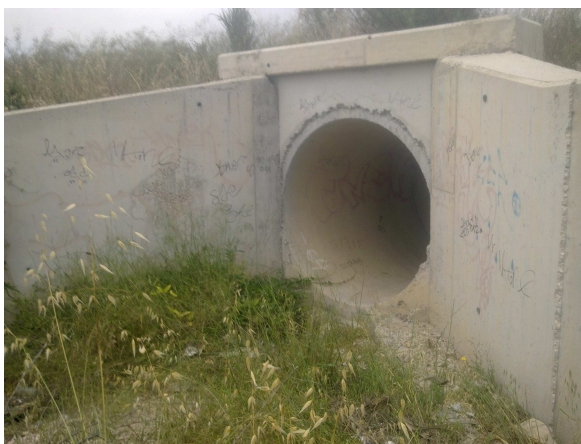
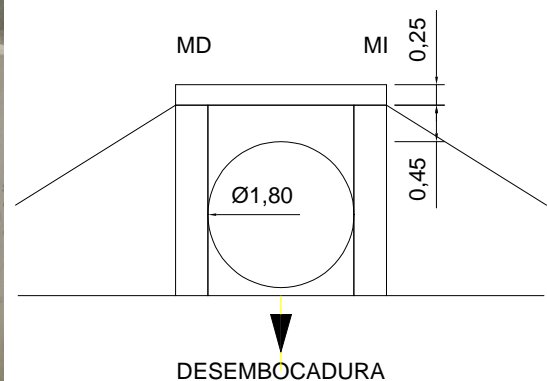
VIL-304

Se trata de una obra de drenaje formada por una conducción de hormigón de radio 1,8m. Se adjuntan croquis y foto de la obra.
