Proyecto de adecuación socioambiental y acondicionamiento de cauces en los TT.MM. de La Almarcha, Hontecillas, Huélamo, Moya, Valdemeca, Valera de Abajo y Zafrilla (Cuenca)

ADECUACIÓN AMBIENTAL DE RAMBLA EN EL TÉRMINO MUNICIPAL DE HONTECILLAS (CUENCA)

CONFEDERACIÓN HIDROGRÁFICA DEL JÚCAR

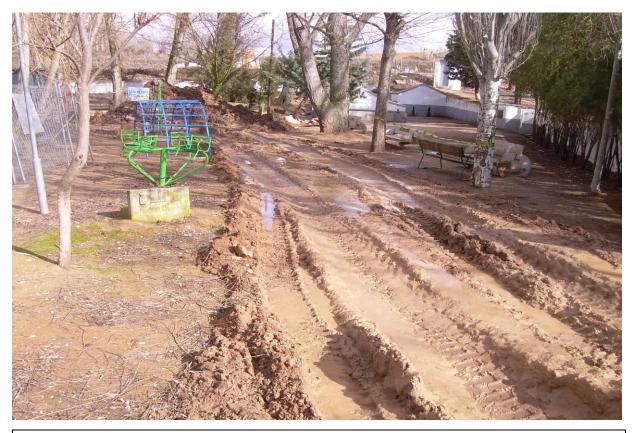
Estado del entorno de la fuente durante la ejecución de los trabajos

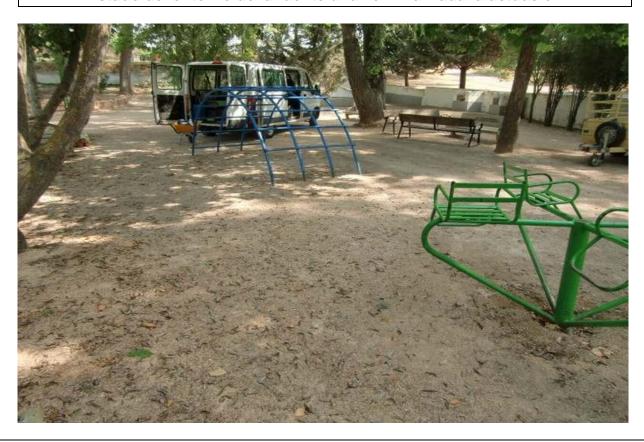
Estado del entorno de la fuente una vez finalizada la actuación

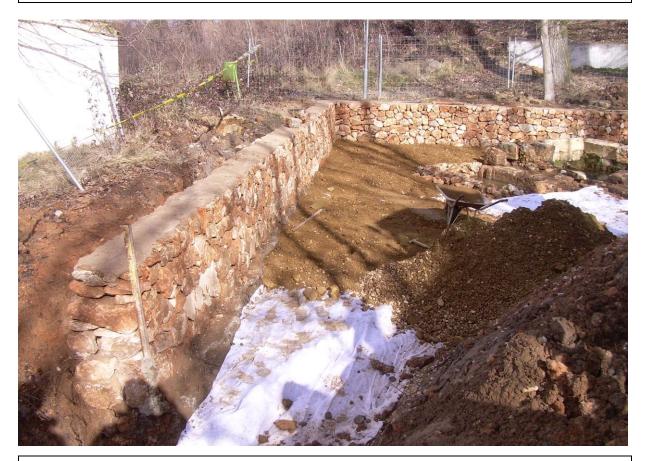
Adecuación de la explanada de la fuente (I)

Drenaje de las posibles filtraciones de la fuente para evitar encharcamientos y la proliferación de vegetación. Dicho drenaje se ha situado en el perímetro de la fuente continuando hasta salir de la explanada. Una vez fuera de la explanada, el desagüe se hace a través de tubería de PVC lisa de 100 mm hasta salir a la rambla. Adecuación de la explanada, minimizando su posterior mantenimiento, mediante apertura y nivelado manual de la explanada, colocación sobre la misma superficie de un geotextil no-tejido, punzonado de 180 g/m2, como anticontaminante, incorporación de una base de zahorra natural de 15 cm de espesor y sobre ésta un firme de polvo primario calizo de 3 cm de espesor.

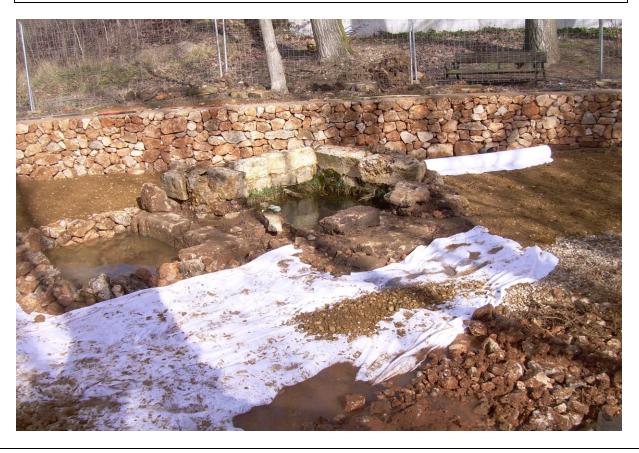
Adecuación de la explanada de la fuente (II)

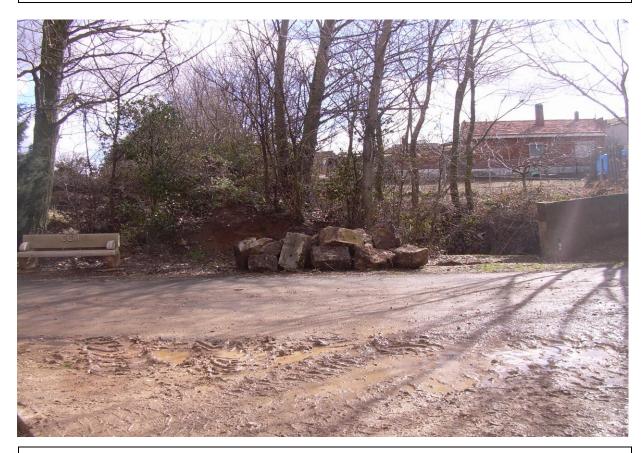
Sillares desplazados

- Demolición del muro existente y posterior carga y transporte de los escombros generados hasta vertedero autorizado.
- Retirada y acopio de los sillares procedentes del arco de la fuente, inicialmente esparcidos en la zona de actuación, en el lugar indicado por el Ayuntamiento.

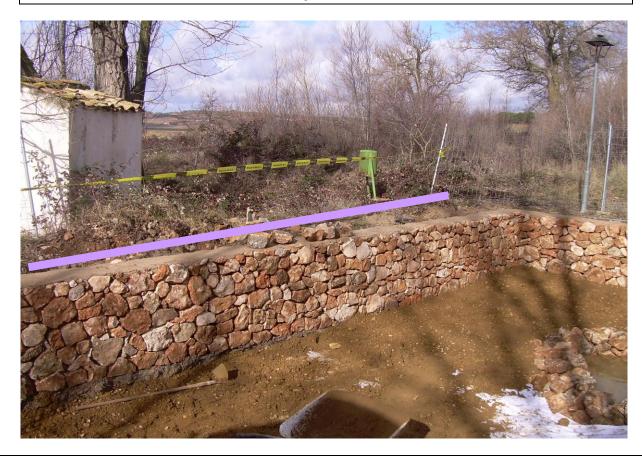
Hueco del muro previamente demolido

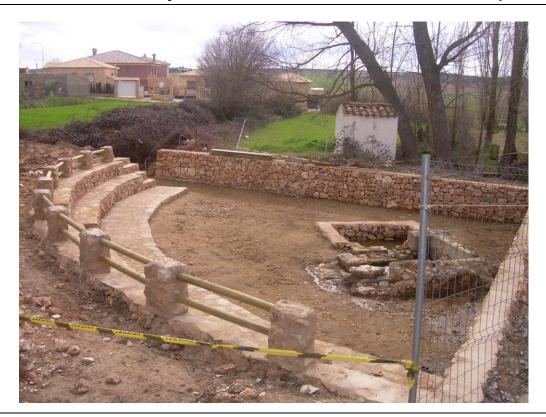
Evolución de los trabajos de adecuación del entorno de la fuente (marzo)

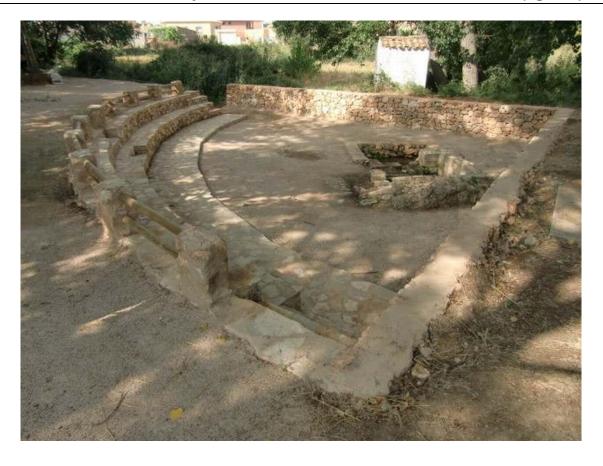
Evolución de los trabajos de adecuación del entorno de la fuente (agosto)

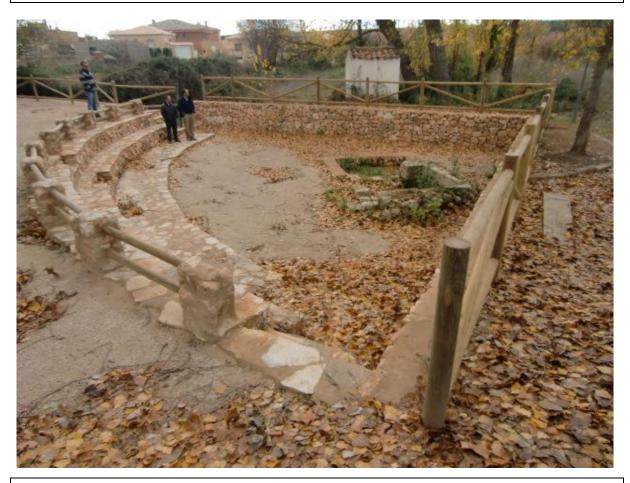
Evolución de los trabajos de adecuación del entorno de la fuente (noviembre)

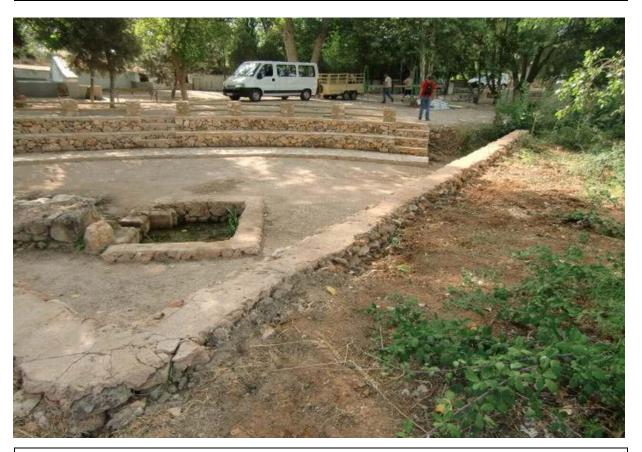
Situación del muro perimetral antes de la instalación de la talanquera

• Instalación de talanquera de protección formada por módulos de 2 m de longitud de madera de pino cilindrada y tratada, constituido por dos postes verticales de 1,5 m de longitud y 12 cm de diámetro y dos horizontales de 2 m de longitud de 8 cm de diámetro.

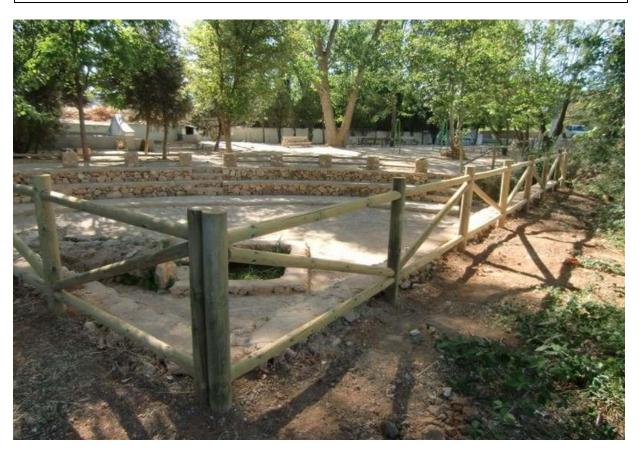
Situación del muro perimetral después de la instalación de la talanquera

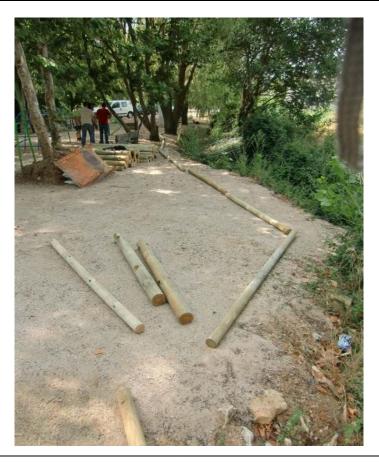
Situación previa a la instalación de la talanquera junto a la rambla

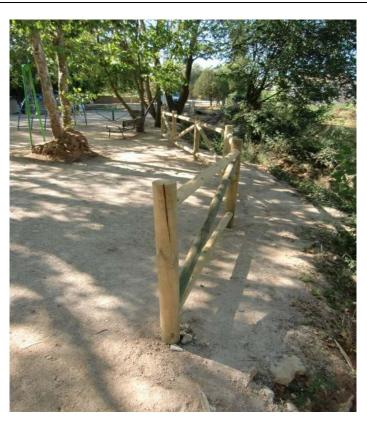
Situación posterior a la instalación de la talanquera junto a la rambla
