## CONVENIO DE COLABORACIÓN ENTRE LA CONFEDERACIÓN HIDROGRÁFICA DEL JÚCAR Y LA DIPUTACIÓN PROVINCIAL DE CUENCA PARA LA EJECUCIÓN Y FINANCIACIÓN DE ACTUACIONES DEL PLAN DE RESTAURACIÓN HIDROLÓGICO-FORESTAL Y PROTECCIÓN DE CAUCES, COFINANCIADAS CON FONDOS FEDER 2007-2013

**MEJORA Y ADECUACIÓN DE LA FUENTE DEL POCETE Y FUENTE DE SAN ANTÓN EN EL TÉRMINO MUNICIPAL DE BUENACHE DE ALARCÓN (CUENCA)**

CONFEDERACIÓN HIDROGRÁFICA DEL JUCAR / TRAGSA

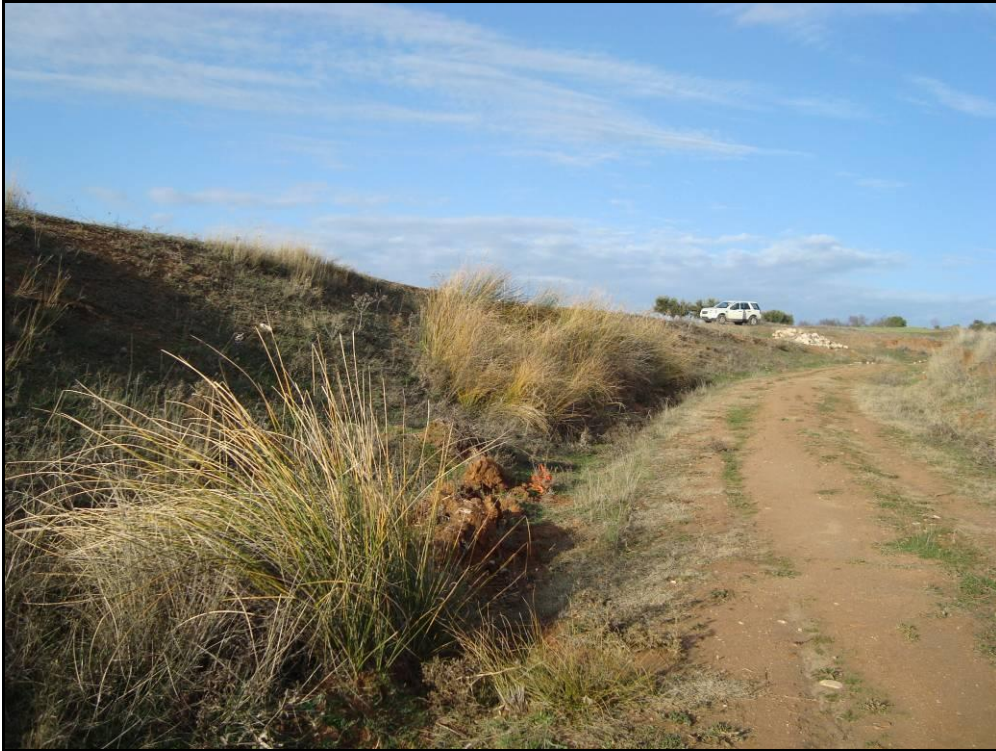
**Situación antes de la actuación**

El objetivo principal del presente proyecto es la recuperación ambiental y mejora de las fuentes denominadas "El Pocete" y "San Antón", ubicadas en el término municipal de Buenache de Alarcón ya que en la actualidad se encuentran en un avanzado estado de abandono, incrementando su interés desde el punto de vista social, cultural y paisajístico.
