CONFEDERACIÓN HIDROGRÁFICA DEL JÚCAR

OBRAS DE ACTUACIONES PARA LA CONSERVACIÓN DE LOS CAUCES PÚBLICOS EN EL ÁMBITO DE LA CONFEDERACIÓN HIDROGRÁFICA DEL JÚCAR

Provincia:	Albacete			
Término municipal:	Balazote			
Cauce:	Río del Jardín o Don Juan			
Coordenadas S.R. ETRS-89, proyección UTM, huso 30	XInicial	569.477	XFinal	574.364
	YInicial	4.303.582	YFinal	4.304.520

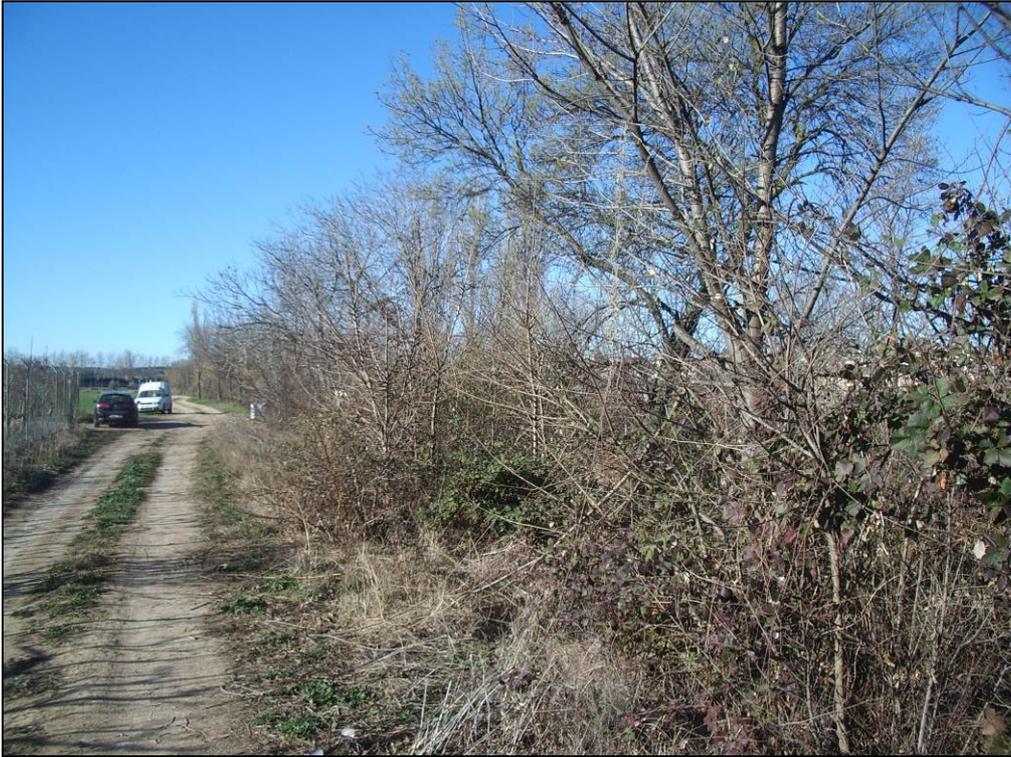
Los trabajos se han desarrollado sobre un tramo del río del Jardín o Don Juan próximo al casco urbano de Balazote, atravesando las principales vías de acceso a éste, y en el que la acumulación de sedimentos en el lecho junto con el mal estado de la vegetación ribereña y la proliferación de vegetación invasora en su interior habían mermado considerablemente su sección hídrica, llegando a producirse la inundación de parcelas colindantes en época de fuertes lluvias.

Situación antes de la actuación

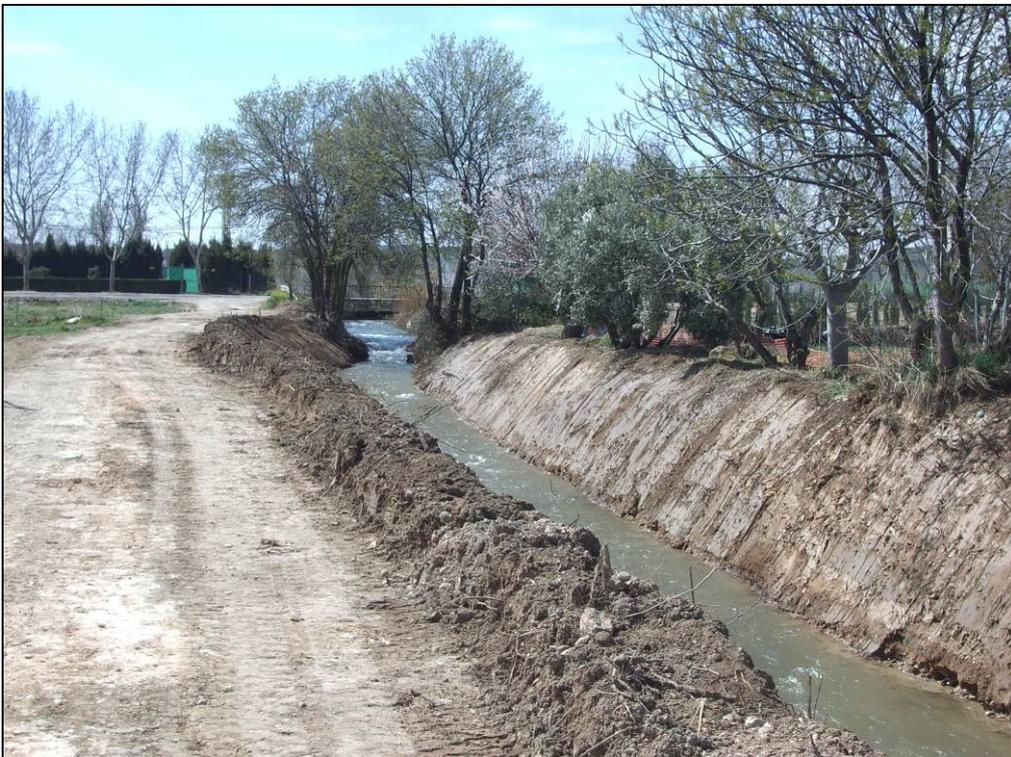
Situación después de la actuación

- Retirada de todos aquellos elementos presentes en el interior del cauce y que obstaculizaban su correcto funcionamiento hídrico.
- Eliminación de la vegetación invasora en el interior del cauce, de forma manual, mediante desbrozadora, quedando los restos generados triturados, de manera que no supusieran obstáculo alguno al normal fluir de las aguas.

- Acondicionamiento y mejora de la sección transversal del cauce extrayendo mediante retroexcavadora las tierras acumuladas en el lecho, que disminuían considerablemente la sección de desagüe, y depositándolas en las márgenes, elevando y reconstruyendo, en aquellas zonas en las que era necesario, el nivel de las motas existentes y disminuyendo el riesgo de desbordamiento en caso de crecidas ordinarias.

- Adecuación ambiental de la escasa vegetación presente en la zona, realizando de forma selectiva el apeo y retirada de aquellos pies en el interior del cauce que obstaculizaban el flujo de las aguas y eliminando los que aparecían muertos o moribundos, podando las ramas secas con peligro de caer y evitar posibles futuros taponamientos y daños personales. Los residuos generados en estas actuaciones se eliminaron mediante quema, astillado o traslado a gestor de residuos autorizado, según sus características y circunstancias.
