CONFEDERACIÓN HIDROGRÁFICA DEL JÚCAR

## OBRAS DE ACTUACIONES PARA LA CONSERVACIÓN DE LOS CAUCES PÚBLICOS EN EL ÁMBITO DE LA CONFEDERACIÓN HIDROGRÁFICA DEL JÚCAR

| <b>Cauce:</b> | Río de la Quéjola o Mirón | | | | |

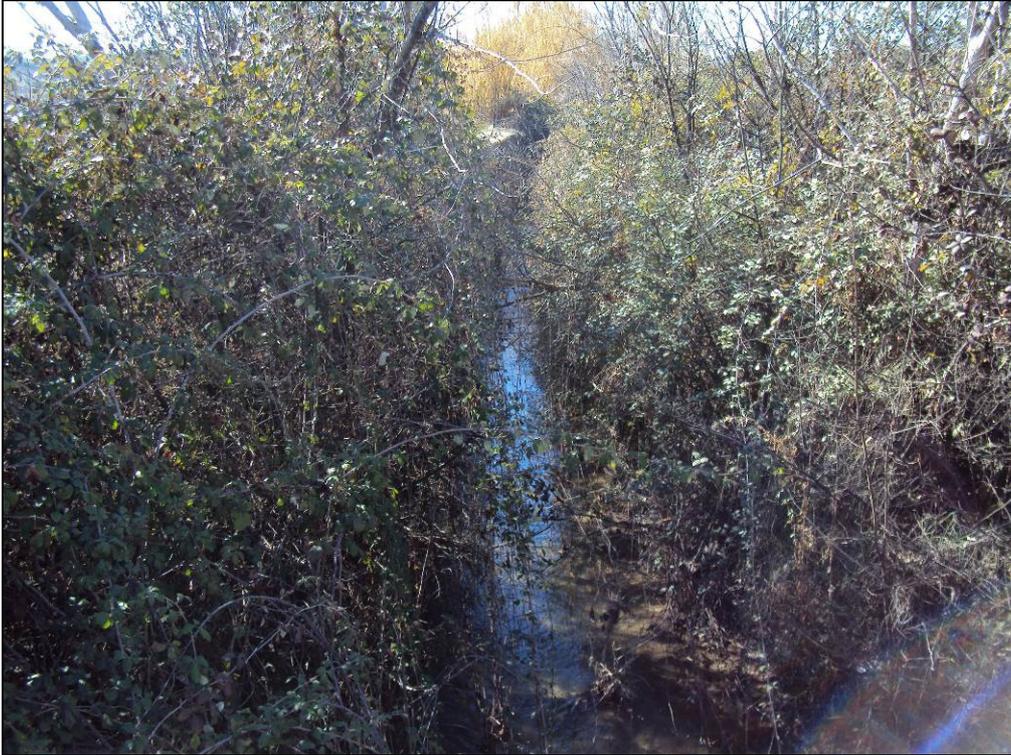
## Situación antes de la actuación

El objetivo principal de esta actuación ha sido recuperar la capacidad de desagüe del río de la Quéjola o Mirón a su paso por los TT.MM. de San Pedro y Pozuelo (Albacete), en un tramo de longitud aproximada 1.930 m, que se había visto fuertemente mermada tanto por la acumulación de sedimentos en su lecho como por la proliferación de especies invasora en su interior, así como por el mal estado de la vegetación de ribera que, en ocasiones, llegaban a invadir el cauce y otras veces era el origen de obstáculos en su interior como consecuencia de su mal estado.
