## OBRAS DE ACTUACIONES PARA LA CONSERVACIÓN Y MEJORA DEL ESTADO ECOLÓGICO DE LOS CAUCES PÚBLICOS EN EL ÁMBITO DE LA CONFEDERACIÓN HIDROGRÁFICA DEL JÚCAR

<b>Provincia:</b>	Albacete			
<b>Término municipal:</b>	Masegoso			
<b>Cauce:</b>	Río del Cilleruelo			
<b>Coordenadas S.R. ETRS-89, proyección UTM, huso 30</b>	XInicial	556.794	XFinal	556.476
	YInicial	4.280.792	YFinal	4.284.993

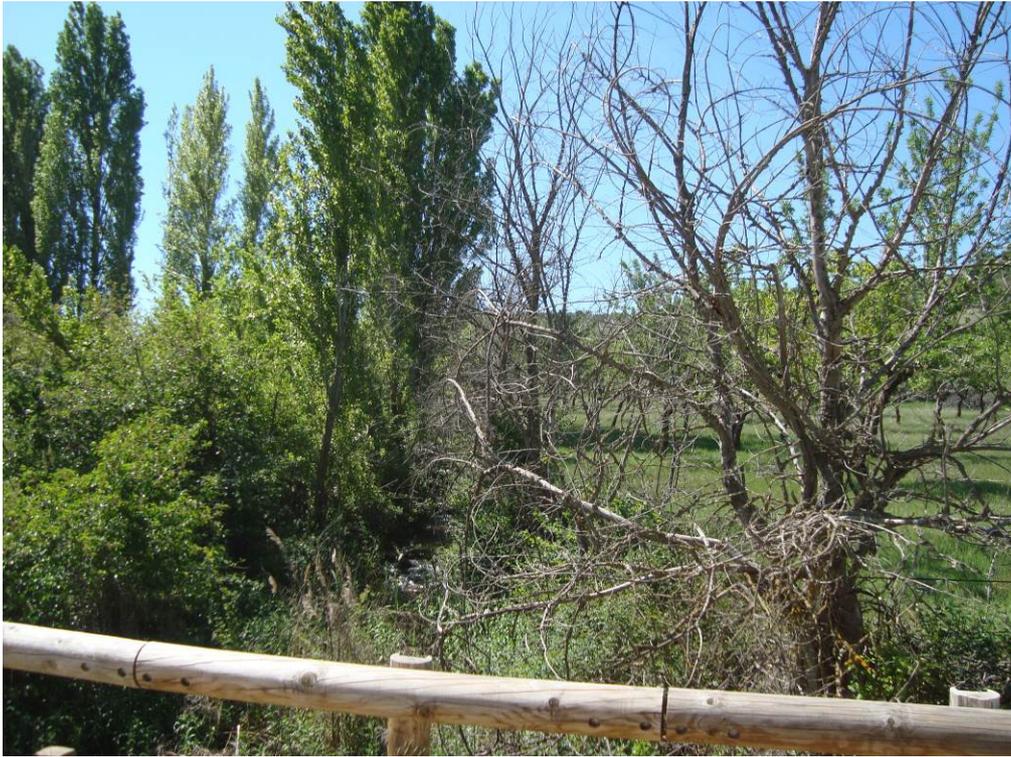
## Situación antes de la actuación

El objetivo principal de esta actuación ha sido recuperar la capacidad de desagüe del río del Cilleruelo en un tramo de longitud aproximada 1.430 m, aguas arriba y abajo de la aldea del Cilleruelo, término municipal de Masegoso (Albacete), y que se encontraba gravemente mermada por la excesiva densidad de la vegetación de ribera, con un estado fitosanitario muy deteriorado, y por la proliferación de especies invasoras en su interior.

- Adecuación ambiental de la vegetación, realizando de forma selectiva el apeo y retirada de aquellos pies en el interior del cauce que obstaculizaban el flujo de las aguas y eliminando los que aparecían muertos o moribundos, podándose las ramas secas con peligro de caer y evitar posibles futuros taponamientos y daños personales. De la misma manera, se eliminó mediante desbroce manual y selectivo la vegetación invasora que afectaba a la capacidad de desagüe del cauce, así como los residuos de origen antrópico presentes en su interior. Los restos generados en estas actuaciones se eliminaron mediante quema, astillado o traslado a gestor de residuos autorizado, según sus características y circunstancias y, en el caso concreto de maderas con diámetro grueso, se procedió a su troceado y apilado en los márgenes, quedando a disposición de los vecinos de la zona.
