CONFEDERACIÓN HIDROGRÁFICA DEL JÚCAR

## OBRAS DE ACTUACIONES PARA LA CONSERVACIÓN Y MEJORA DEL ESTADO ECOLÓGICO DE LOS CAUCES PÚBLICOS EN EL ÁMBITO DE LA CONFEDERACIÓN HIDROGRÁFICA DEL JÚCAR

### UBICACIÓN

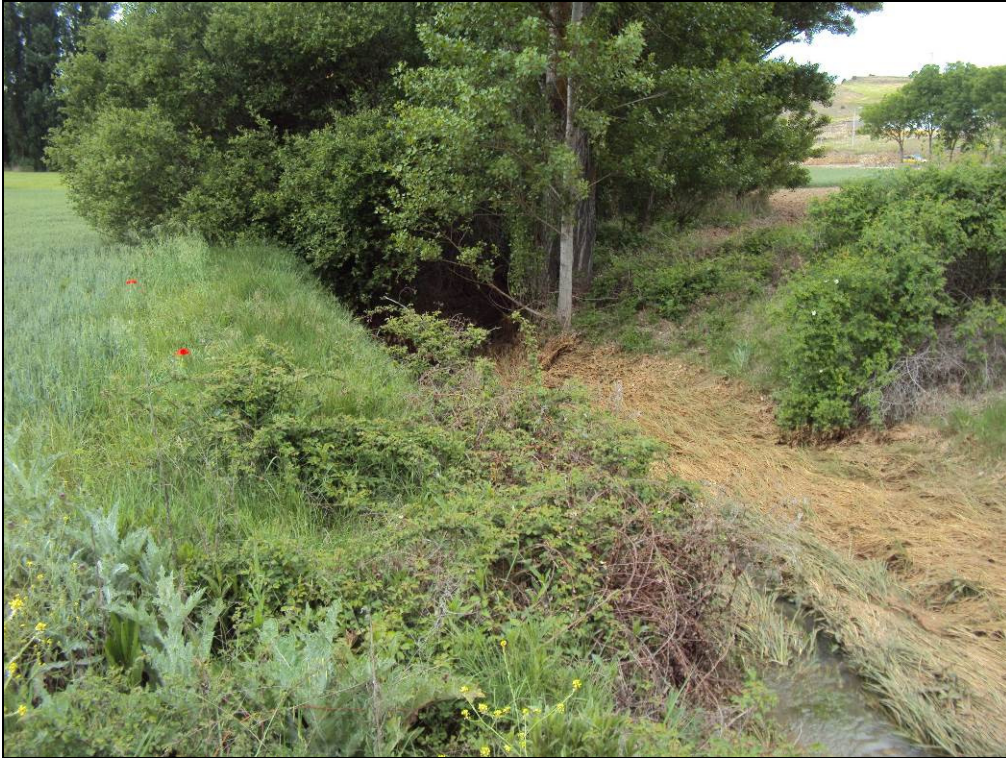
## Situación antes de la actuación

La actuación se desarrolló sobre los tramos de los arroyos de La Vega y de Los Prados, de longitud aproximada 1.115 m y 220 m respectivamente, a su paso por el Término Municipal de Valdetórtola (Cuenca), que presentaban una sección de desagüe efectiva muy reducida, como consecuencia de la proliferación de vegetación invasora, la acumulación de sedimentos en sus lechos y el mal estado de la vegetación de ribera que, en algunas ocasiones llega a invadir el cauce y otras veces eran el origen de obstáculos en su interior. Los trabajos realizados han consistido en la mejora de la sección transversal de ambos cauces y en la adecuación ambiental de la vegetación de ribera. De forma más detallada:

- Mejora de las secciones transversales de desagüe: supusieron la extracción mecanizada, mediante el empleo de retro giratoria, de las tierras acumuladas en los lechos a lo largo de los años, previa eliminación manual de la vegetación heliófila, a través del uso de desbrozadoras manuales. Los restos originados en los comentados trabajos, se fueron extendiendo en las parcelas colindantes a lo largo de toda la longitud de actuación. En caso que ello no fuera posible, se procedió a su carga y transporte hasta lugares autorizados, donde fueron extendidos.

- Adecuación ambiental de la vegetación de ribera, realizando de forma selectiva el apeo y retirada de aquellos pies localizados en el interior del cauce así como de los que aparecían muertos o moribundos y podando las ramas secas con peligro de caer, con lo que evitamos posibles futuros taponamientos y daños personales. Los residuos generados fueron eliminados mediante quema, astillado o traslado a gestor de residuos autorizado, según sus características y circunstancias.
