CONVENIO DE COLABORACIÓN ENTRE LA CONFEDERACIÓN HIDROGRÁFICA DEL JÚCAR Y LA DIPUTACIÓN PROVINCIAL DE CUENCA PARA LA EJECUCIÓN Y FINANCIACIÓN DE ACTUACIONES DEL PLAN DE RESTAURACIÓN HIDROLÓGICO-FORESTAL Y PROTECCIÓN DE CAUCES.

ADECUACIÓN SOCIOAMBIENTAL Y ACONDICIONAMIENTO EN VARIOS CAUCES EN LOS TTMM DE ARCAS DEL VILLAR, BONICHES, PARACUELLOS DE LA VEGA Y VILLAR DE DOMINGO GARCÍA (NOHEDA) EN LA PROVINCIA DE CUENCA.

Provincia:	Cuenca			
Término municipal:	Noheda (Villar de Domingo García)			
Cauce:	Arroyo de Noheda o del Tejar			
Coordenadas S.R. ETRS-89, proyección UTM, huso 30	XInicial	563.336	XFinal	563.429
	YInicial	4.447.822	YFinal	4.445.681

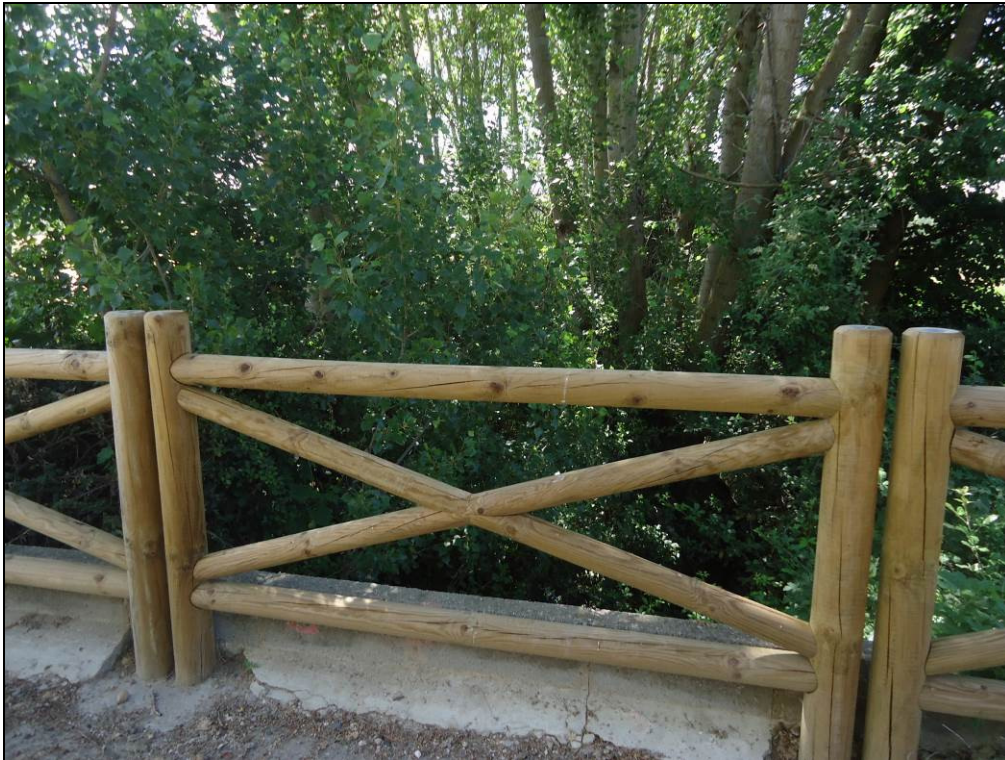
Situación antes de la actuación

El objetivo principal de esta actuación ha sido recuperar la capacidad de desagüe del arroyo de Noheda o del Tejar, a su paso por el T.M. de Noheda, pedanía de Villar de Domingo García (Cuenca), suponiendo una longitud total aproximada de 3.630 m. El principal problema de este cauce era la proliferación de especies invasoras en su interior y el deteriorado estado de la vegetación de ribera, con abundante material vegetal seco y pies obstaculizando el normal flujo de las aguas, así como, de forma puntual, la acumulación de sedimentos en determinadas zonas que reducían aún más su capacidad hídrica.
