CONVENIO DE COLABORACIÓN ENTRE LA CONFEDERACIÓN HIDROGRÁFICA DEL JÚCAR Y LA DIPUTACIÓN PROVINCIAL DE CUENCA PARA LA EJECUCIÓN Y FINANCIACIÓN DE ACTUACIONES DEL PLAN DE RESTAURACIÓN HIDROLÓGICO-FORESTAL Y PROTECCIÓN DE CAUCES.

ADECUACIÓN SOCIOAMBIENTAL Y ACONDICIONAMIENTO EN VARIOS CAUCES EN LOS TTMM DE ARCAS DEL VILLAR, BONICHES, PARACUELLOS DE LA VEGA Y VILLAR DE DOMINGO GARCÍA (NOHEDA) EN LA PROVINCIA DE CUENCA.

Provincia:	Cuenca			
Término municipal:	Paracuellos de la Vega			
Cauce:	Arroyos de la Vega y de la Fuente Antona			
Coordenadas S.R. ETRS-89, proyección UTM, huso 30	XInicial	601.932	XFinal	605.062
	YInicial	4.398.397	YFinal	4.397.521

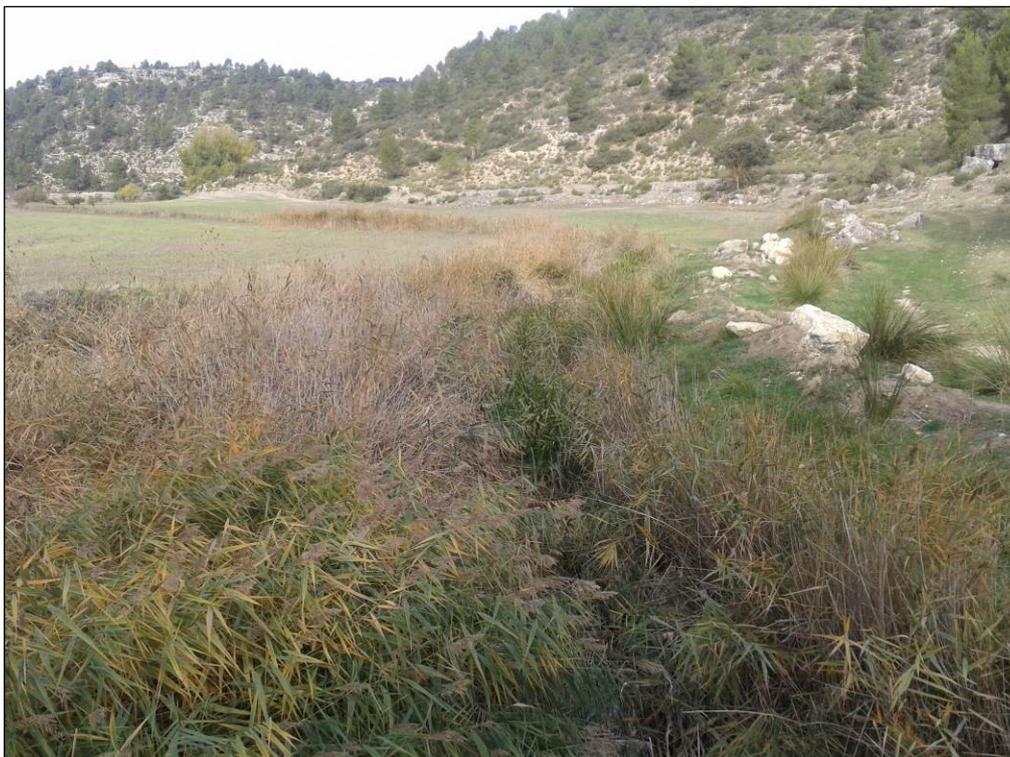
Situación antes de la actuación

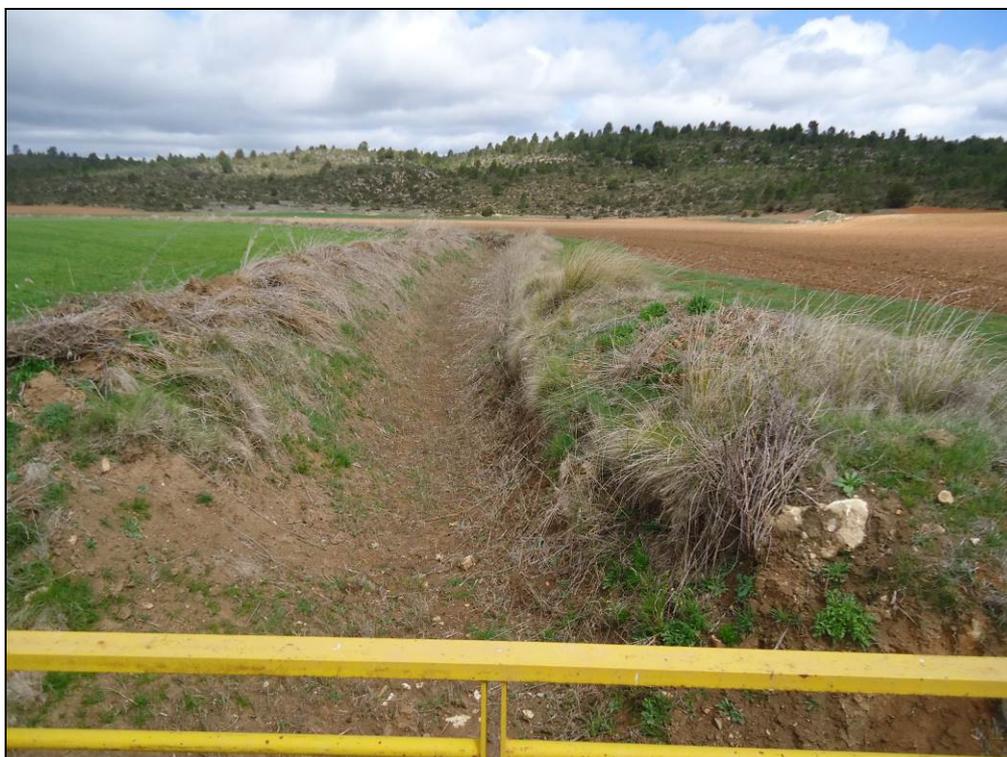
Situación después de la actuación

- Mejora de la sección transversal de desagüe: supusieron la extracción mecanizada, mediante el empleo de retro giratoria, de las tierras acumuladas en los lechos a lo largo de los años, previa eliminación manual de la vegetación heliófila, a través del uso de desbrozadoras manuales. Los restos originados en los comentados trabajos, se fueron extendiendo en las parcelas colindantes a lo largo de toda la longitud de actuación. Cuando esto no fue posible, se procedió a su carga y transporte hasta lugares autorizados, donde fueron extendidos.

- Adecuación ambiental de la vegetación de ribera, realizando de forma selectiva el desbroce, apeo y retirada de aquellos elementos vegetales localizados en el interior del cauce así como de aquellos que aparecían muertos o moribundos y podando las ramas secas con peligro de caer, con lo que evitamos posibles futuros taponamientos y daños personales. Los residuos generados fueron eliminados mediante quema, astillado o traslado a gestor de residuos autorizado, según sus características y circunstancias.
