ACTUACIONES DE CONSERVACIÓN DEL D.P.H. Y ORDENACIÓN DEL USO SOCIAL EN LA CUENCA DEL JÚCAR EN LA PROVINCIA DE ALICANTE

ADECUACIÓN HIDRÁULICA Y MEDIOAMBIENTAL DEL BARRANCO DE TURBALLOS Y DEL BARRANCO DE LA ABUELA MALICIOSA, MURO (ALICANTE)

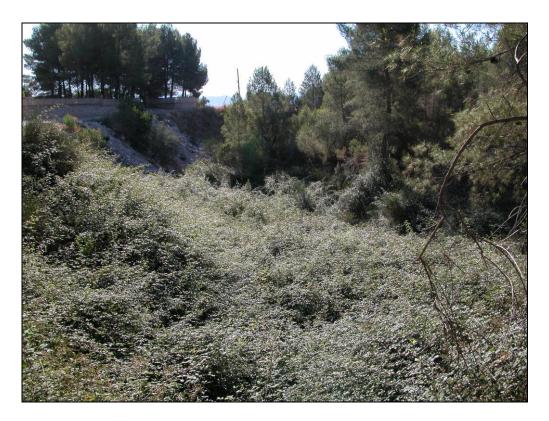
Aspecto de este tramo de cauce antes de los trabajos descritos.

- 1. <u>Eliminación de elementos obstructivos</u>. A lo largo de ambos cauces se detectó la presencia de basuras y árboles caídos que era necesario extraer para el correcto funcionamiento hidráulico del cauce.

- 2. <u>Desbroce selectivo de especies arbustivas</u>. Se procedió al desbroce selectivo de las especies arbustivas invasoras que se encontraban en el cauce, respetando en todo caso la vegetación autóctona de la zona.

- 3. <u>Clareo y podas de formación de especies arbóreas</u>. Se llevó a cabo el clareo y poda de especies arbóreas existentes en el cauce, principalmente aquellos pies que obstaculizaban el paso del agua.

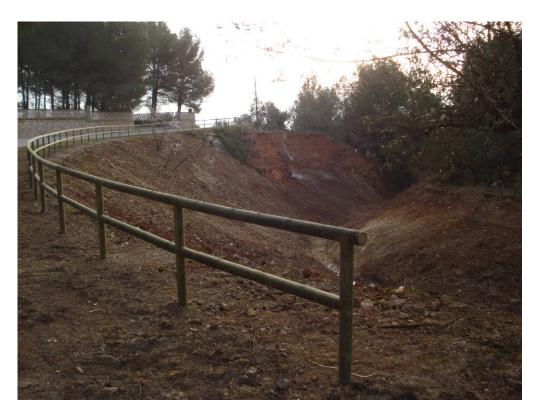
Aspecto de este tramo de cauce tras los trabajos descritos.

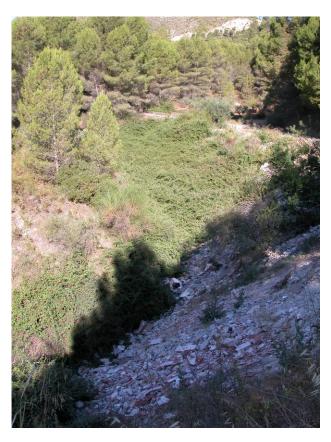
Aspecto del vertedero ilegal antes de los trabajos descritos.

- 4. <u>Extracción de basuras y escombros de vertedero ilegal</u>. La zona que se utilizada como vertedero ilegal se clausuró, extrayendo todos los vertidos presentes en el margen y fondo del cauce.

- a) Se habilitó un acceso para vehículos y maquinaria con el fin de proceder a su extracción.
 Todas las basuras y escombros se trasladaron a vertedero autorizado.

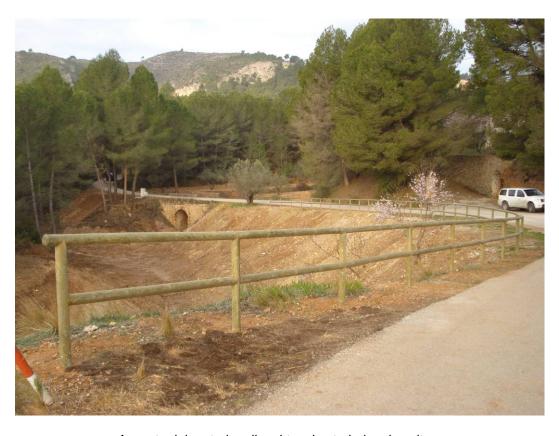
Aspecto del vertedero ilegal tras los trabajos descritos.

- b) Recuperación ambiental y visual de los taludes afectados por accesos y vertidos. Una vez extraídos los escombros se procedió a la eliminación del camino de acceso y a la recuperación de la margen mediante el aporte de tierra vegetal. De esta forma, se evitó el impacto visual generado por la presencia de escombros así como por la vía de acceso para su retirada.

- c) Cerramiento del punto desde el que se realiza el vertido. Para evitar que en un futuro se sigan vertiendo ilegalmente escombros al cauce, se construyó un vallado mediante rollizis de madera a lo largo de la carretera y en la zona desde la que se realizaban los vertidos.

- d) Señalización. Se colocó un cartel de prohibición de vertido de escombros en la zona donde se encontraba el vertedero ilegal.
