ACTUACIONES DE ADECUACIÓN, CANALIZACIÓN, LIMPIEZA Y DEFENSA EN LOS CAUCES PÚBLICOS EN EL ÁMBITO DE LA COMUNIDAD VALENCIANA SUR. COFINANCIADAS CON FONDOS FEDER 2007-2013

ADECUACIÓN HIDRÁULICA Y MEDIOAMBIENTAL DEL BARRANCO DEL PONT, XÁTIVA (VALENCIA)

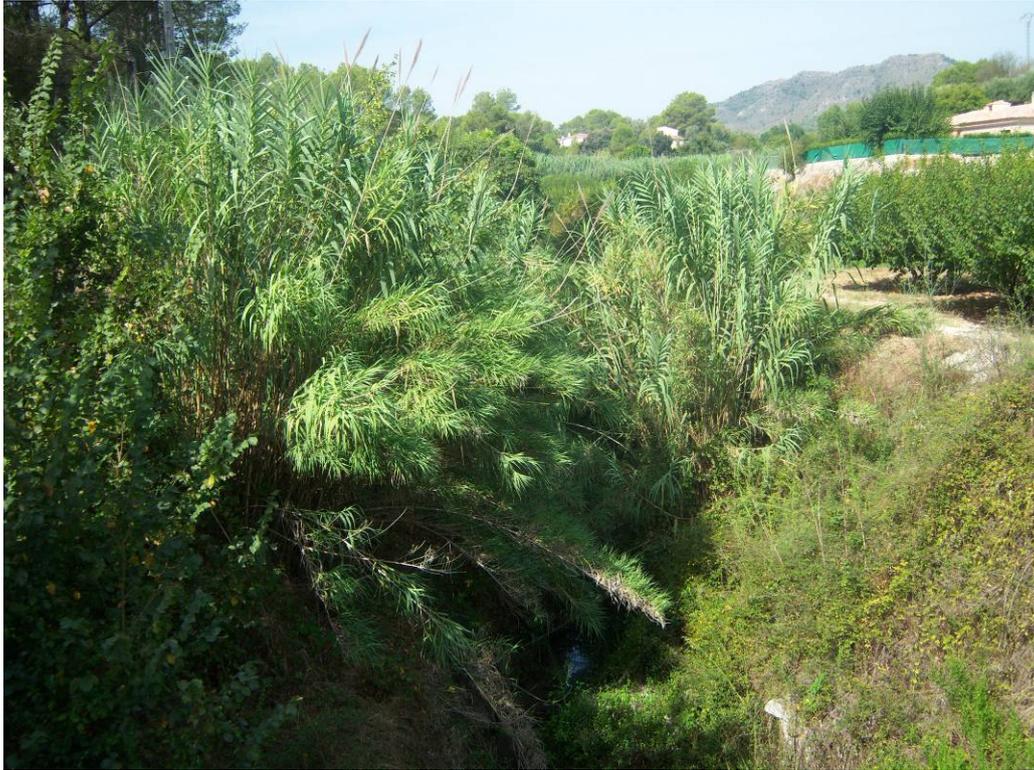
Vista del estado de la vegetación de ribera en un tramo del barranco, antes de la actuación.

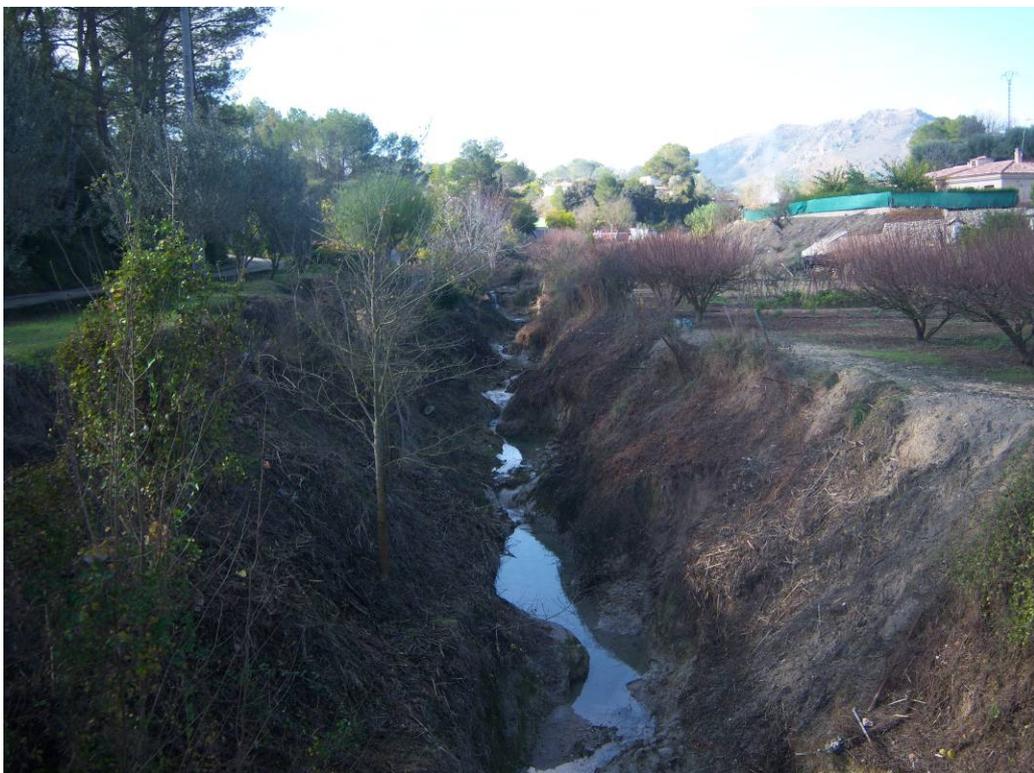
Vista del estado de la vegetación de ribera en el mismo tramo, tras la actuación.

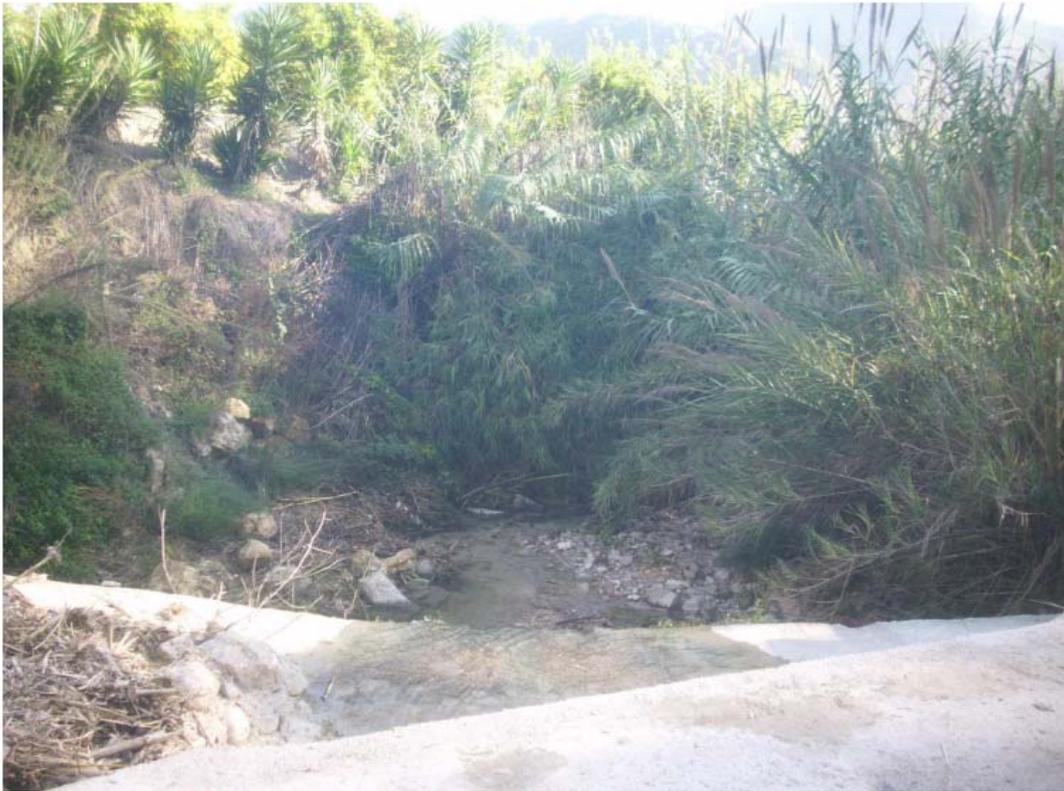
Vista del estado del cañar bajo “Les Arcaetes”, antes de la actuación.

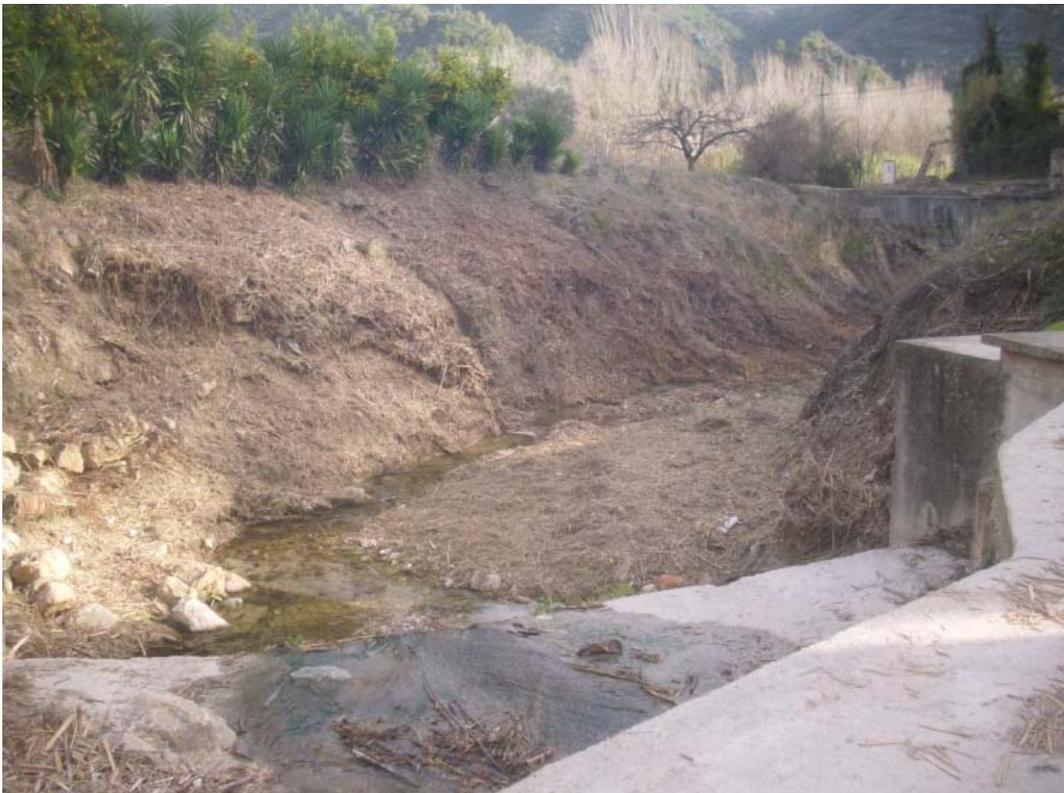
Vista del estado del cañar bajo “Les Arcaetes”, tras la actuación.

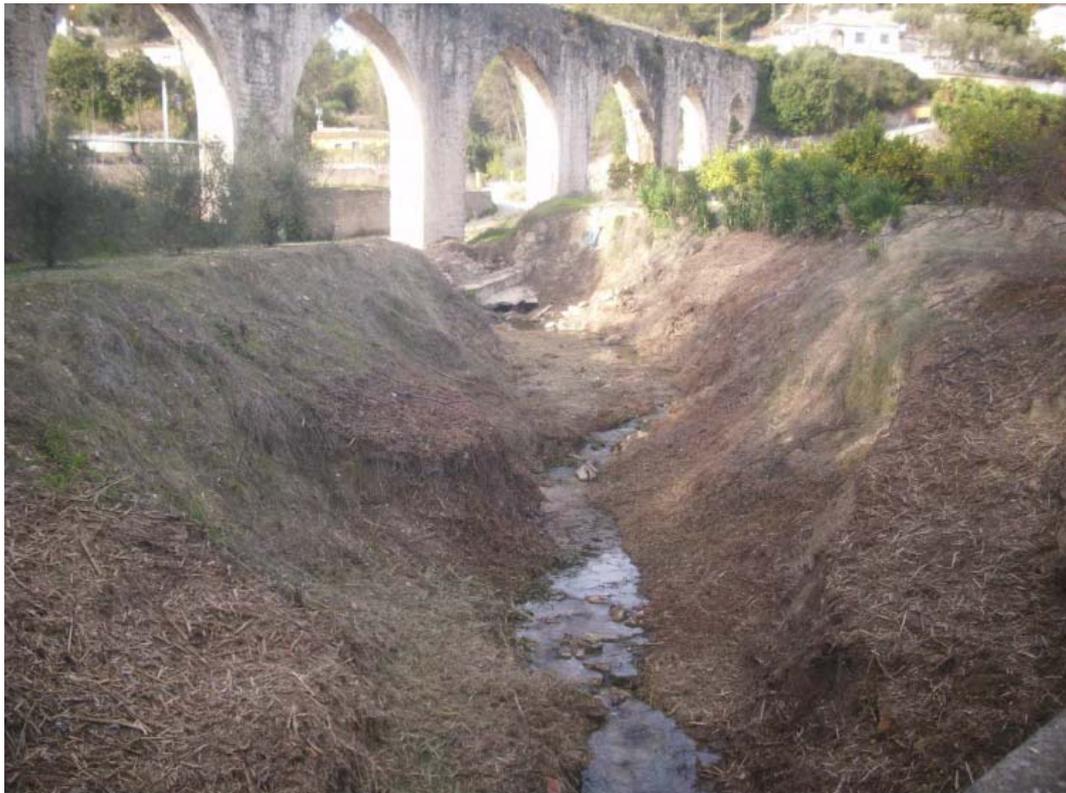
Vista general de "Les Arcaetes", tras la actuación.
