ACTUACIONES DE DEFENSA, PROTECCIÓN Y ORDENACIÓN DEL USO DEL DPH Y DE LAS MÁRGENES FLUVIALES DE LAS PROVINCIAS DE LA COMUNIDAD VALENCIANA. COFINANCIADAS CON FONDOS FEDER 2007-2013

## ADECUACIÓN HIDRÁULICA Y MEDIOAMBIENTAL DEL RÍO CLARIANO, ONTINYENT (VALENCIA)

**UNIDAD COMPETENTE: COMISARIA DE AGUAS**

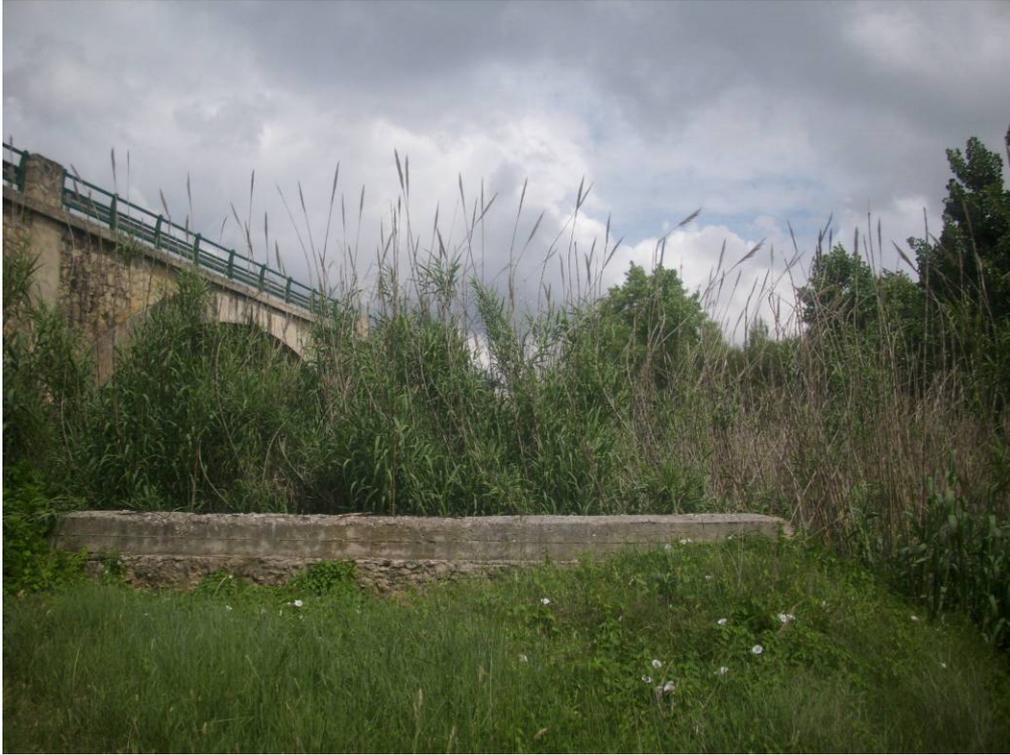
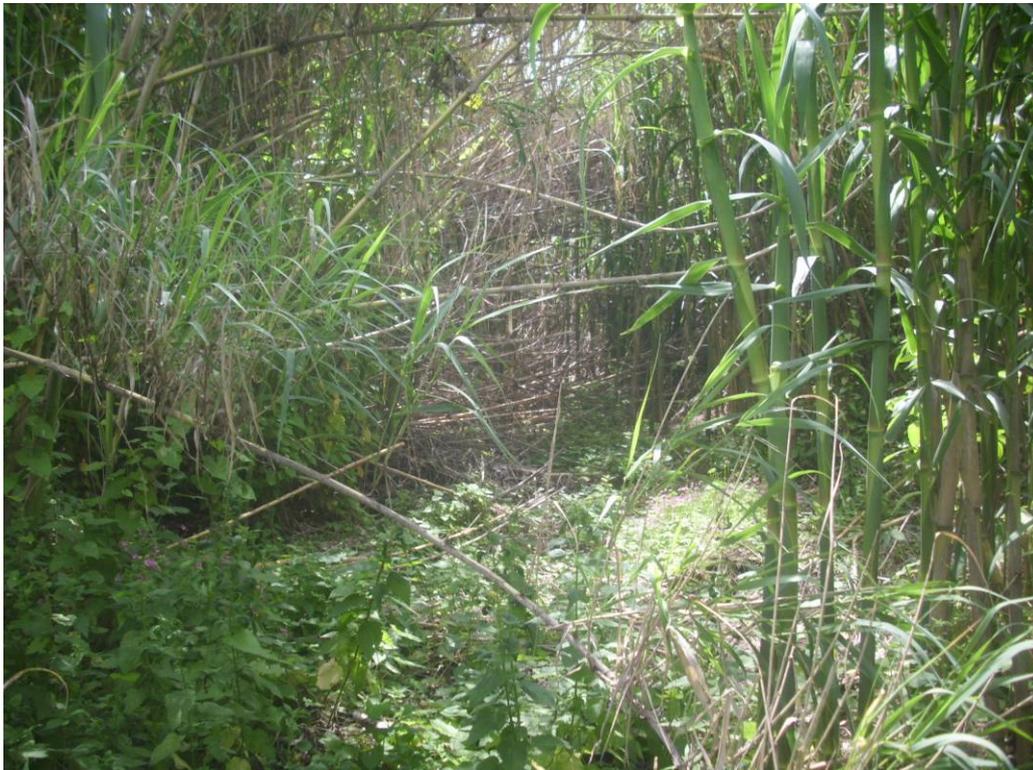
El objetivo principal de esta actuación ha sido la recuperación de la capacidad hidráulica de este tramo de cauce que se encontraba con una fuerte proliferación de caña común (*Arundo donax*), especie exótica invasora con gran capacidad de propagación a lo largo de cursos de agua en los que puede llegar a obstruir notablemente el flujo de la corriente en caso de crecidas.

*Imágenes del estado inicial, en las que se aprecia el estado de proliferación y la densidad de la caña común en las riberas del río.*

1. Desbroce y astillado in situ de la parte aérea del cañar con medios mecánicos (trituradora de cadenas). El astillado se extendió in situ para favorecer la incorporación de la materia orgánica al complejo húmico del suelo.
2. Extracción y eliminación del rizoma.
3. Podas sanitarias y clareos selectivos de la vegetación autóctona de ribera.
4. Limpieza general del cauce, retirada de basuras, extracción de núcleos de rizoma.
5. Tratamiento selectivo de los rebrotes de caña con herbicida siguiendo la propuesta de *“Metodología para la eliminación de arundo donax en cauces fluviales y restauración del bosque de ribera autóctono”* efectuada por la Consellería de Medio Ambiente, Agua, Urbanismo y Vivienda y el Centro para la Investigación y la Experimentación Forestal (CIEF).

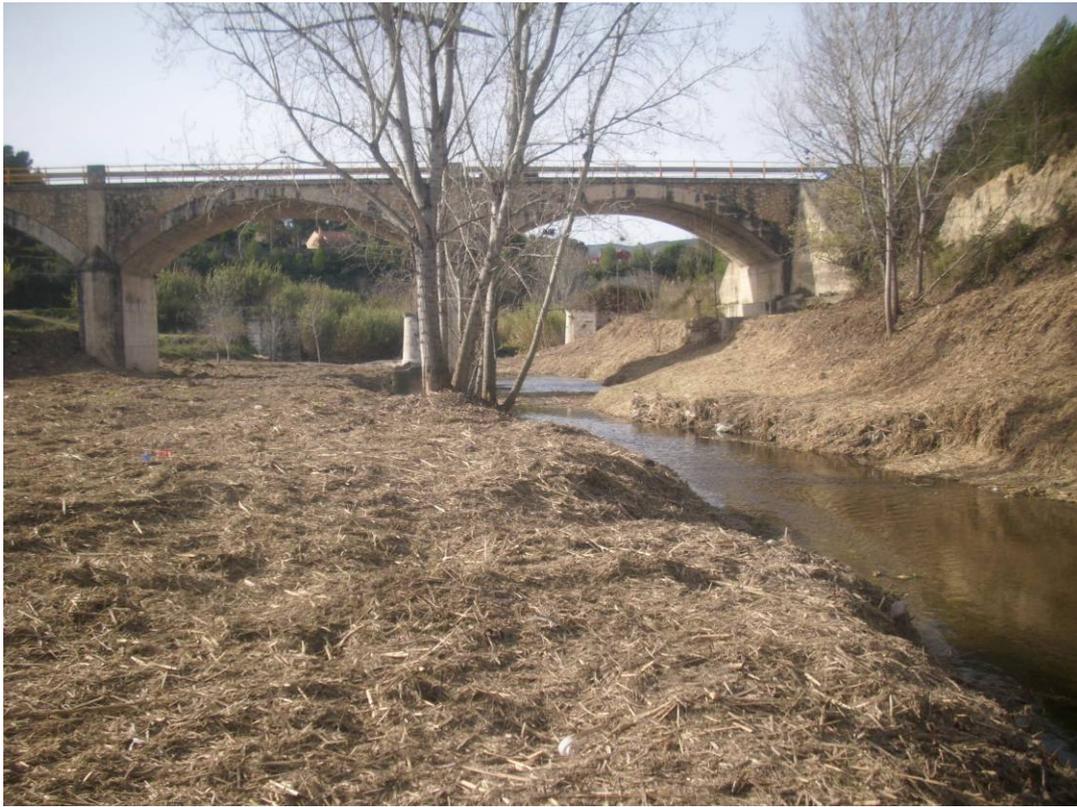
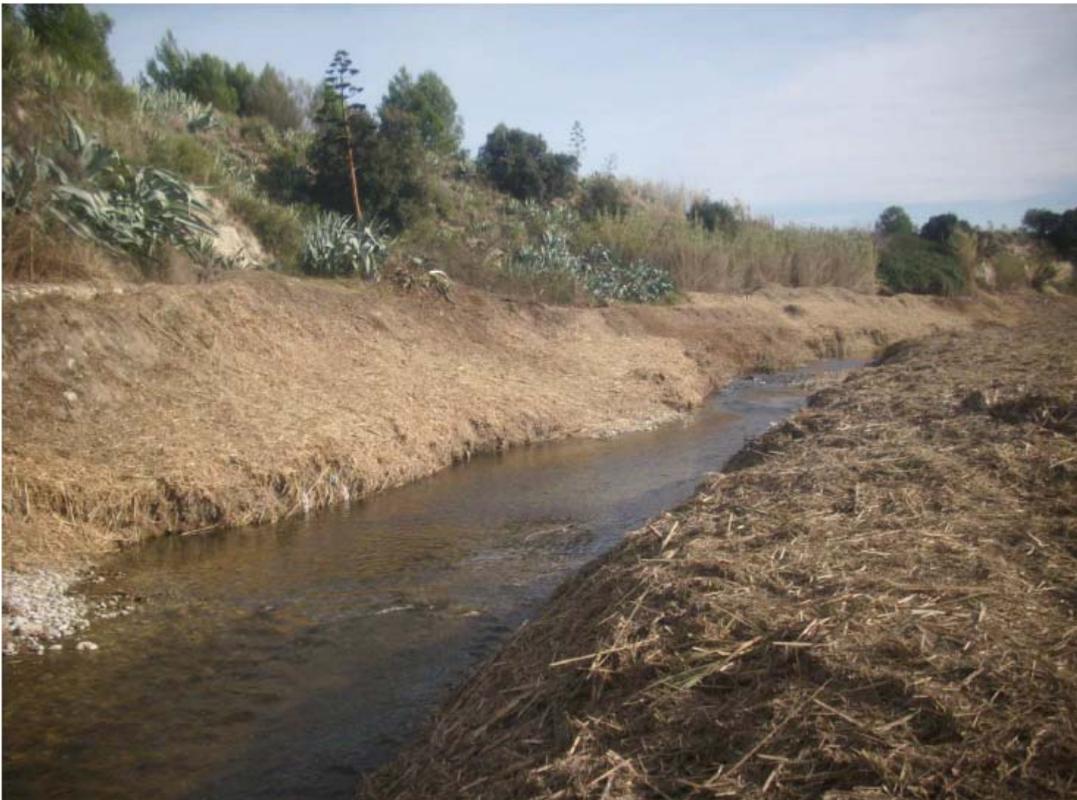
*Imágenes del estado final tras el astillado de la parte aérea de la caña.*

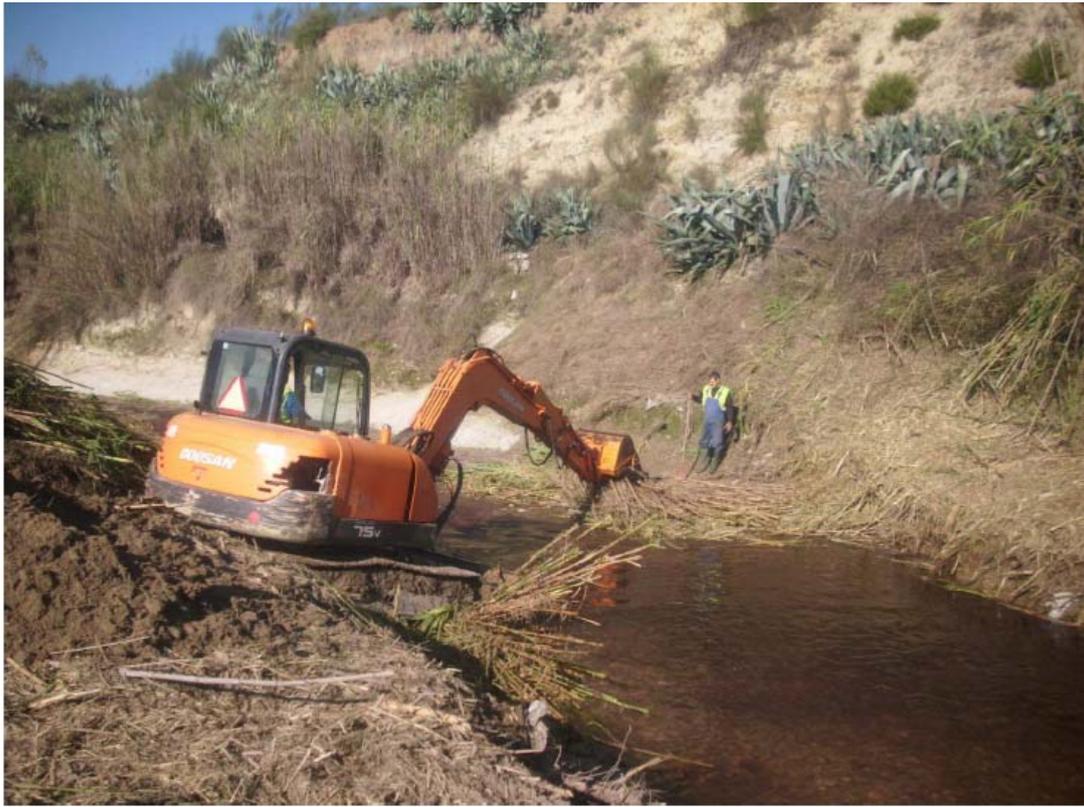
*Tareas de limpieza de restos.*

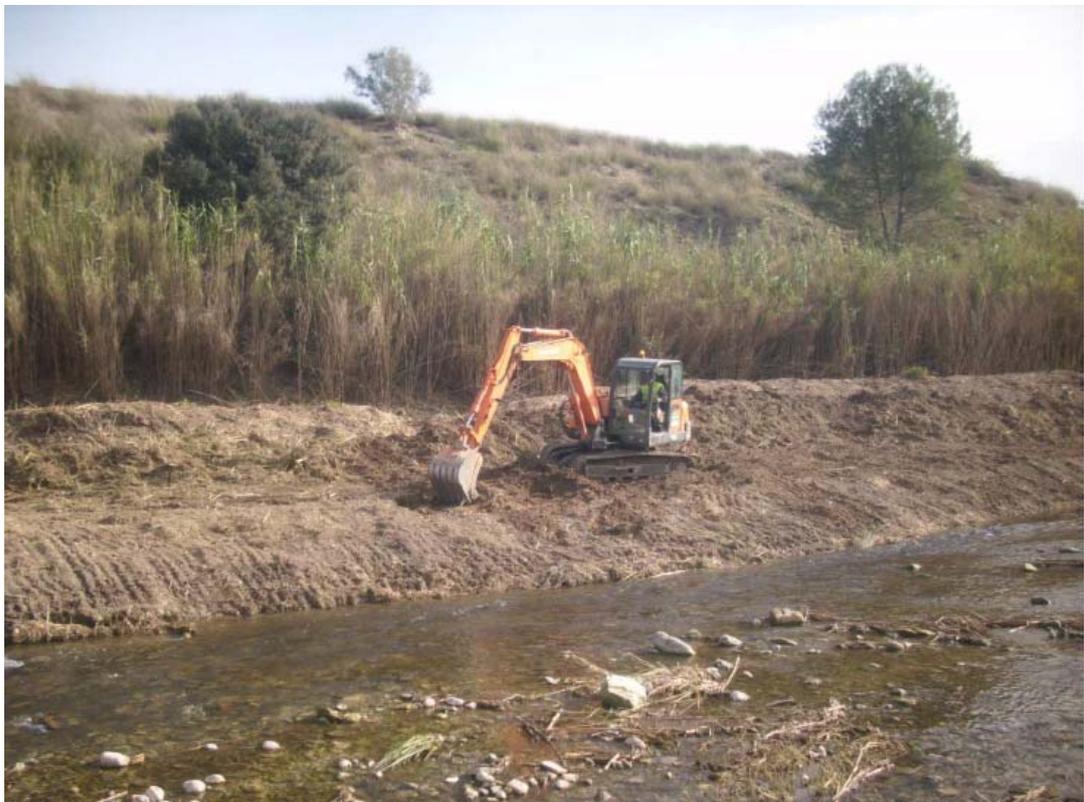
*Tareas de extracción de rizoma y reperfilado de taludes.*
