ACTUACIONES DE DEFENSA, PROTECCIÓN Y ORDENACIÓN DEL USO DEL DPH Y DE LAS MÁRGENES FLUVIALES DE LAS PROVINCIAS DE LA COMUNIDAD VALENCIANA. COFINANCIADAS CON FONDOS FEDER 2007-2013

## ADECUACIÓN HIDRÁULICA Y MEDIOAMBIENTAL EN BARRANCO DE LES VALLS, GATA DE GORGOS (ALICANTE)

**UNIDAD COMPETENTE: COMISARIA DE AGUAS**

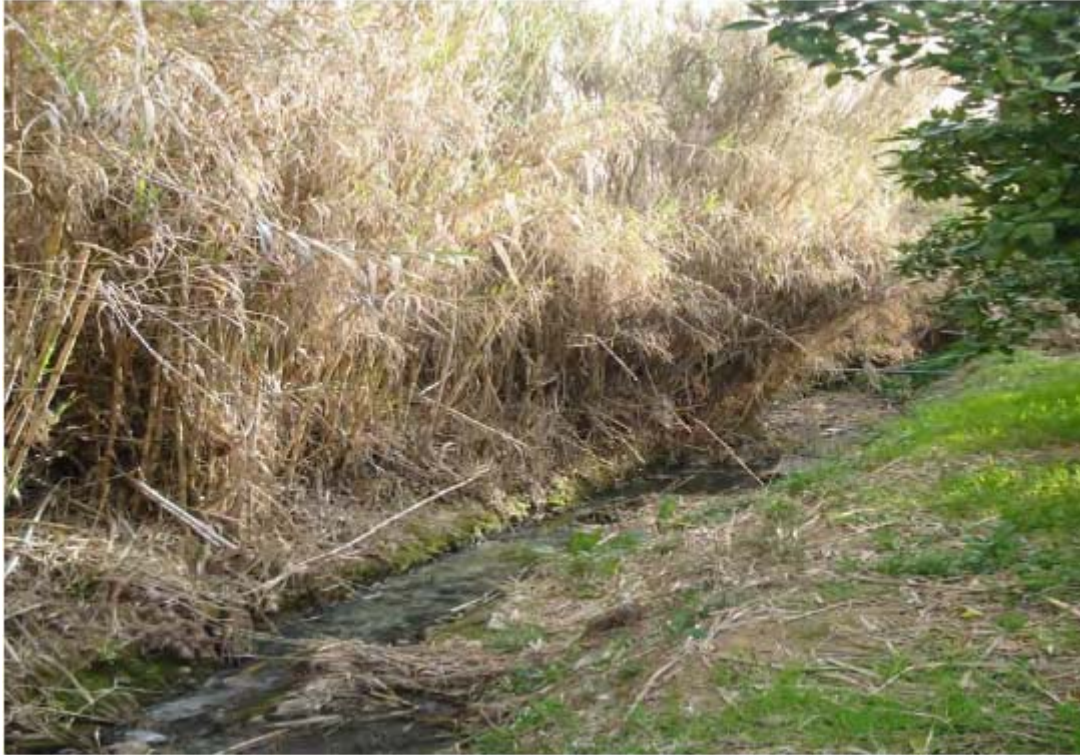
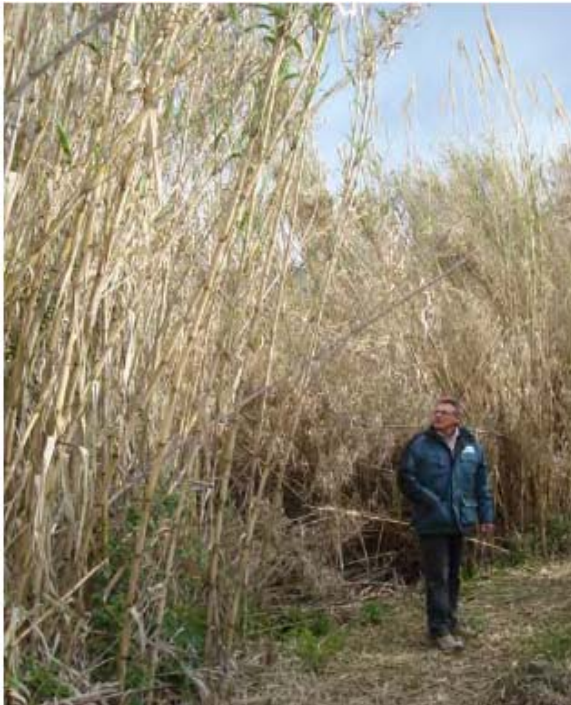
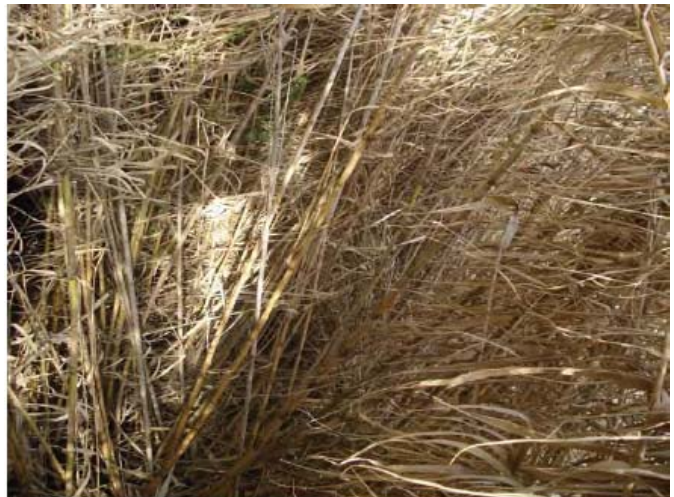
El objetivo principal de esta actuación ha sido la recuperación de la capacidad hidráulica de este tramo de cauce que se encontraba con una fuerte proliferación de caña común (*Arundo donax*), especie exótica invasora con gran capacidad de propagación a lo largo de cursos de agua en los que puede llegar a obstruir notablemente el flujo de la corriente en caso de crecidas.

*Imágenes del estado inicial, en las que se aprecia el estado de proliferación, el porte y la densidad del cañar existente en el lecho del cauce.*

1. Siega manual del cañar existente, debido a que los condicionantes ambientales hacían desaconsejable el empleo de maquinaria. Extracción manual de los haces de cañas para su eliminación por triturado o quema controlada, según las circunstancias de cada tramo.

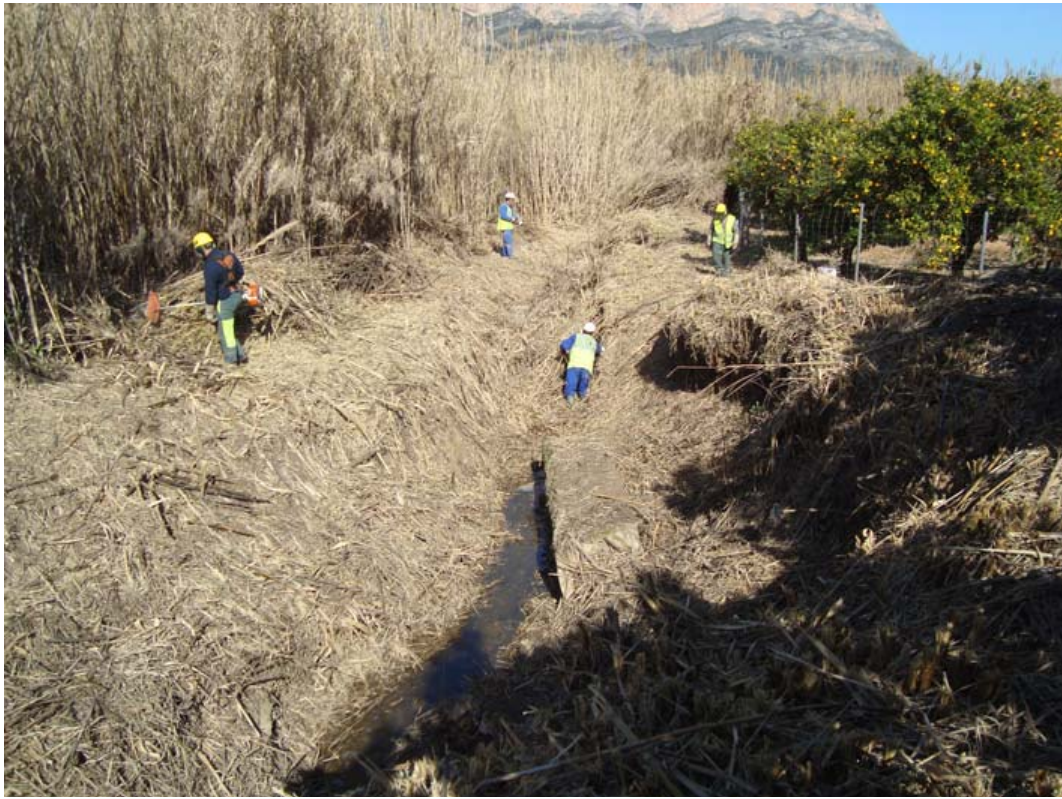
*Imágenes del desarrollo de los trabajos manuales de siega y extracción de cañas.*

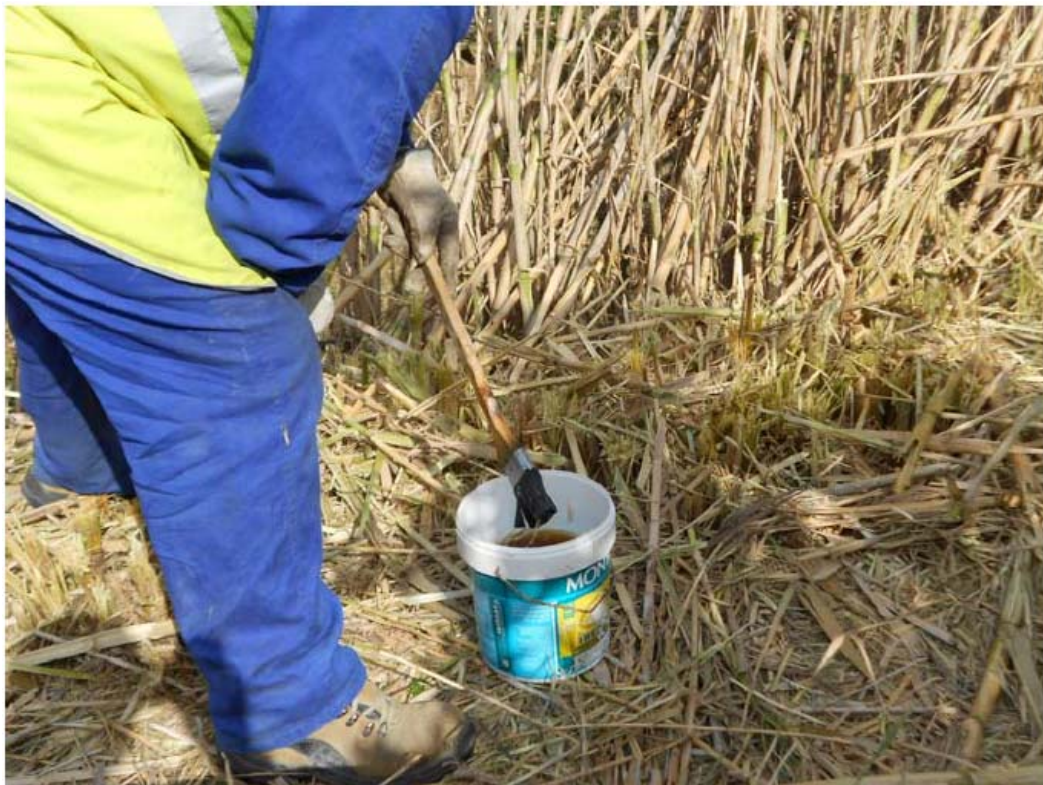
*Detalle de la impregnación con pincel de la zona de corte con producto fitosanitario.*

2. Inmediatamente tras la siega de cada caña (en los 2 minutos siguientes) se procedió a aplicar con pincel sobre la zona de corte un tratamiento fitosanitario para controlar su rebrote, siguiendo la propuesta de "Metodología para la eliminación de arundo donax en cauces fluviales y restauración del bosque de ribera autóctono" efectuada por la Conselleria de Medio Ambiente, Agua, Urbanismo y Vivienda y el Centro para la Investigación y la Experimentación Forestal (CIEF).

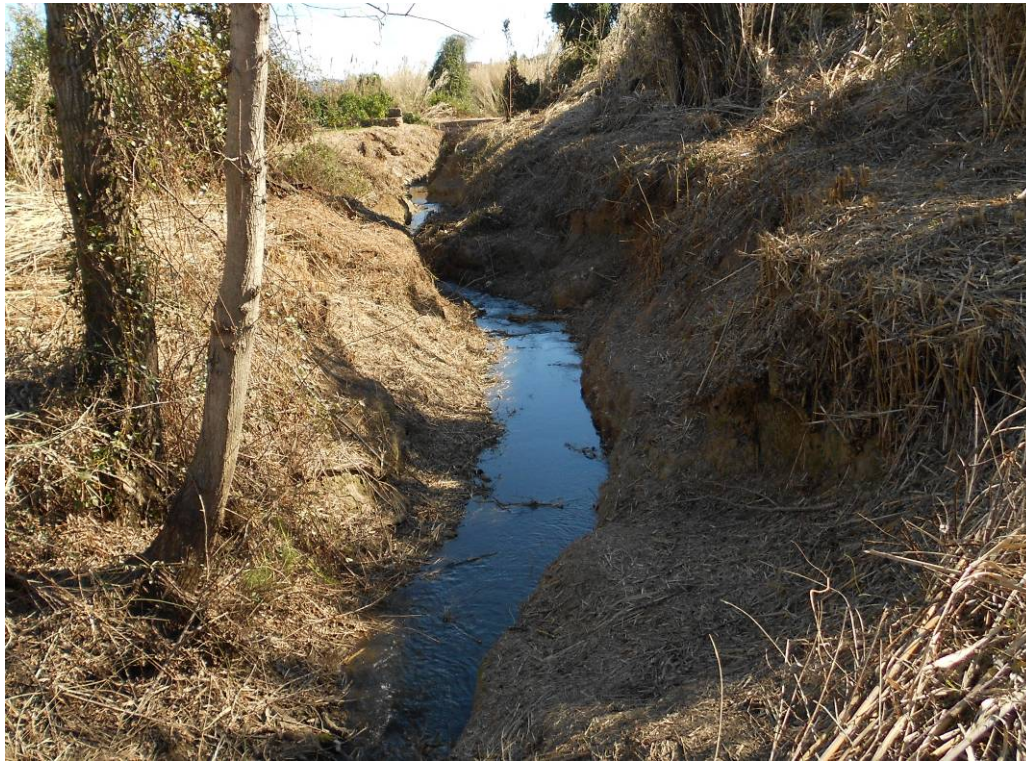
*Vista del estado final del cauce tras los trabajos.*
