ACTUACIONES DE DEFENSA, PROTECCIÓN Y ORDENACIÓN DEL USO DEL DPH Y DE LAS MÁRGENES FLUVIALES DE LAS PROVINCIAS DE LA COMUNIDAD VALENCIANA. COFINANCIADAS CON FONDOS FEDER 2007-2013

ADECUACIÓN HIDRÁULICA Y MEDIOAMBIENTAL EN EL RÍO GORGOS Y BARRANCOS AFLUENTES, ALCALALÍ (ALICANTE)

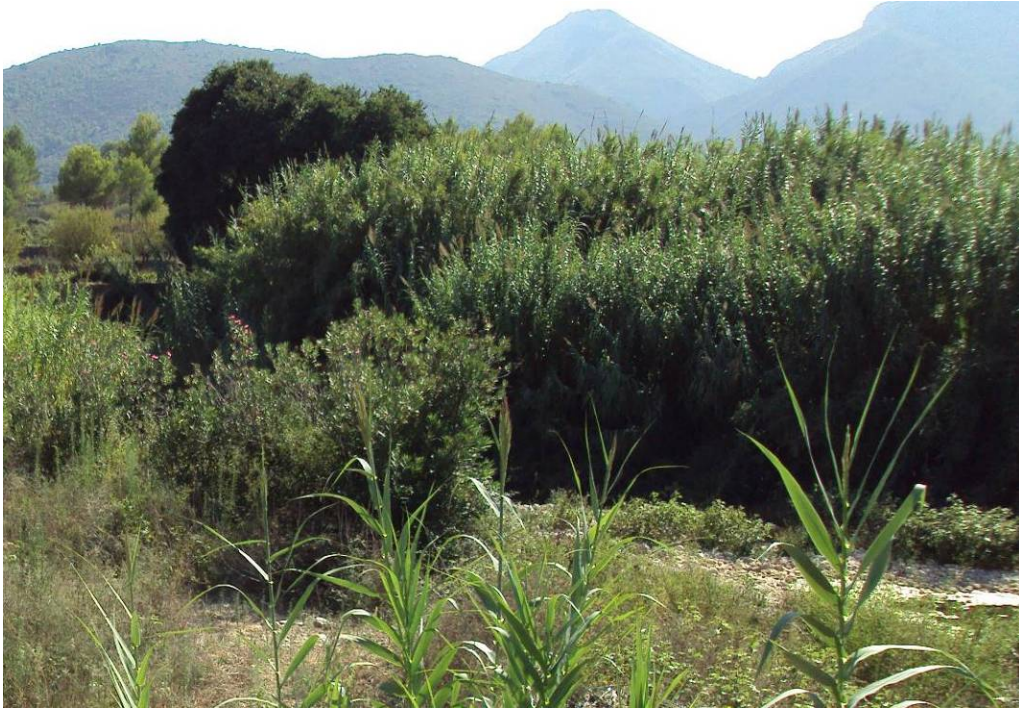
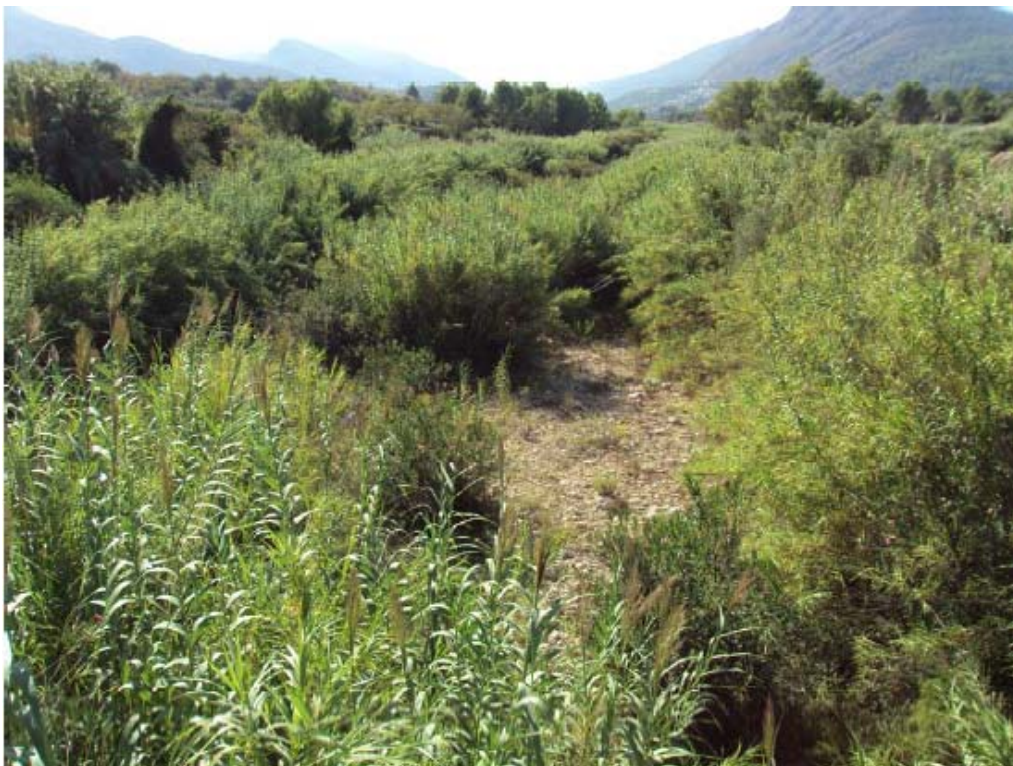
Imágenes del estado inicial, en las que se aprecia el estado de proliferación y la densidad del cañar existente en el lecho del cauce.

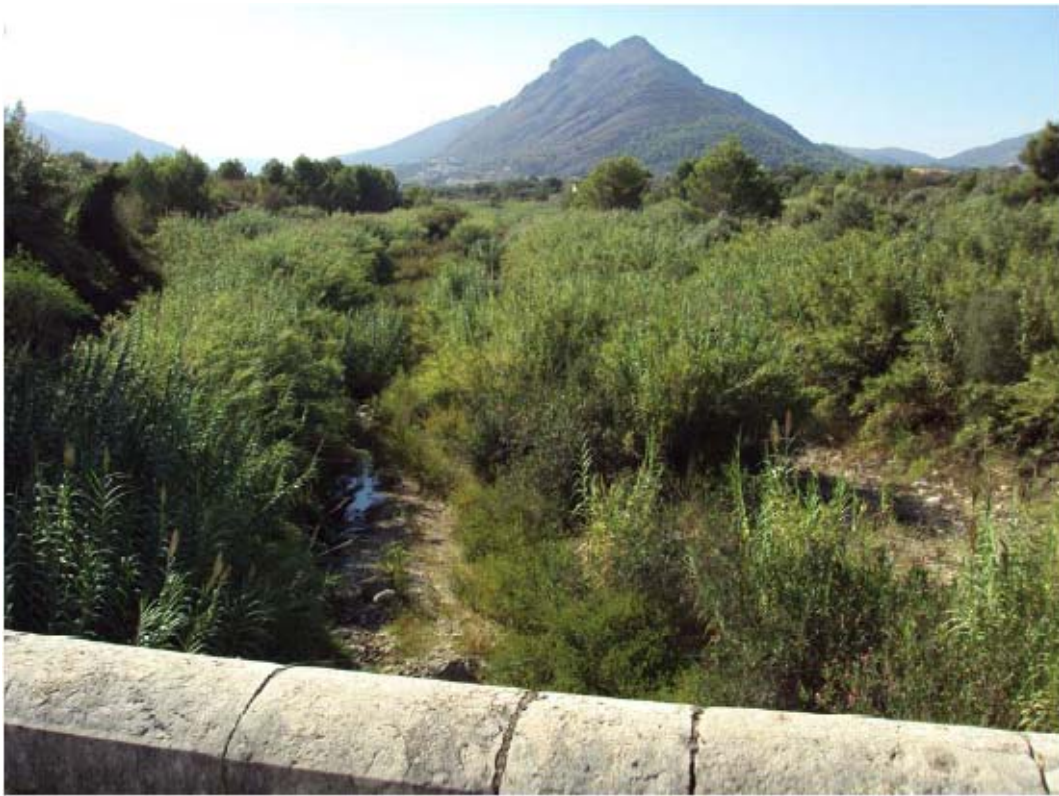
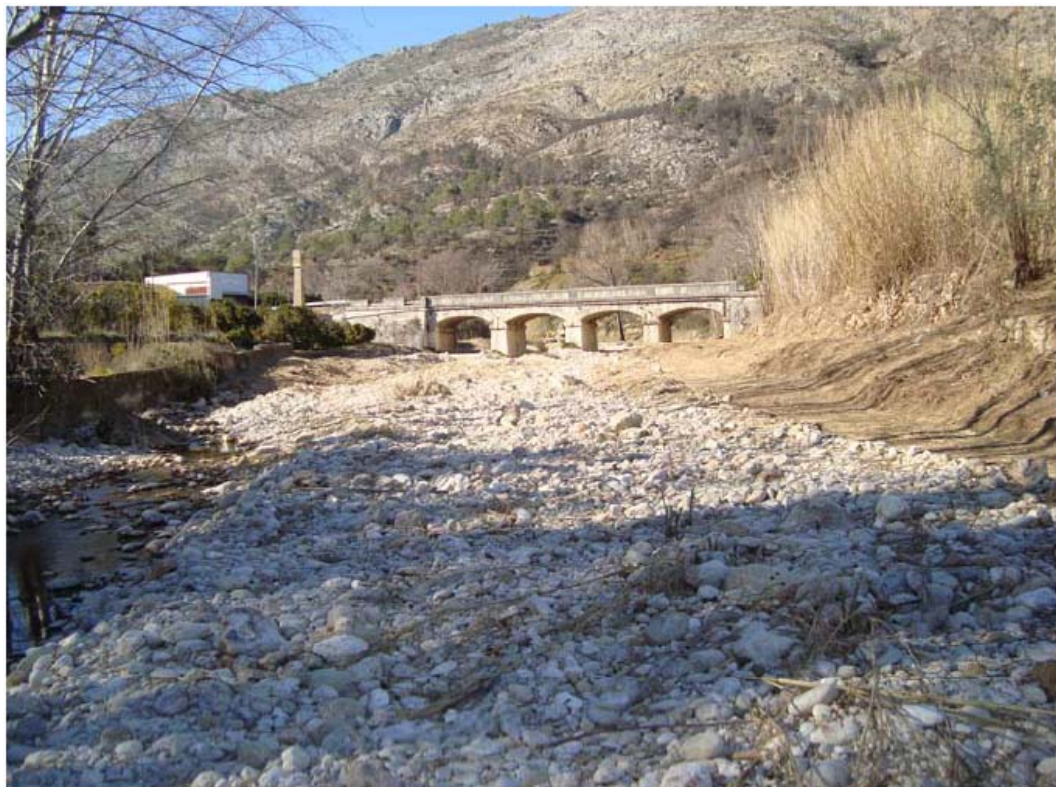
Imágenes del estado inicial y final del entorno del puente.

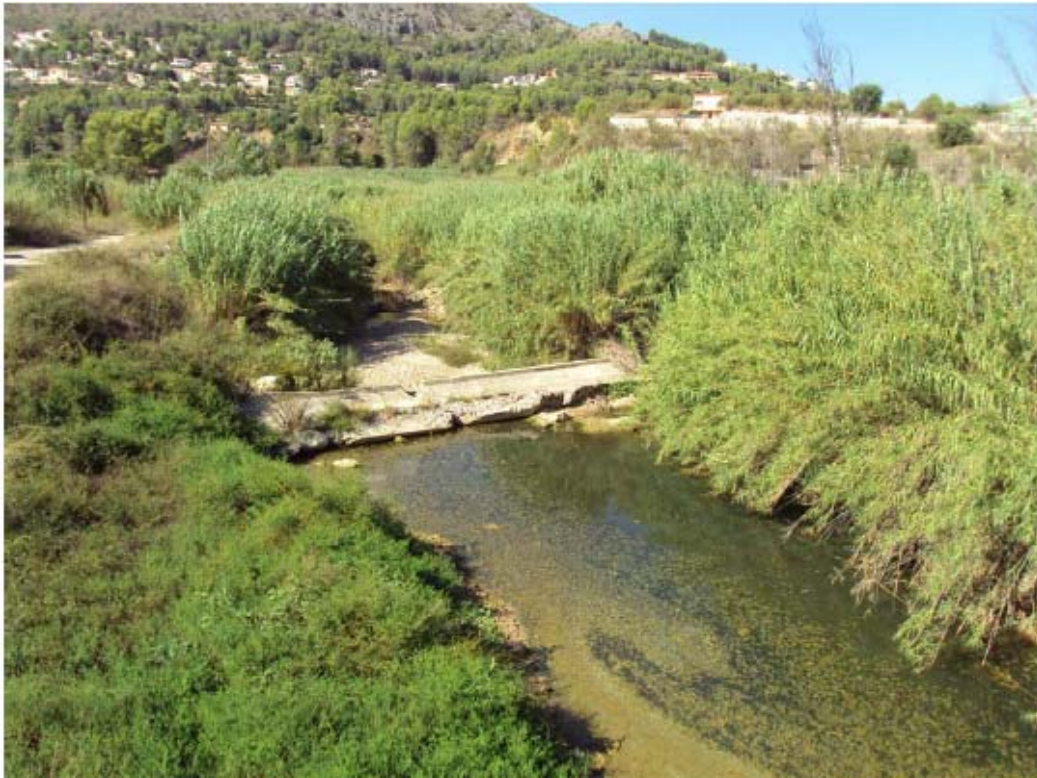
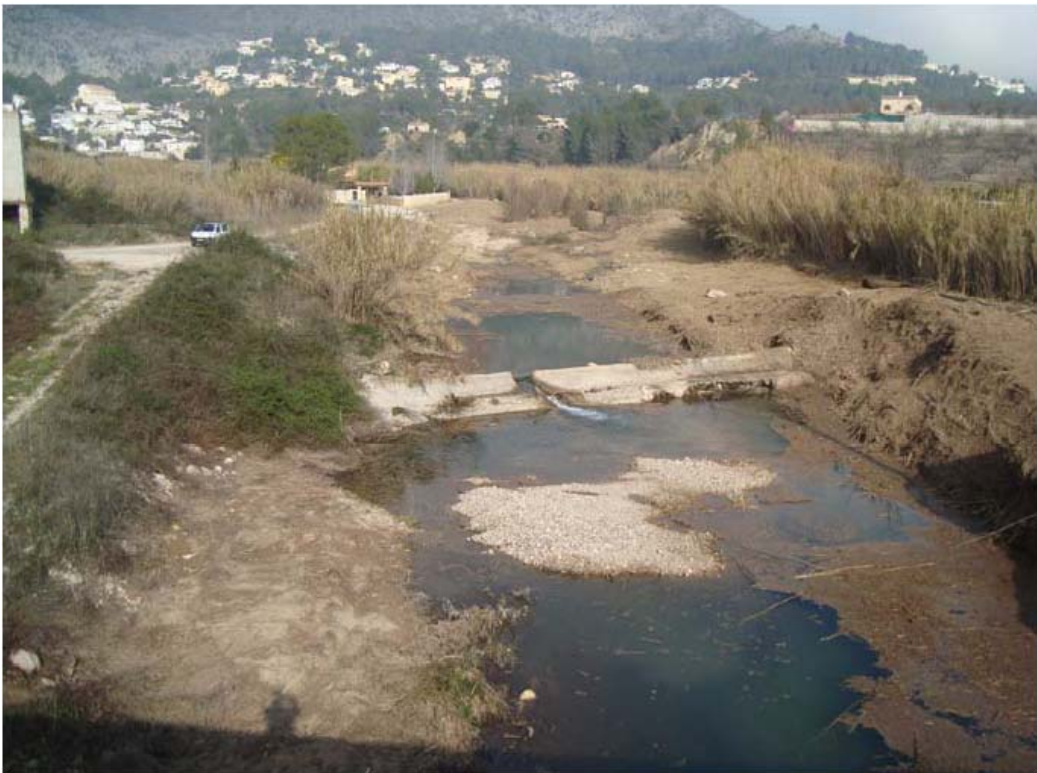
Imágenes del estado inicial y final del entorno del azud.

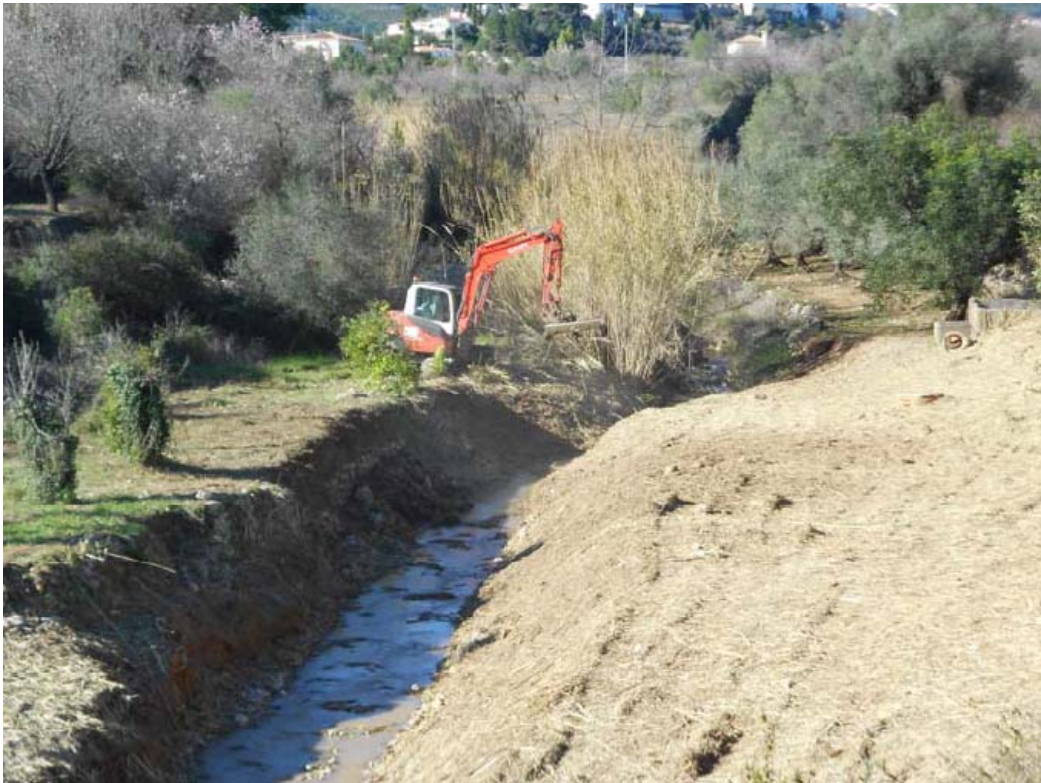
Vista del desarrollo de los trabajos.

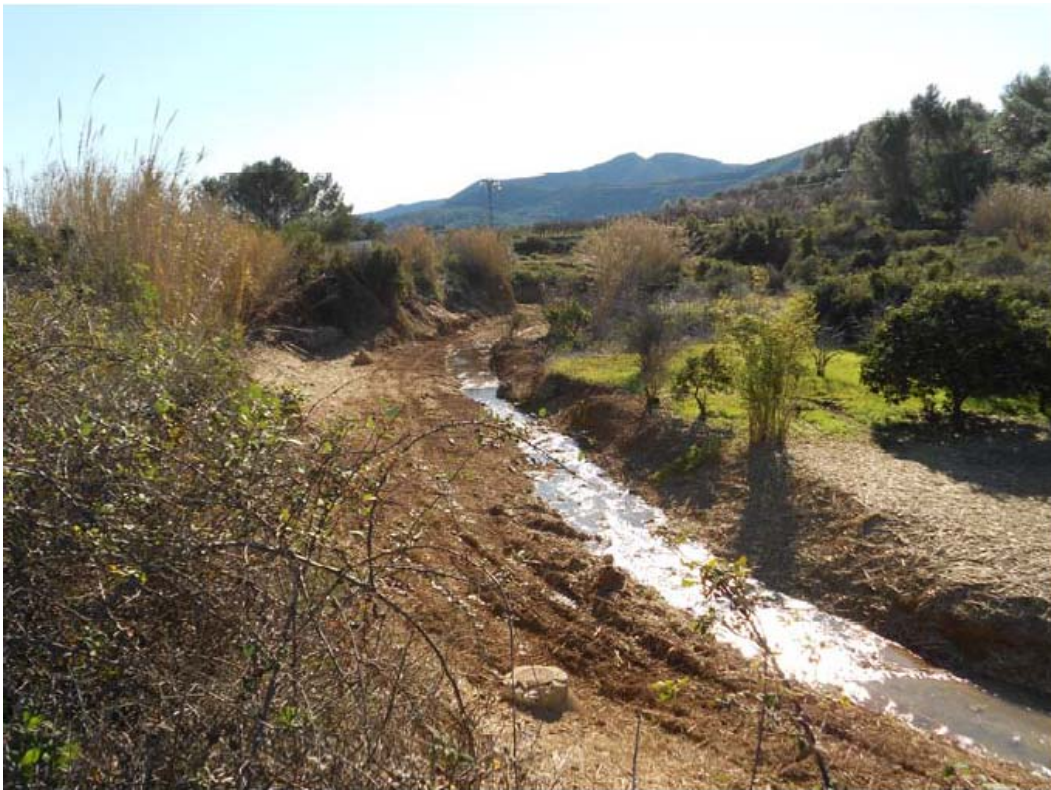
Vista del estado final tras la retirada del cañar.
