CONFEDERACIÓN HIDROGRÁFICA DEL JÚCAR

ADECUACIÓN HIDRÁULICA, MEDIOAMBIENTAL Y ORDENACIÓN DEL USO SOCIAL DEL RÍO AGRES, MURO DE ALCOY (ALICANTE)

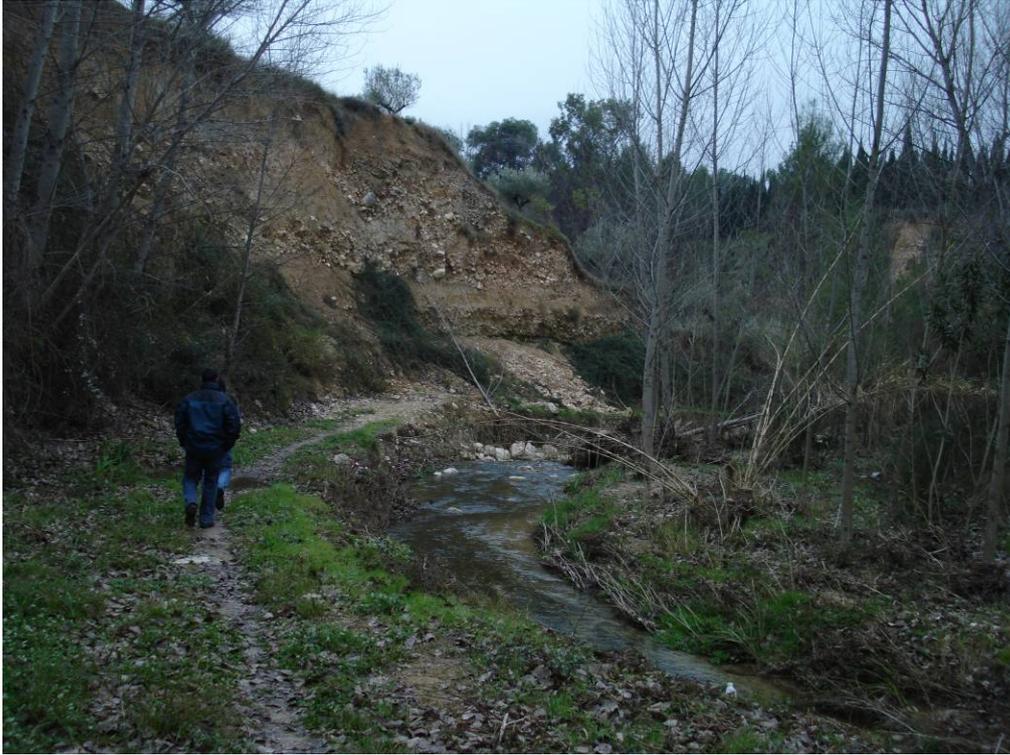
Vista general del tramo de cauce antes de la realización de los trabajos.

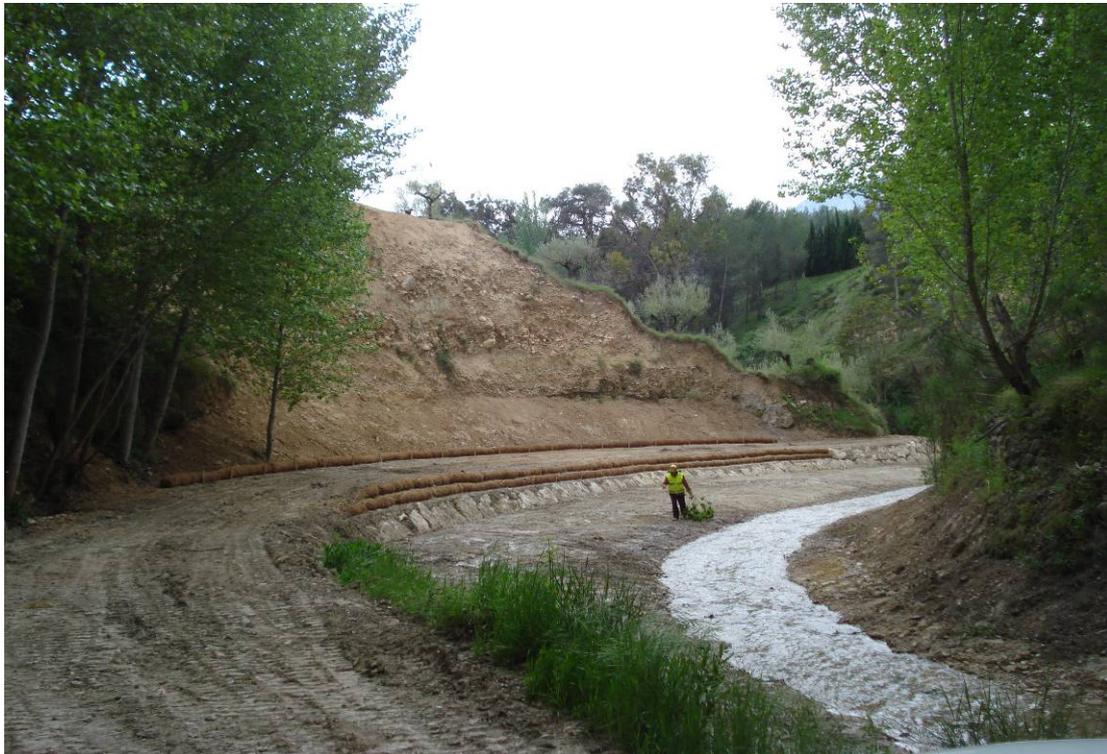
Vista general del tramo de cauce tras la realización de los trabajos.

2. Trabajos sobre la morfología del cauce mediante retirada y reordenación de las gravas acumuladas en la curva del cauce, y reconstrucción de la orilla degradada por la erosión.

3. Reconstrucción de la senda peatonal. Se reconstruyó el talud en la margen izquierda para mantener la continuidad de la senda. Para defender la senda de la erosión del cauce se levantó una línea combinada cimentada sobre escollera, culminada con biorrollos para favorecer la revegetación. La senda se realizó por encima de este talud. Para ello se construyó un firme de zahorras compactadas de 15 cm de espesor. Para proteger la senda de posibles desprendimientos de la vertiente derecha, se realizó una línea de rocalla de 30 metros de longitud en el lado derecho de la senda
