Actuaciones de conservación del Dominio Público Hidráulico y ordenación de uso social en la Cuenca del Júcar en la Provincia de Valencia 2009/2010

**ADECUACIÓN HIDRÁULICA Y MEDIOAMBIENTAL DEL BARRANCO DE L'ESTEPAR EN EL T.M. DE ALFARA DE ALGIMIA**

CONFEDERACIÓN HIDROGRÁFICA DEL JÚCAR

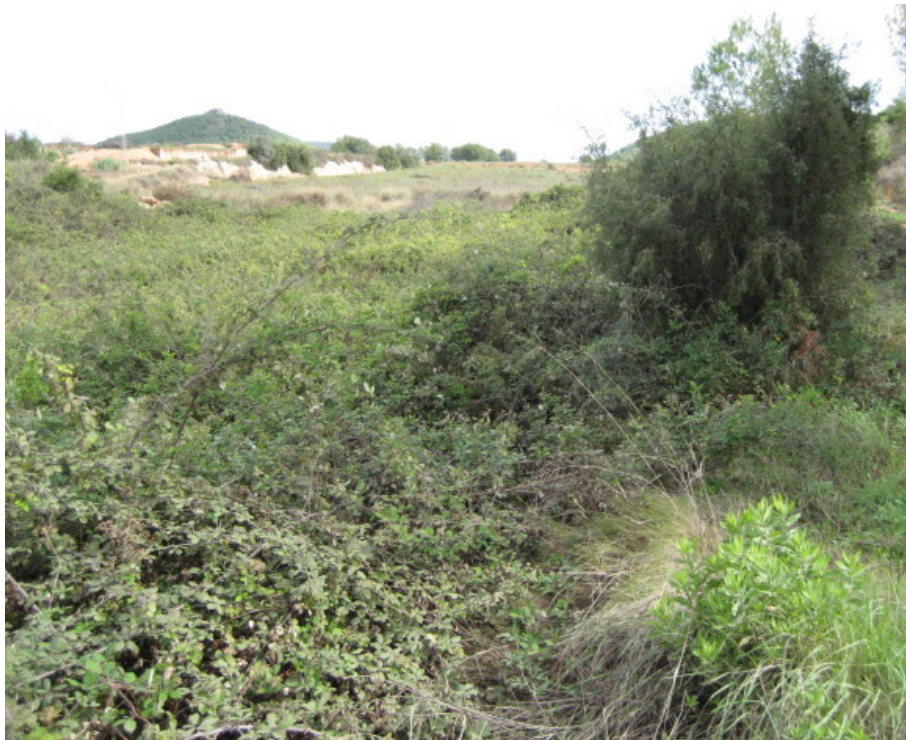
### Situación antes de la actuación

En el tramo objeto de actuación se llevaron a cabo una serie de actuaciones encaminadas a la recuperación de la capacidad fluvial del mismo. Se eliminó la vegetación invasora, principalmente caña (*Arundo donax*) que se encontraba, tanto en el lecho del cauce, como en las riberas. Por otra parte, se pretendía reducir considerablemente la densidad de especies arbustivas, tales como la zarza (*Rubus sp.*), las cuales podían llegar a causar problemas de tipo hidráulico, de diversidad de especies y de conflictos con la propiedad privada.
