CONFEDERACIÓN HIDROGRÁFICA DEL JÚCAR

ACTUACIONES DE CONSERVACIÓN DEL DOMINIO PÚBLICO HIDRÁULICO EN LOS CAUCES PÚBLICOS DE LA PROVINCIA DE ALICANTE (2010/2011)

ADECUACIÓN HIDRÁULICA Y MEDIOAMBIENTAL EN LA RAMBLA DE AGUAMARGA, ALICANTE (ALICANTE)

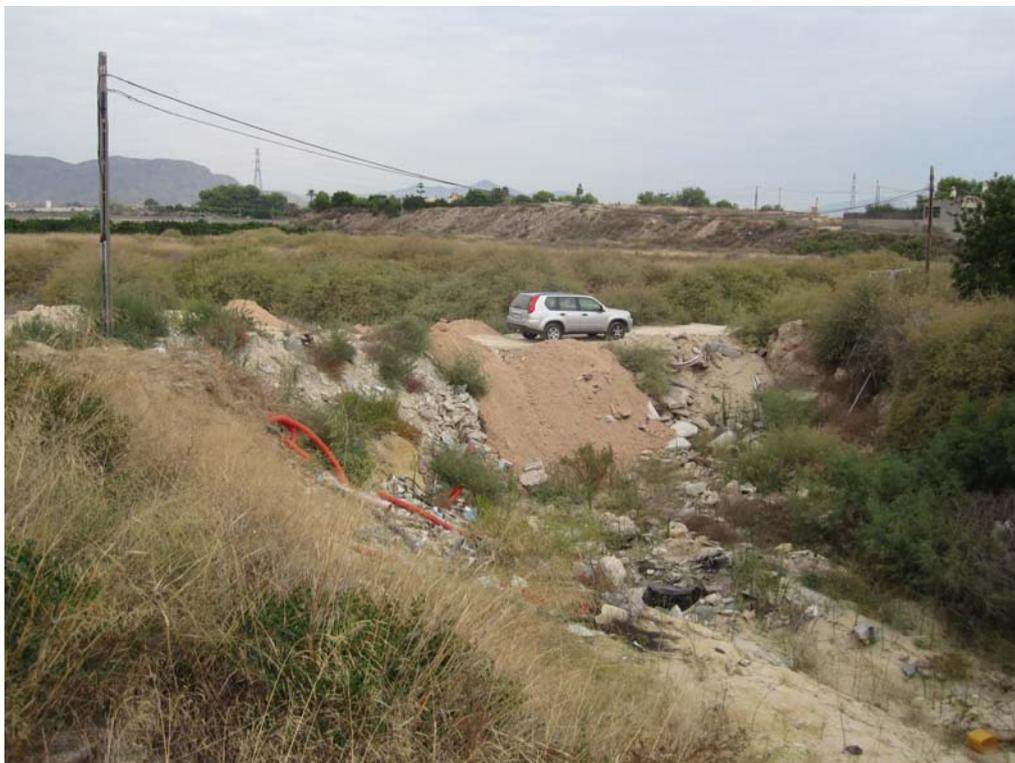
El clima y la proximidad en su lecho del nivel freático en la zona de desembocadura favorece el desarrollo de un espeso carrizal (*phragmites australis*), mermando la capacidad de desagüe de dicho cauce. Igualmente, la presión antrópica debida a la proximidad del núcleo urbano propicia la proliferación de múltiples vertidos incontrolados de basuras y escombros en el interior del cauce, en algún caso conformando un auténtico dique de escombros que incluso permitía el cruce del barranco por vehículos pesados, aunque con un riesgo extremo en caso de que se hubiese presentado una fuerte crecida del caudal y el barranco se encontrase totalmente taponado por este dique de escombros.

Dique de escombros que facilitaba el cruce de vehículos sobre la rambla.

4. Construcción de un badén en sustitución del dique de escombros que se había constituido como paso de fortuna de vehículos. En previsión de que este nuevo badén no fuese accesible por vehículos pesados en estado de carga máxima (debido a que sus rampas se han adaptado a la sección del cauce para no mermar su sección hidráulica), se ha rehabilitado un tramo de camino público abandonado de unos 300 m que da acceso a un puente próximo (en colaboración con el Ayuntamiento de Alicante), como alternativa para evitar que en el futuro el cauce se vuelva a rellenar ilegalmente para facilitar el paso de vehículos pesados.

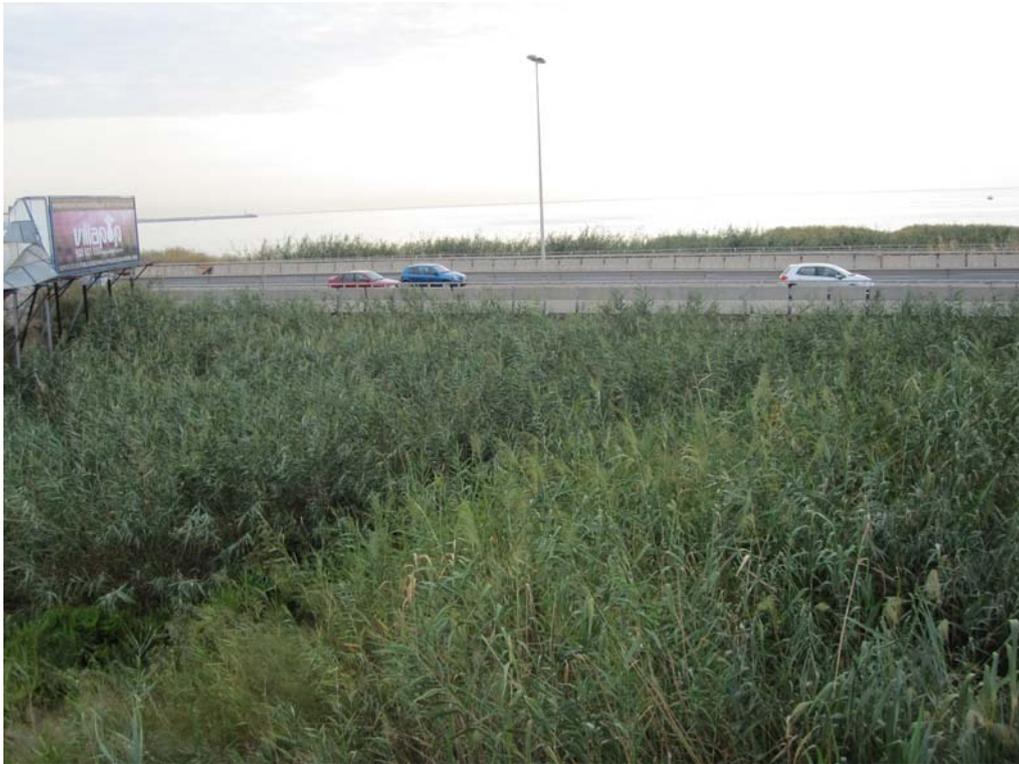
Estado previo del espeso carrizal existente en la zona de desembocadura.

3. Eliminación selectiva de las especies vegetales obstructivas de la corriente (carrizo), mediante su desbroce mecánico y posterior tratamiento químico, respetando y saneando otras especies autóctonas de ribera no obstructivas (tarays) para mejorar y potenciar su crecimiento.

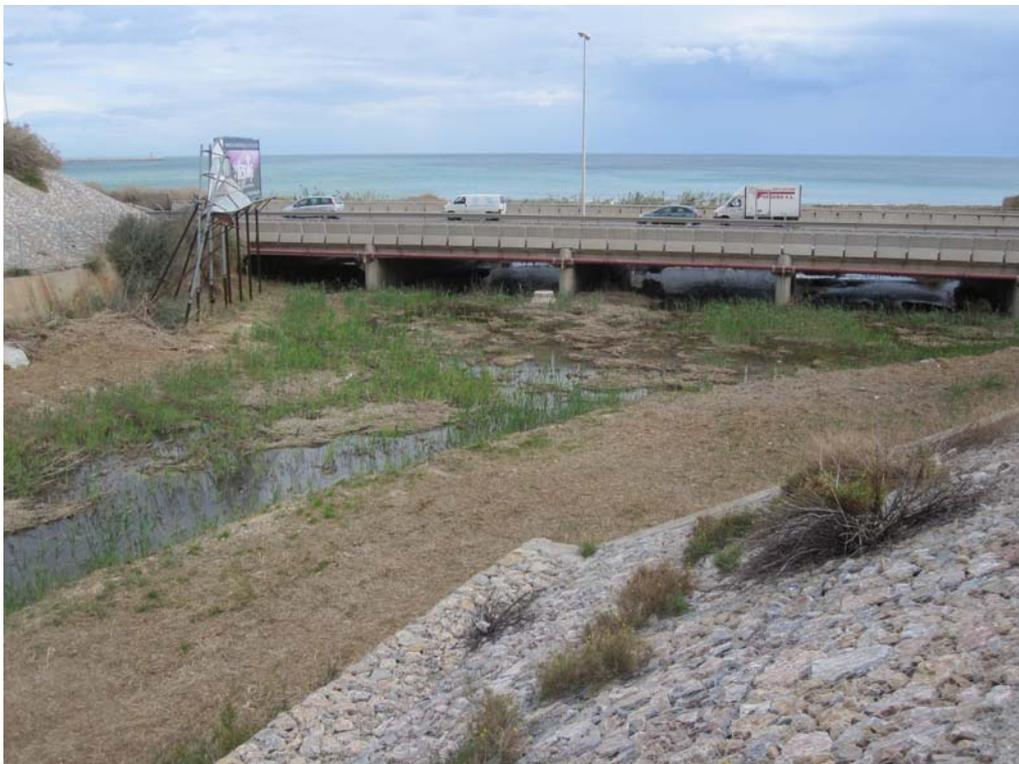
Estado final de la zona de desembocadura tras el tratamiento del carrizal.

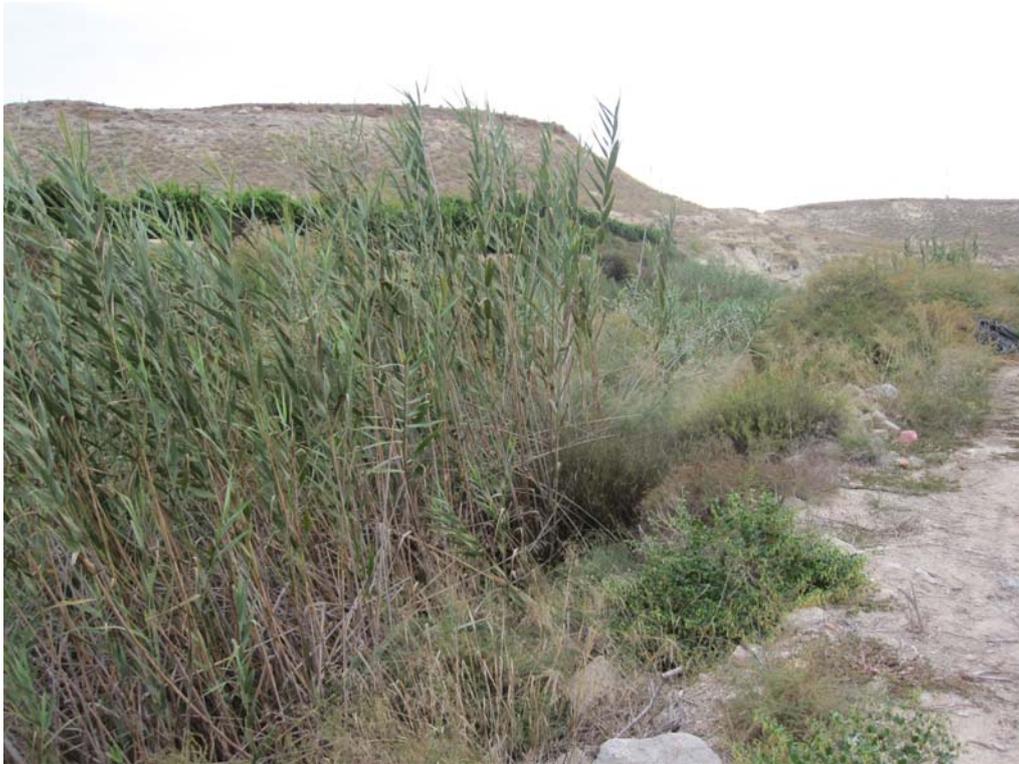
Estado previo de la vegetación en el cauce en el tramo de aguas arriba.

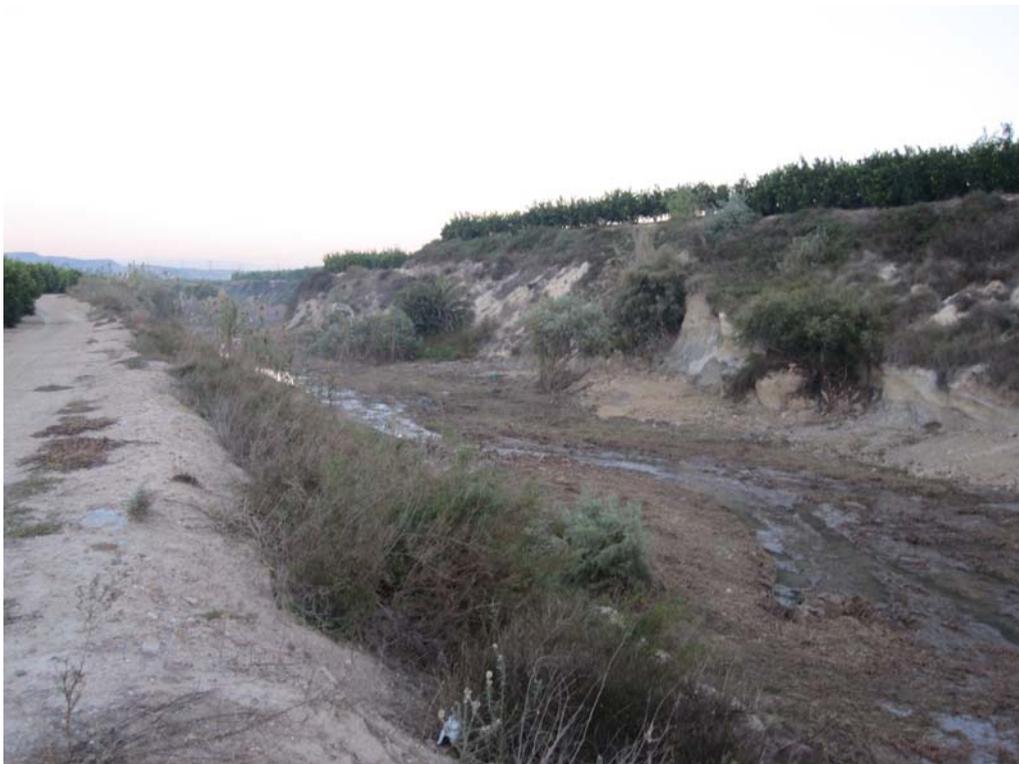
Estado final de la vegetación en el cauce en el tramo de aguas arriba.

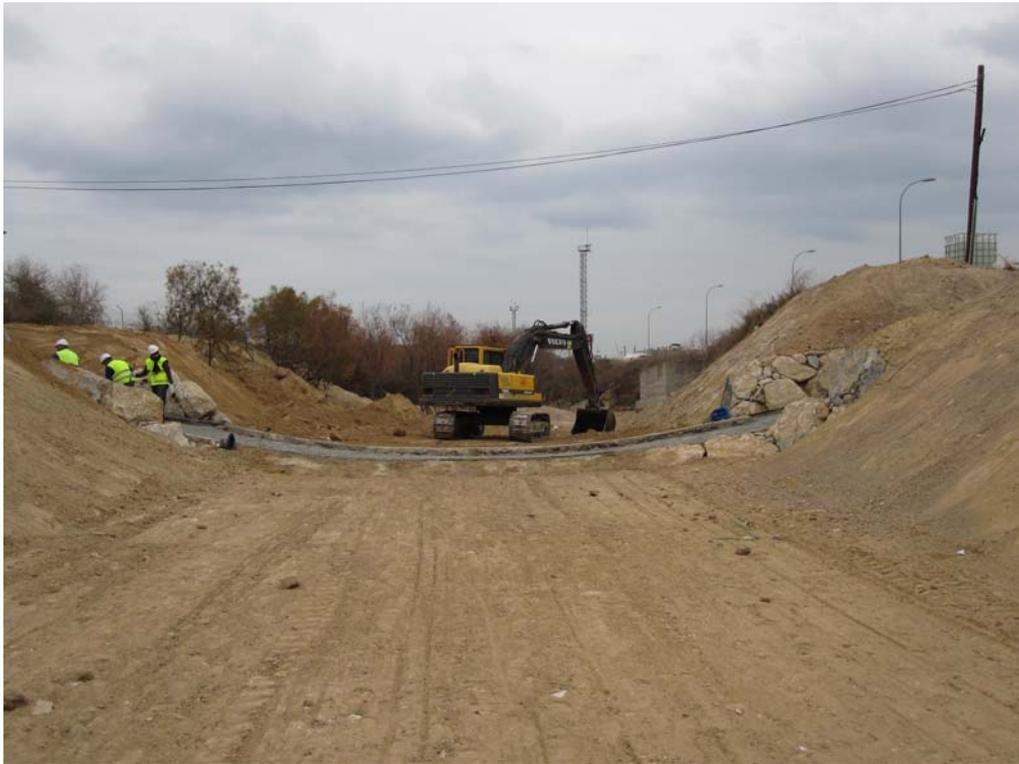
Construcción de badén donde existía un dique de escombros y retaluzado de la sección.

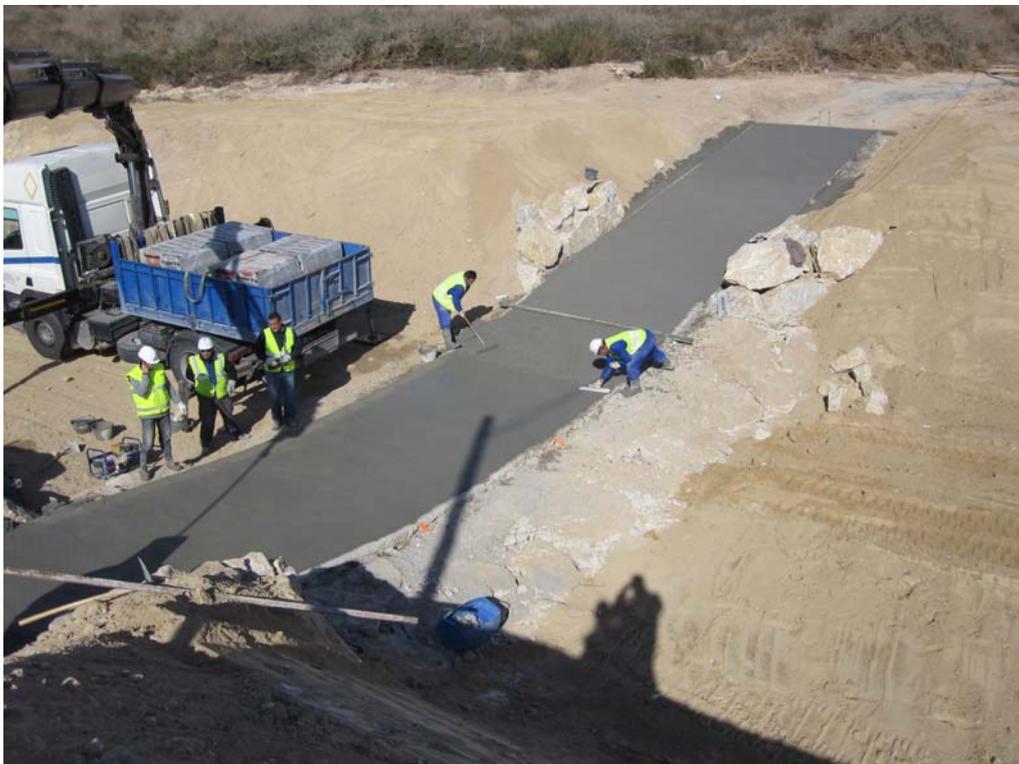
Detalle de la construcción del badén.

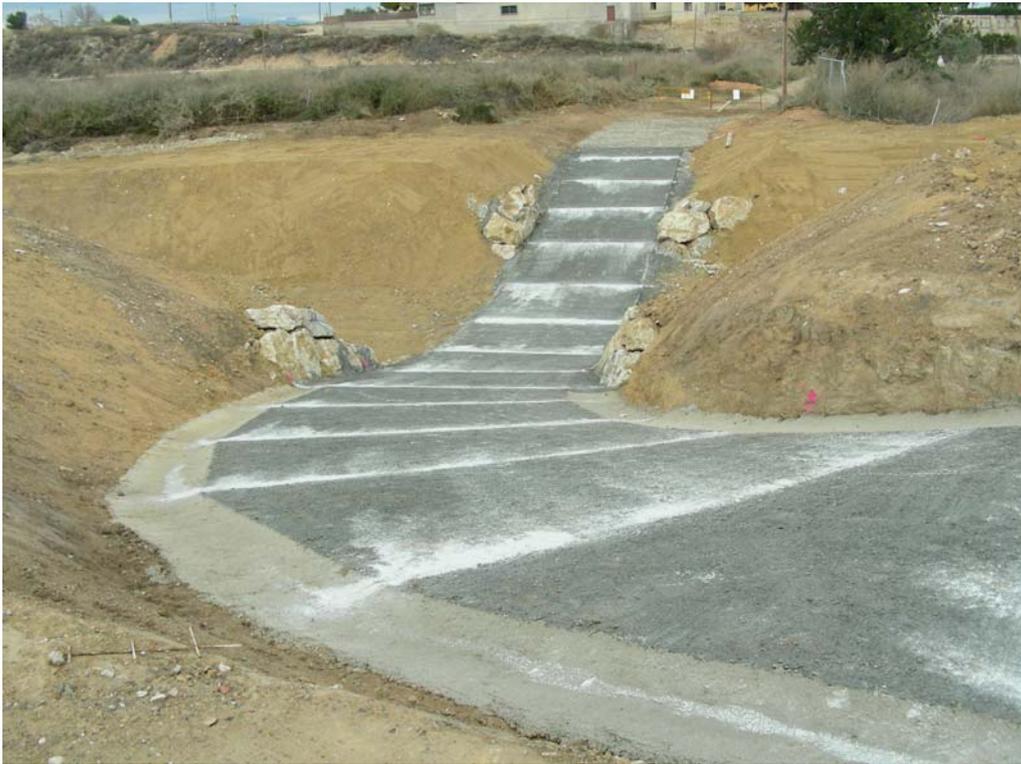
Aspecto del badén finalizado.

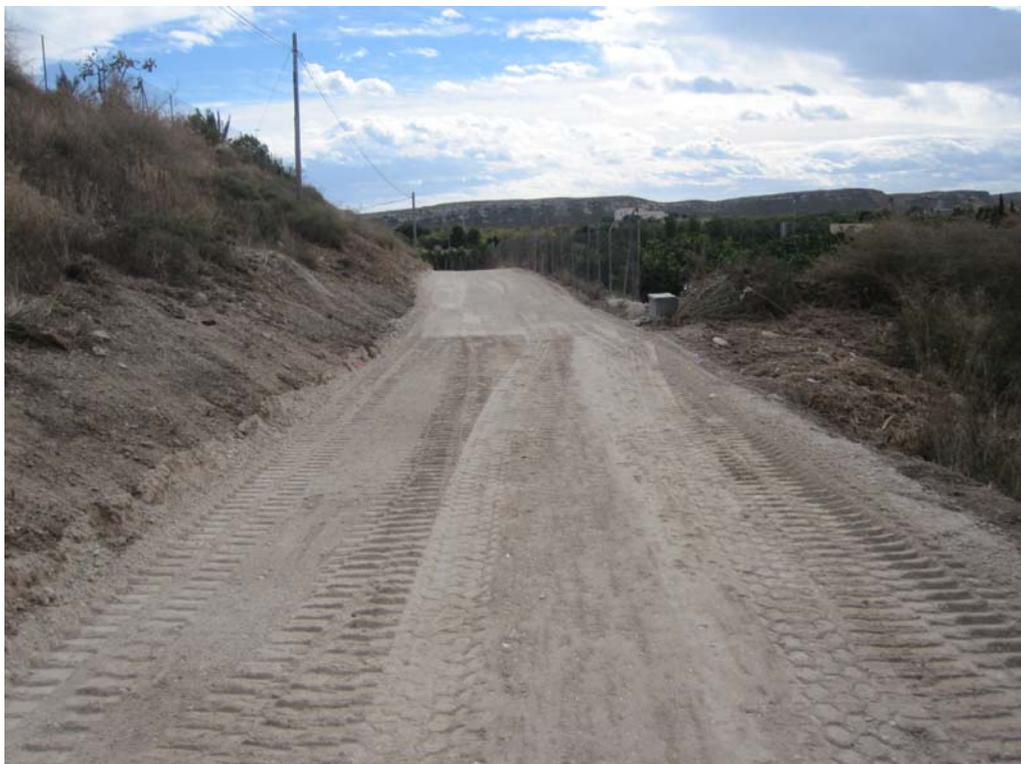
Aspecto del camino público recuperado como alternativa al paso de vehículos pesados.
