Actuaciones de conservación del Dominio Público Hidráulico y ordenación de uso social en la Cuenca del Júcar en la Provincia de Valencia 2009/2010

ADECUACIÓN HIDRÁULICA Y MEDIOAMBIENTAL DEL BARRANCO DE BENISSODA EN EL T.M. DE BENISSODA

CONFEDERACIÓN HIDROGRÁFICA DEL JÚCAR

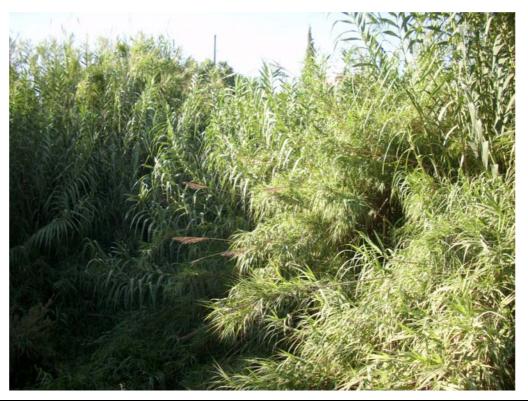
Situación antes de la actuación

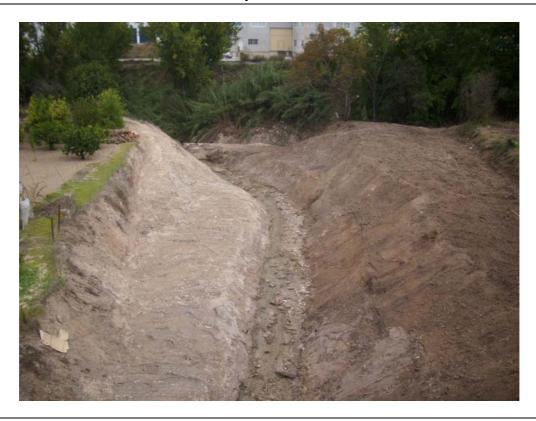
Situación después de la actuación

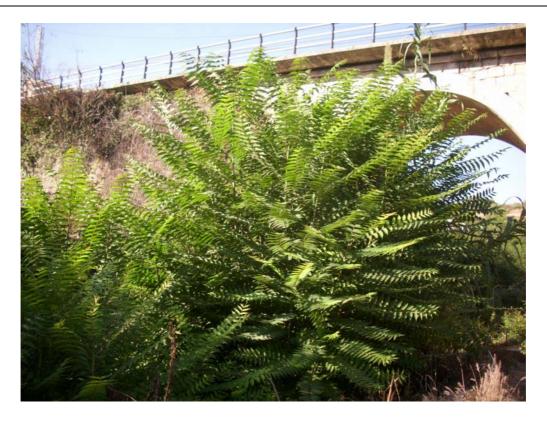
Situación antes de la actuación

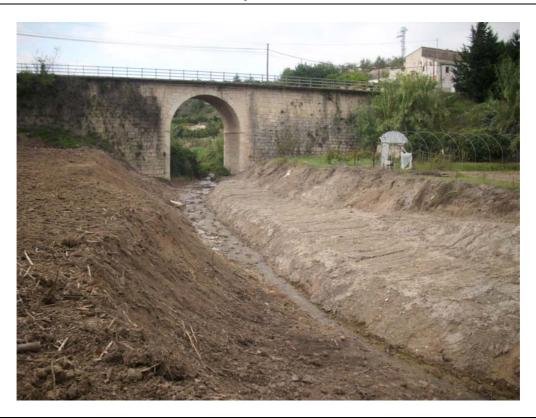
Situación después de la actuación
